Monitoren van klein zeegras, Oosterschelde, 27-28 december 2008

- Wim Giesen, 30 december 2008

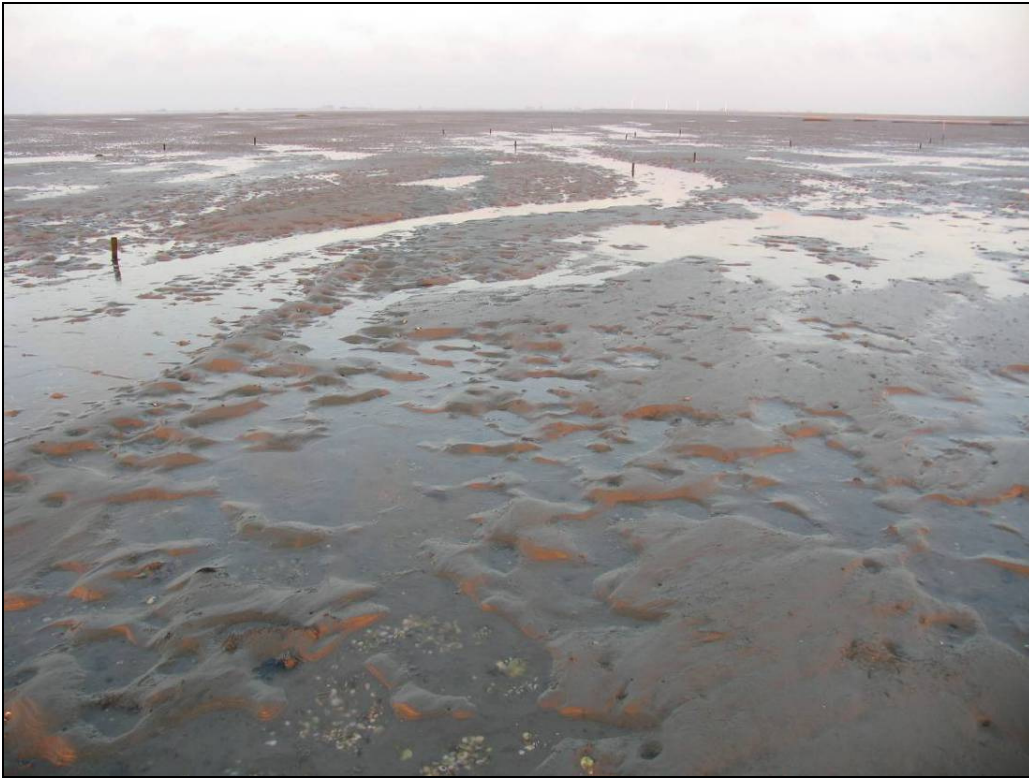
Het reliëf op de Krabbenkreek Noord lijkt veel grilliger dan een paar maanden geleden – er zijn veel kleine geulen ontstaan, en daarnaast lijkt er een grilliger kuilenstructuur te zijn ontstaan (foto 1). Op een paar plaatsen waren rhizomen bloot komen te liggen (foto 2), mogelijk door graafactiviteit van ganzen, want er waren enkele duidelijke sporen van ganzen en zgn. 'ganzenkuilen' aanwezig.

Foto 1: Er is opvallend veel reliëf op de slikken van Krabbenkreek Noord ontstaan.

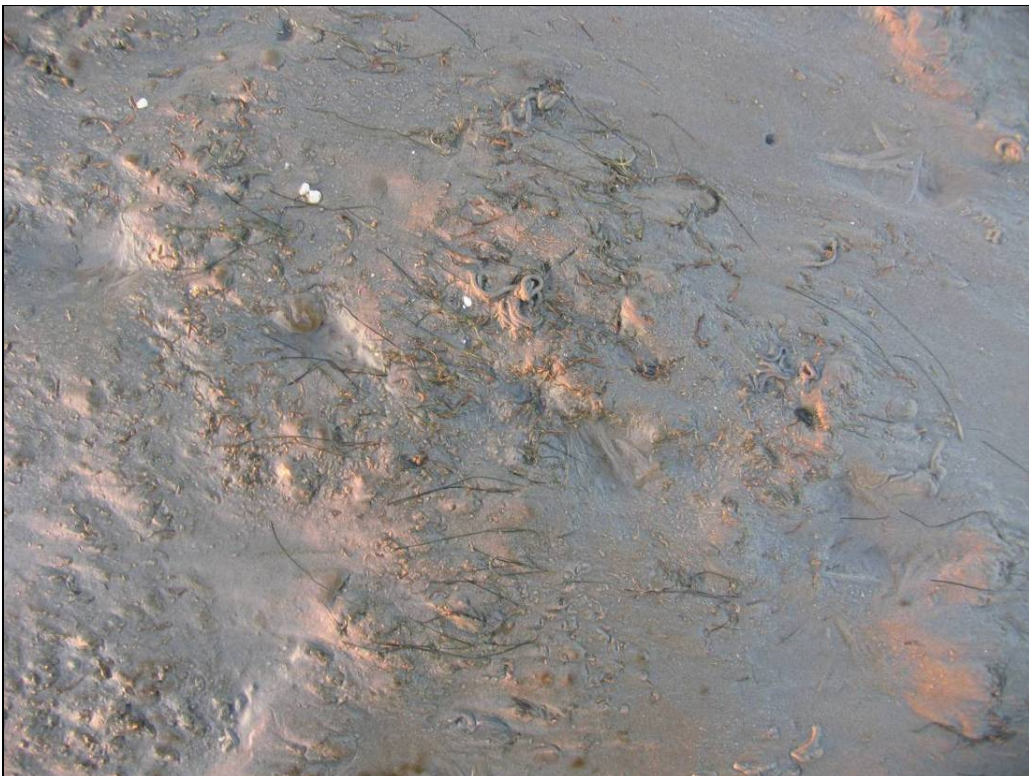
Foto 2: Op enkele plaatsen zijn de rhizomen bloot komen te liggen door erosie op KN.

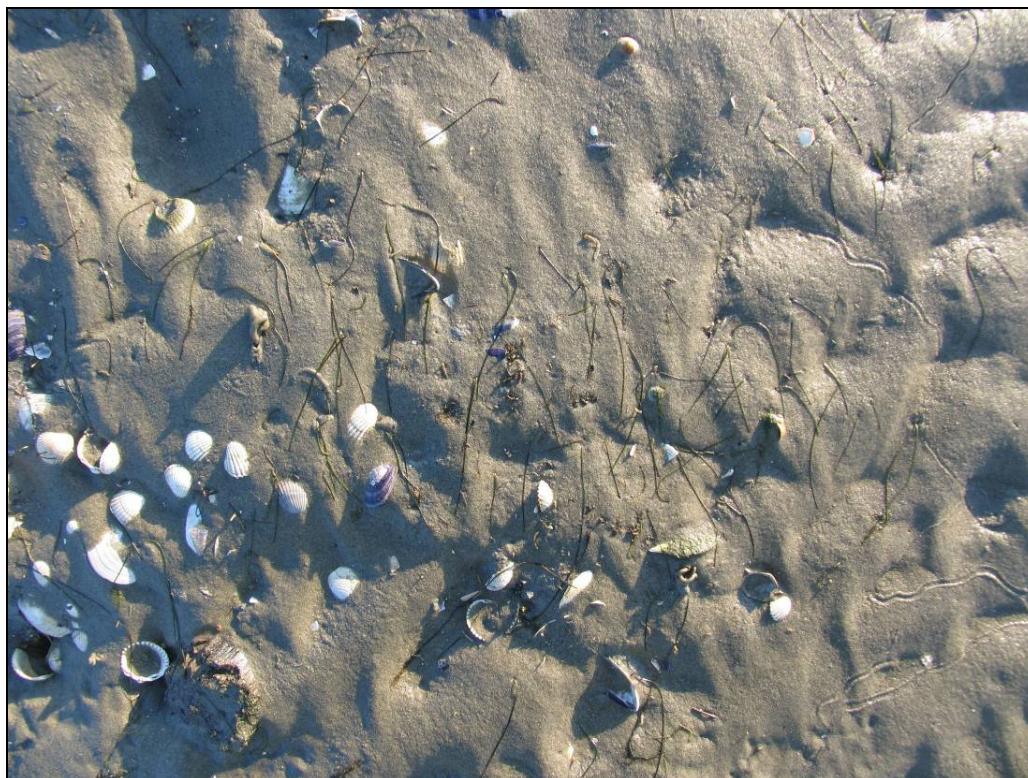
In de Krabbenkreek Zuid lijkt het reliëf net als begin december (zie verslag van Wouter van 4 december) minder te zijn dan enkele maanden geleden. Dit komt vooral door het afvlakken van wadpierhopen; daarnaast zijn er weinig geulen e.d. ontstaan. Er liggen relatief veel schelpen aan het oppervlak – mogelijk t.g.v. een geringere wadpieractiviteit? Zeegrasbedekkingen zijn lager dan bij KN; wel is zeegras nog aanwezig in de meeste plots van KZ08 (foto 3) en in een aantal plots van KZ07. Macroalgen zijn grotendeels afwezig.

Foto 3: Zeegras in KZ08 plot – hier en daar nog redelijk aanwezig.

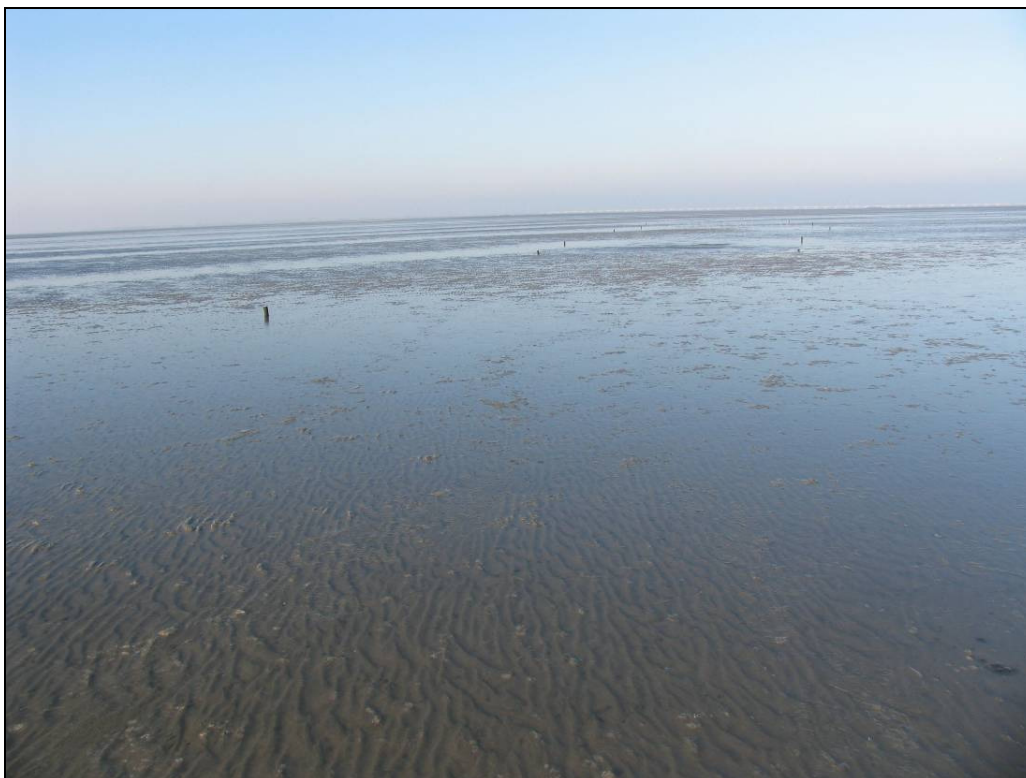
Er is opvallend weinig reliëf aanwezig, en ook weinig wadpierhoopjes. Daarnaast staat er opvallend veel water nog op de plaat (foto 4); waarschijnlijk vertraagt de ijslagen het terugtrekken van het water. Na veel zoeken werd slechts een enkele zeegrasscheut teruggevonden in DN07 plot 7 (foto 5)

Foto 4: Opvallend weinig reliëf en veel water op de slikken van DN07.

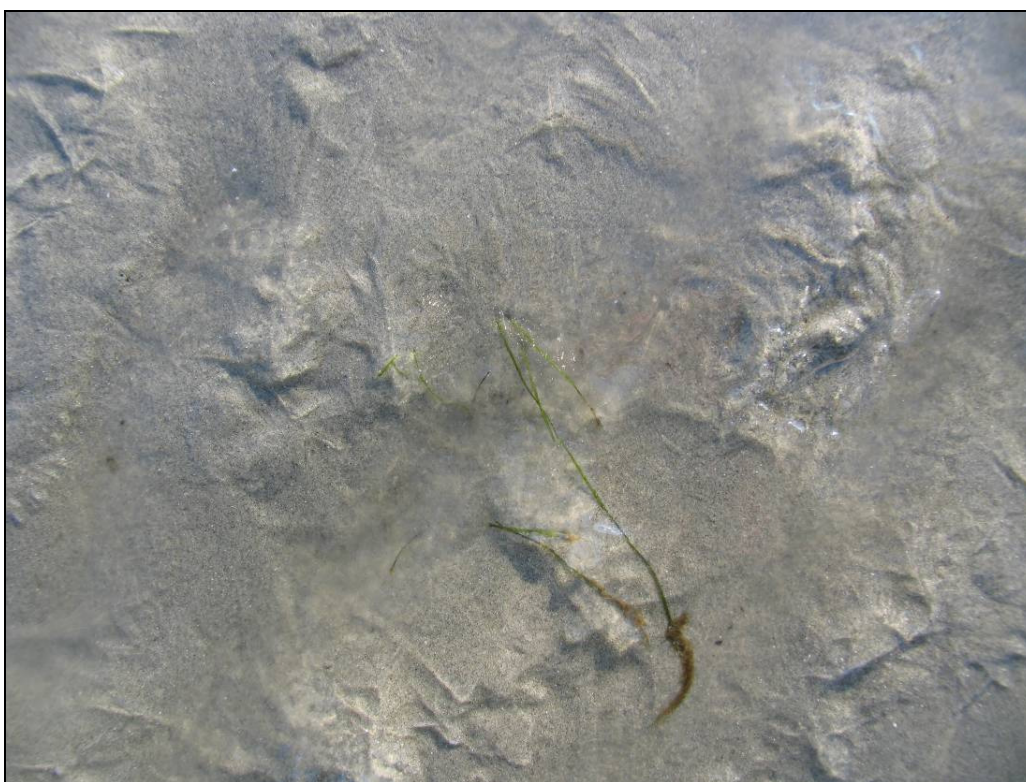
Foto 5: Een laatste zeegrasscheut op DN07 plot 7, met veel epifyten en ijskristallen.

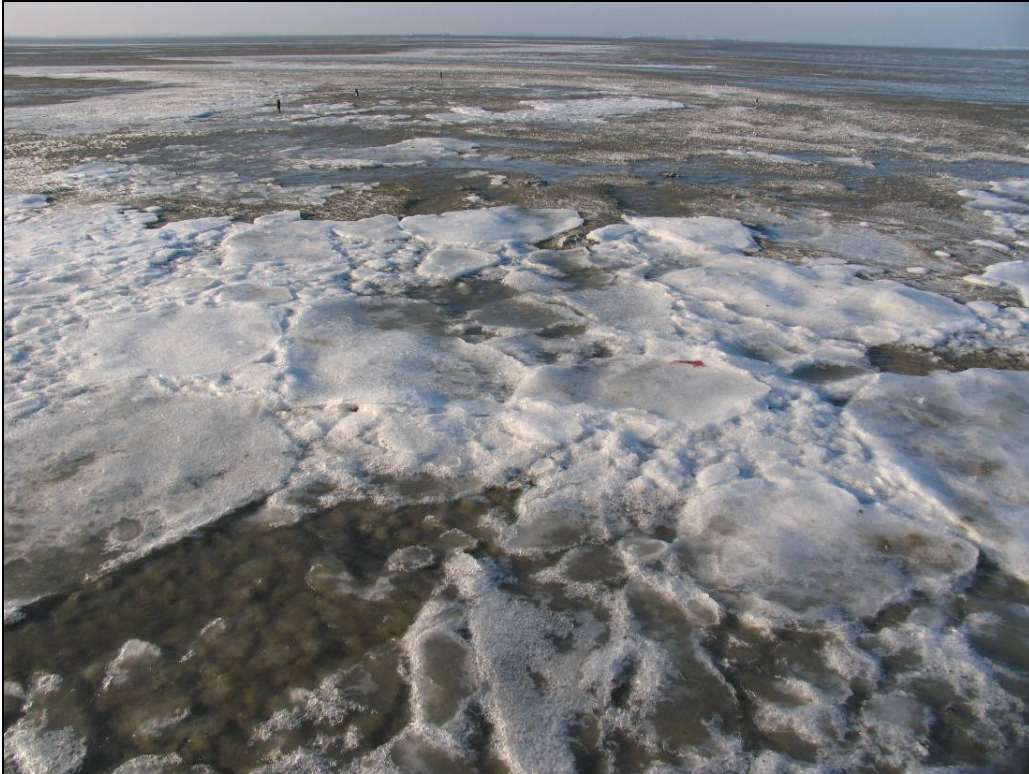
In de meeste Dortsman Noord 2008 plots is zeegras nog aanwezig, maar beduidend minder dan op KZ, KN en RH, en minder dan bij de natuurlijke zeegraspopulatie van Dortsman Noord. Er ligt opvallend meer ijs dan op de andere locaties (foto 6), al is dit beperkt tot een oppervlakkige laag en dringt de bevroering niet door tot meer dan een paar millimeter in het sediment. Net als bij KN is er sprake van veel reliëf, met veel kleine geultjes en ondiepe gaten (foto 7).

Foto 6: Veel ijs en reliëf op DN08.

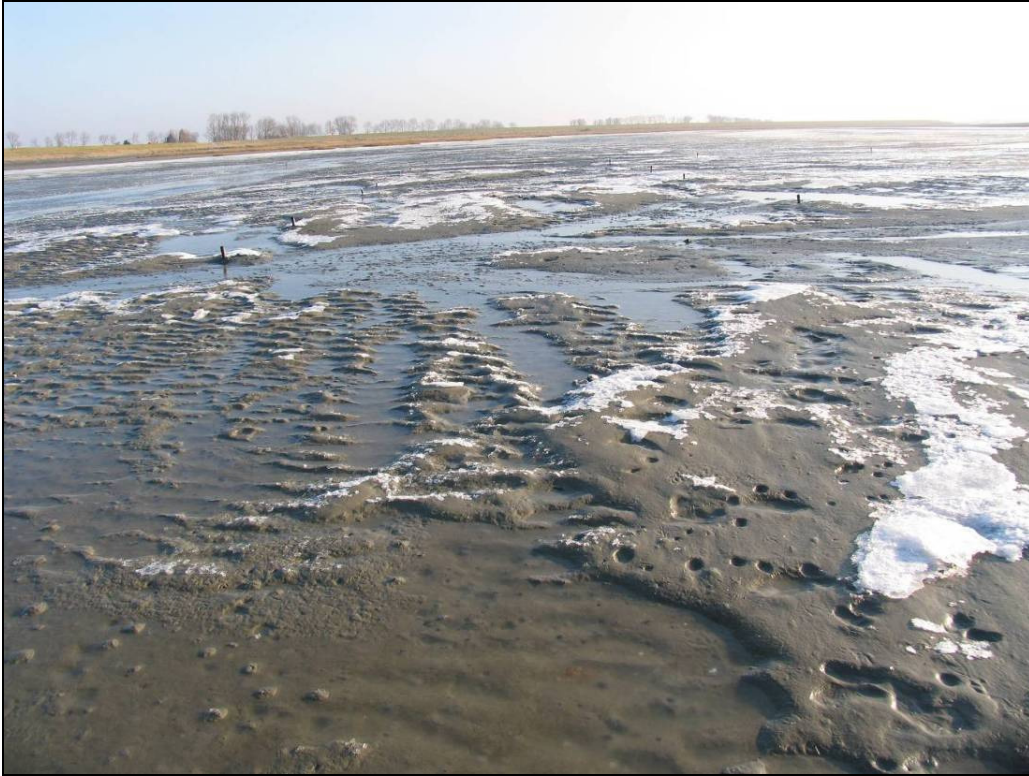
Foto 7: Veel geultjes en ondiepe gaten dragen bij tot meer reliëf op DN08.

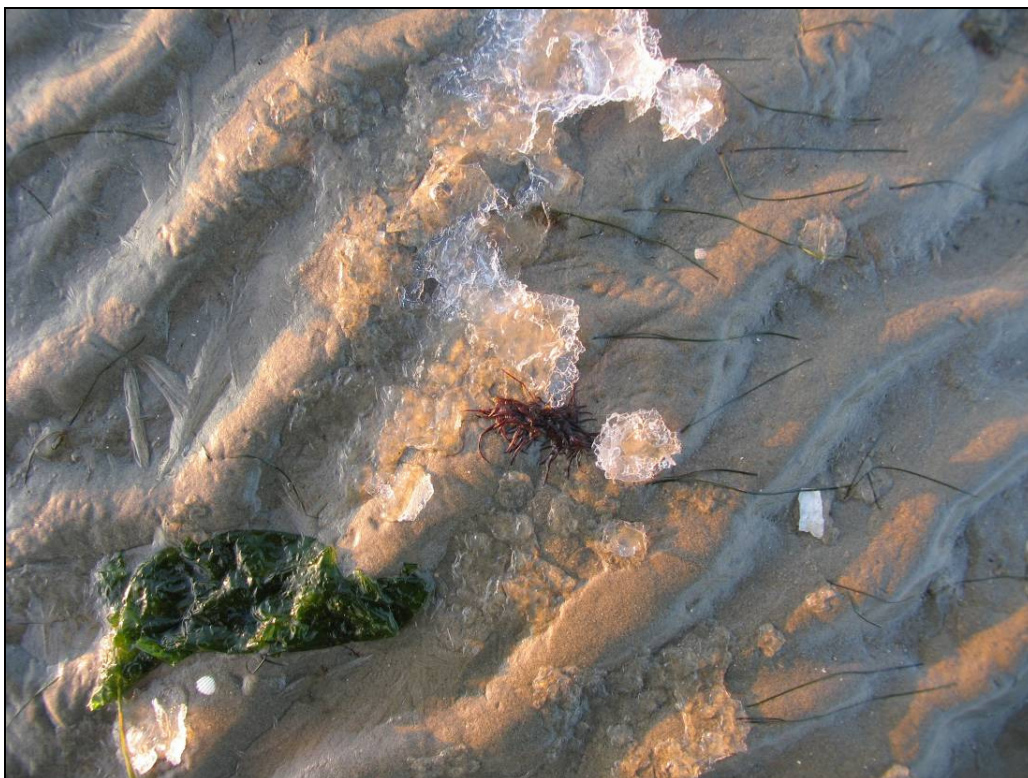
Er staat nog redelijk veel zeegras in de plots van Roelshoek-Rattenkaai – dit is vergelijkbaar met dat op Krabbenkreek Noord – allemaal met een bedekking van maximaal 1%. De bladeren zijn vaak nog groen, en zijn in elk geval niet allemaal bruin of zwartgekleurd (foto 8).

Foto 8: Zeegras op RH heeft een lage bedekking maar is vaak nog groen.

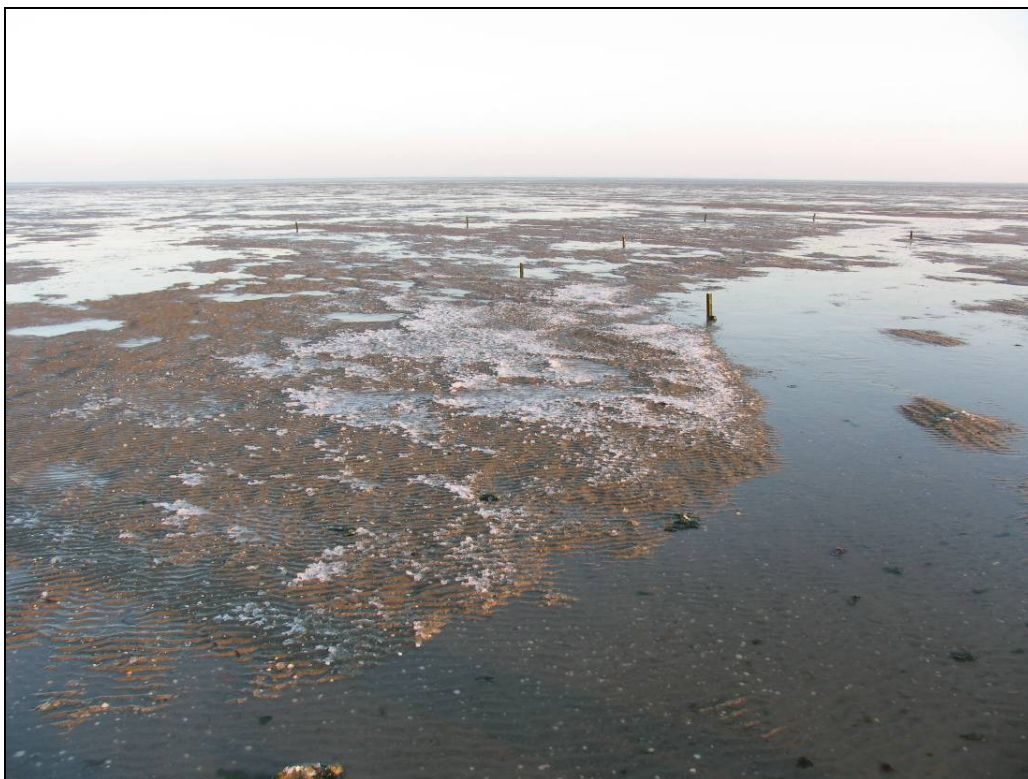
Net als bij Dortsman Noord 2007 staat er relatief veel water op de plots (foto 9), waarschijnlijk ten gevolge van de weerstand dat geboden wordt door de ijsslagen. Er liggen relatief veel (natuurlijk voorkomende) schelpen aan de oppervlakte; daarnaast zijn er opvallend weinig wadpierhopen te zien en is het reliëf minder dan KN en DN07.

Foto 9: Relatief veel water blijft staan op de RH plots.

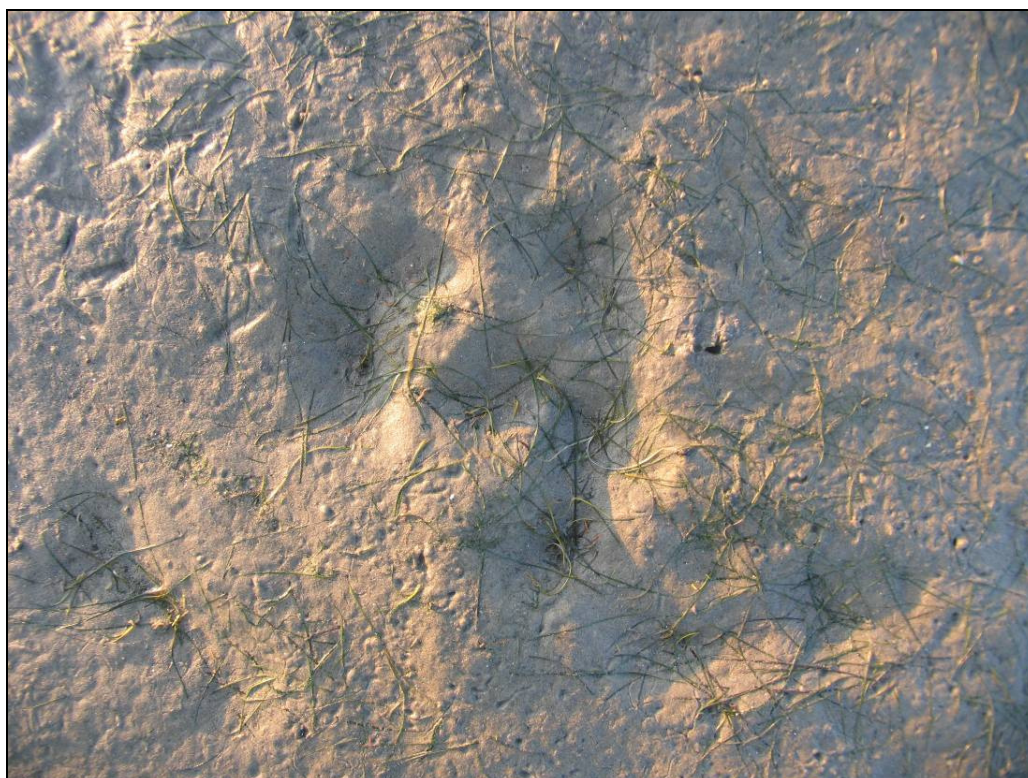
In de natuurlijke zeegraspopulatie van Krabbenkreek Noord (noordelijke subpopulatie) zijn de zeegrasbedekkingen nog redelijk hoog (vaak rond 1%; zie foto 10), en zijn er nog redelijk veel groene bladeren. Ganzen en eenden hebben op veel plaatsen sporen achtergelaten in de velden (zichtbaar in foto 10). Wadpierzoden zijn minder talrijk, en er liggen relatief veel schelpen aan de oppervlakte.

Foto 10: In de natuurlijke zeegraspopulatie van KN (noord) zijn de bedekkingen nog relatief hoog (vaak nog 1%)

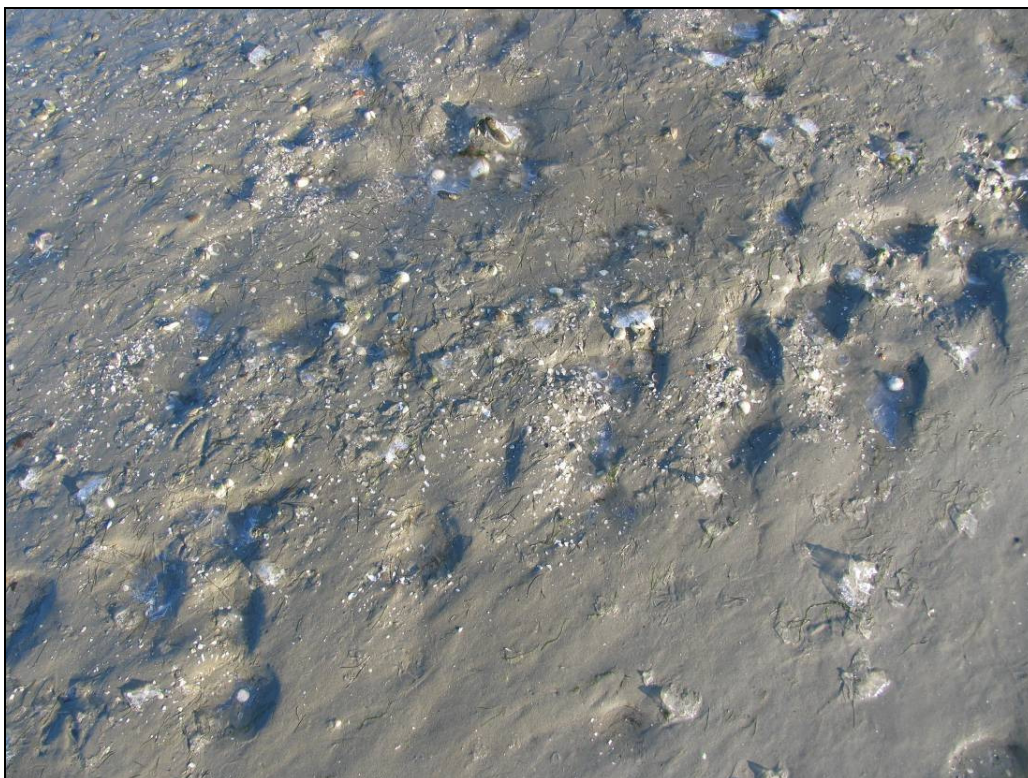
Er is nog redelijk veel zeegras aanwezig (<1%) in de natuurlijke zeegraspopulatie van Dortsman Noord; dit is deels groen, maar vooral bruin en met relatief veel epifyten. Er zijn veel sporen van foerageeractiviteit van vogels te zien: hier een daar zgn. 'ganzenkuilen', maar ook veel kleine kuiltjes in het zeegras (mogelijk ten gevolge van bergeenden?; foto 11). Net als bij DN08 er er sprake van een hoge bedekking met ijs.

Foto 11: Veel sporen in de natuurlijke zeegraspopulatie van DN: activiteit van bergeenden?

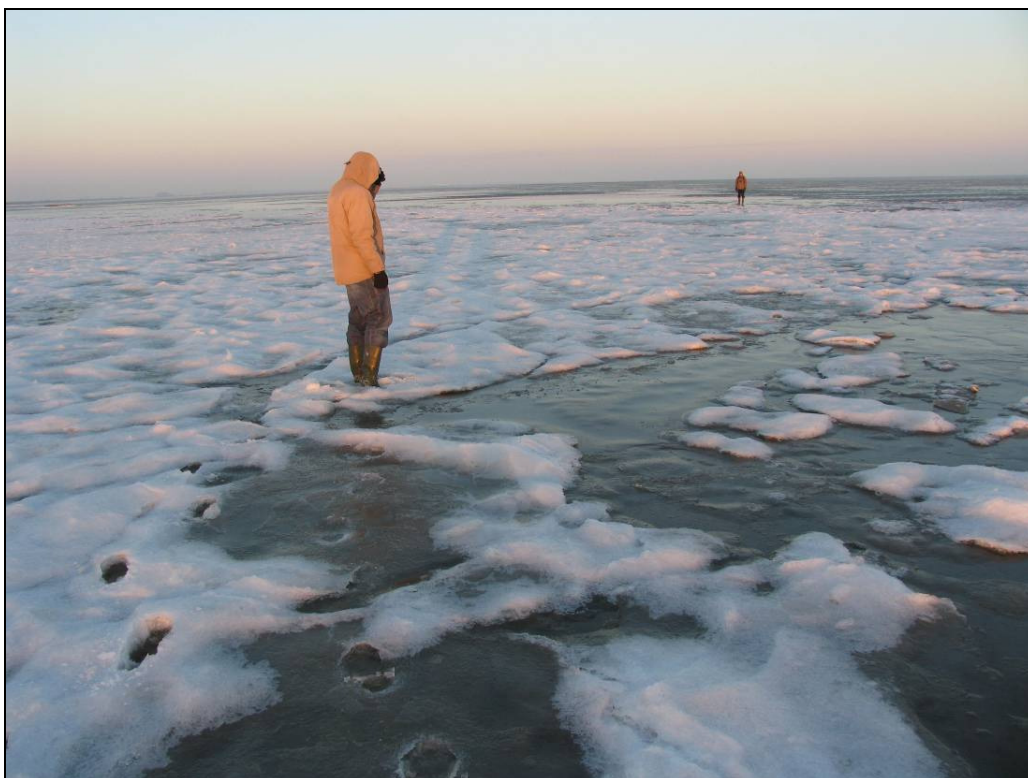
Foto 12: Winterse taferelen op de slikken van Roelshoek, nabij de dijk.
