DIJKVERBETERING

EILANDDIJK EN BUITENHAVEN VLISINGEN

Ontwerpnota

18-8-2004

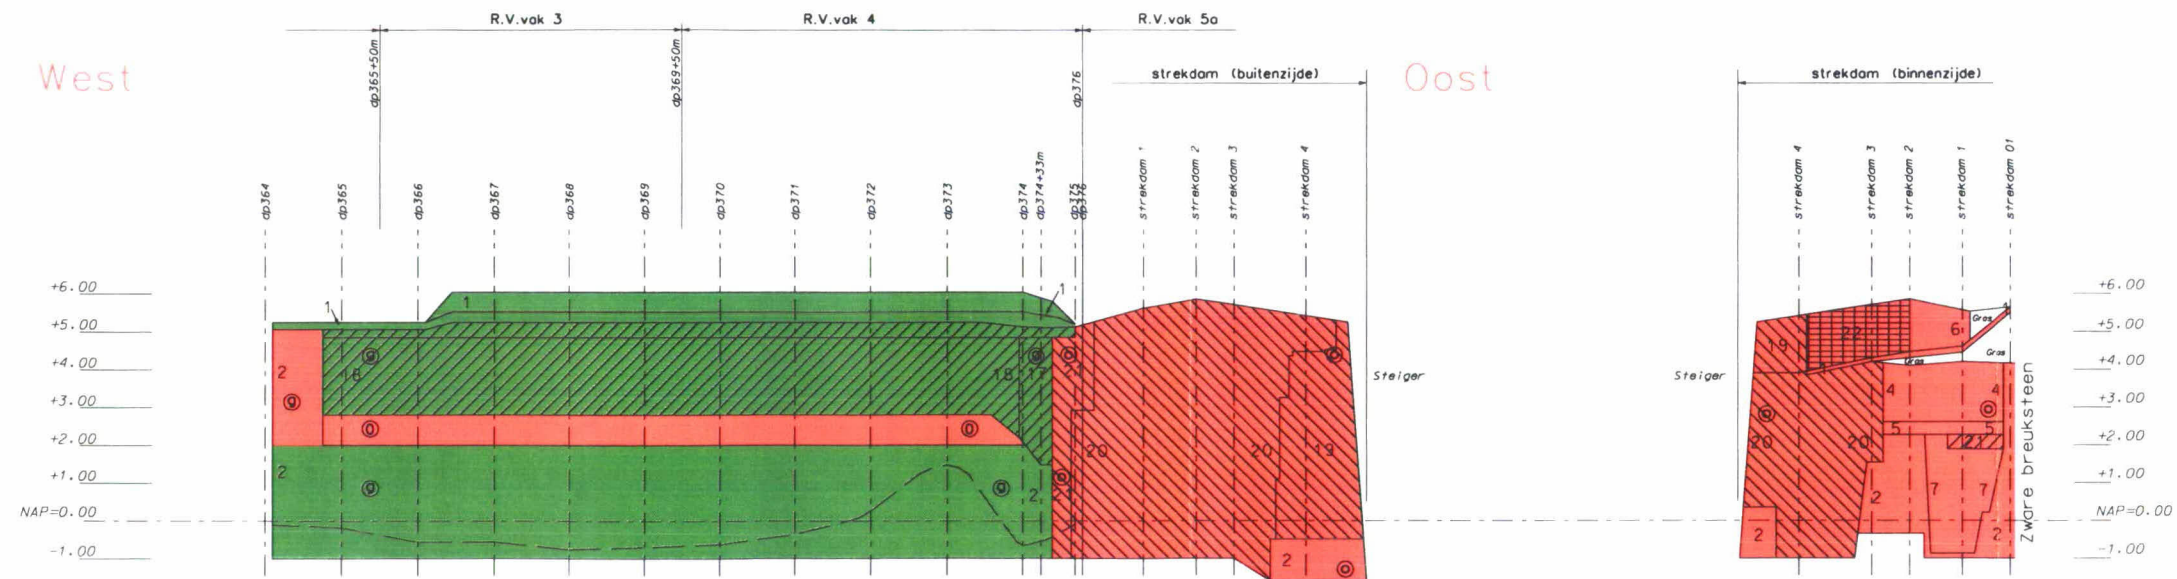
Figuur 3a
Glooiingskaart
eindbeoordeling/toetsing

Op 24 februari 2004 heeft het Projectbureau een aanvulling op het vrijgavedocument van november 2003 geschreven [21]. Het eindoordeel van alle toetsingen, vastgelegd in het vrijgavedocument en de aanvulling hierop, luidt als volgt (zie figuur 3a t/m figuur 3c):

De basaltbekleding op de ondertafel is goedgekeurd, behalve een smalle strook die tussen NAP + 2,0 m en circa NAP + 2,7 m, de ondergrens van de ingegoten breuksteen, ligt. Deze smalle strook kan worden goedgekeurd, wanneer deze wordt ingegoten met asfaltmastiek. De ingegoten breuksteen op de boventafel is goedgekeurd.

Het vak met basaltzuilen aan de oostzijde, dat met asfalt is ingegoten, is goedgekeurd. De vakken met Doornikse steen en granietblokken, die beide met beton zijn ingegoten, zijn als 'onvoldoende' getoetst.

Alle bekledingen op de havendam zijn als 'onvoldoende' getoetst.

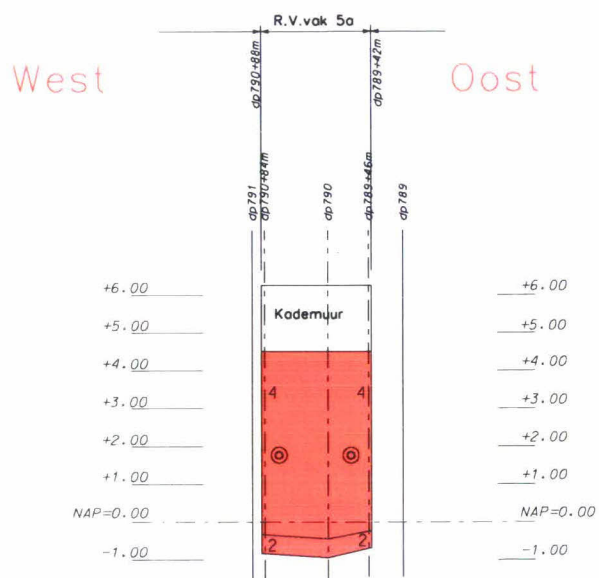
Figuur 3b
Glooiingskaart
eindbeoordeling/toetsing

Alle bekledingen op de glooiing zijn als 'onvoldoende' getoetst.

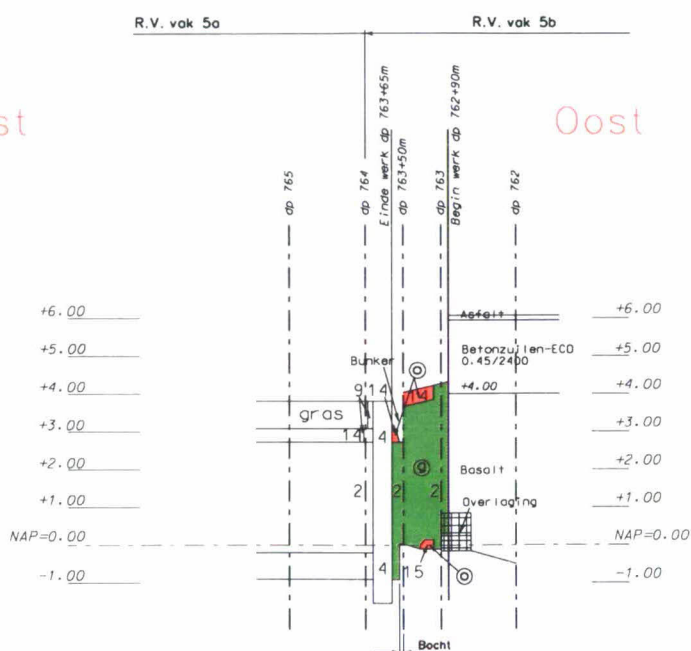
Figuur 3c
Glooiingskaart
eindbeoordeling/toetsing

De bekleding van basaltzuilen is goedgekeurd. De kleine vlakken met Vilvoordse steen en granietblokken zijn als 'onvoldoende' getoetst.

De verzakkingen in de basaltbekleding moeten worden gerepareerd. De teenconstructie is in een slechte staat en de huidige kreukelberm is onvoldoende.
