# Memo

Ministerie van Verkeer en Waterstaat  
Directoraat-Generaal Rijkswaterstaat  
Dienst Weg- en Waterbouwkunde

Opgesteld door  
[REDACTED]  
Datum  
10-6-2002  
Onderwerp  
Infiltratieproeven Mosselbanken

Infiltratieproeven Mosselbanken (14 en 15 mei 200

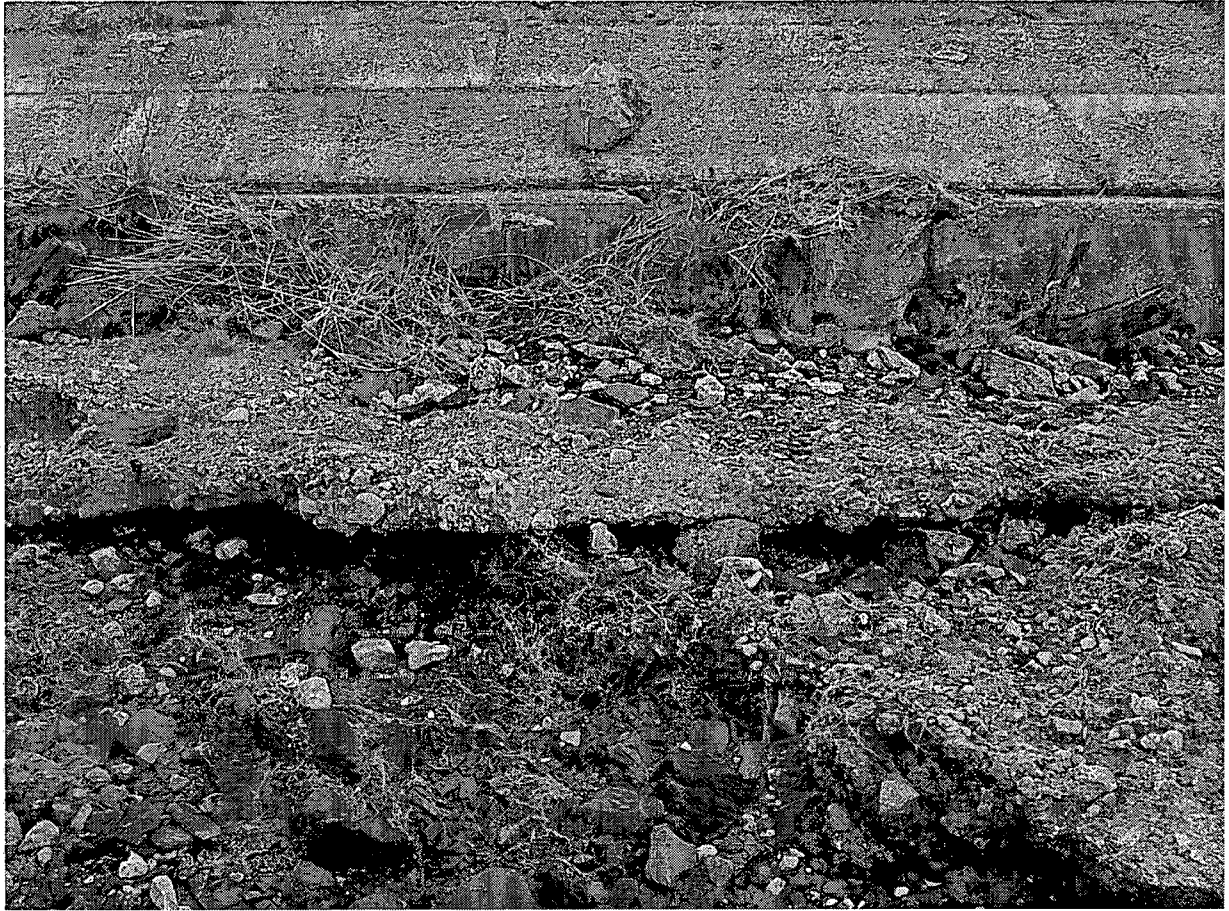
Foto 1: Verkitte fosforslakken op mijnsteen

Het dijkvak Mosselbanken is in 1976 en 1977 aangelegd ten behoeve van industriële uitbreiding. De bekledingsopbouw komt elders weinig voor en is weergegeven in tabel 1. De fosforslakken zijn plaatselijk sterk verkit (zie foto 1). De mijnsteen is tijdens de aanleg van de dijk gebruikt als perskade. De twee infiltratieproeflocaties zijn gekarakteriseerd in tabel 2.

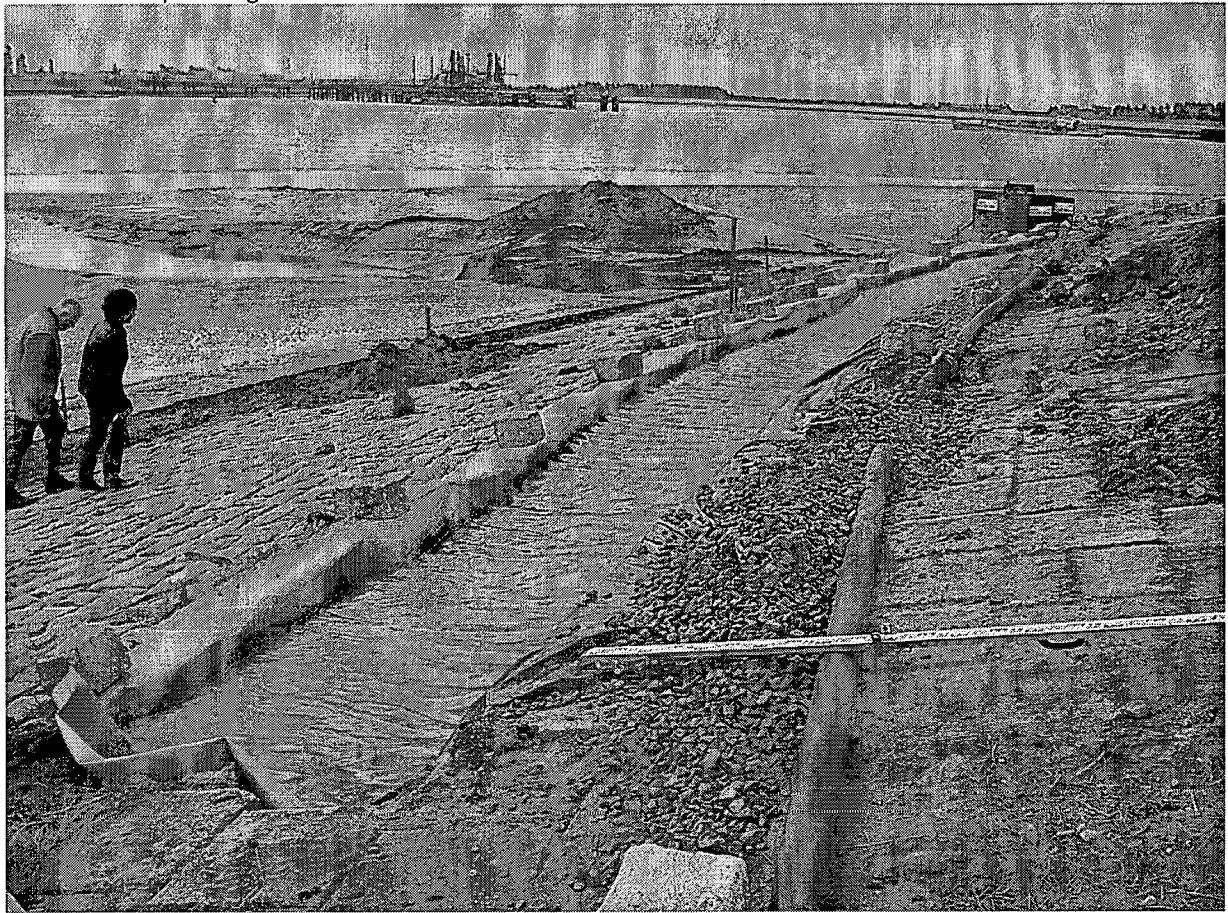
Foto 2: Proefopstelling

Voor beide proeven is aan de bovengrens van de granietbekleding (buitenrand berm) een infiltratiesleuf gegraven tot in de mijnsteen. De sleuven waren bekleed met ondoorlatend folie aan de onder- en dijkzijde en met doorlatend geotextiel aan de Westerscheldezijde. Folie en geotextiel waren geballast met steenslag. Op het buitentalud onder de sleuven waren peilbuizen geplaatst in de mijnsteen. Hiertoe zijn gaten geboord door de granietblokken en de fosforslakken. De spleten tussen boorgat en peilbuis zijn afgedicht met PUR-schuim, zie foto 3. De doorstroming van de peilbuizen is gecontroleerd na afloop van de proeven. De meeste peilbuizen liepen redelijk door.

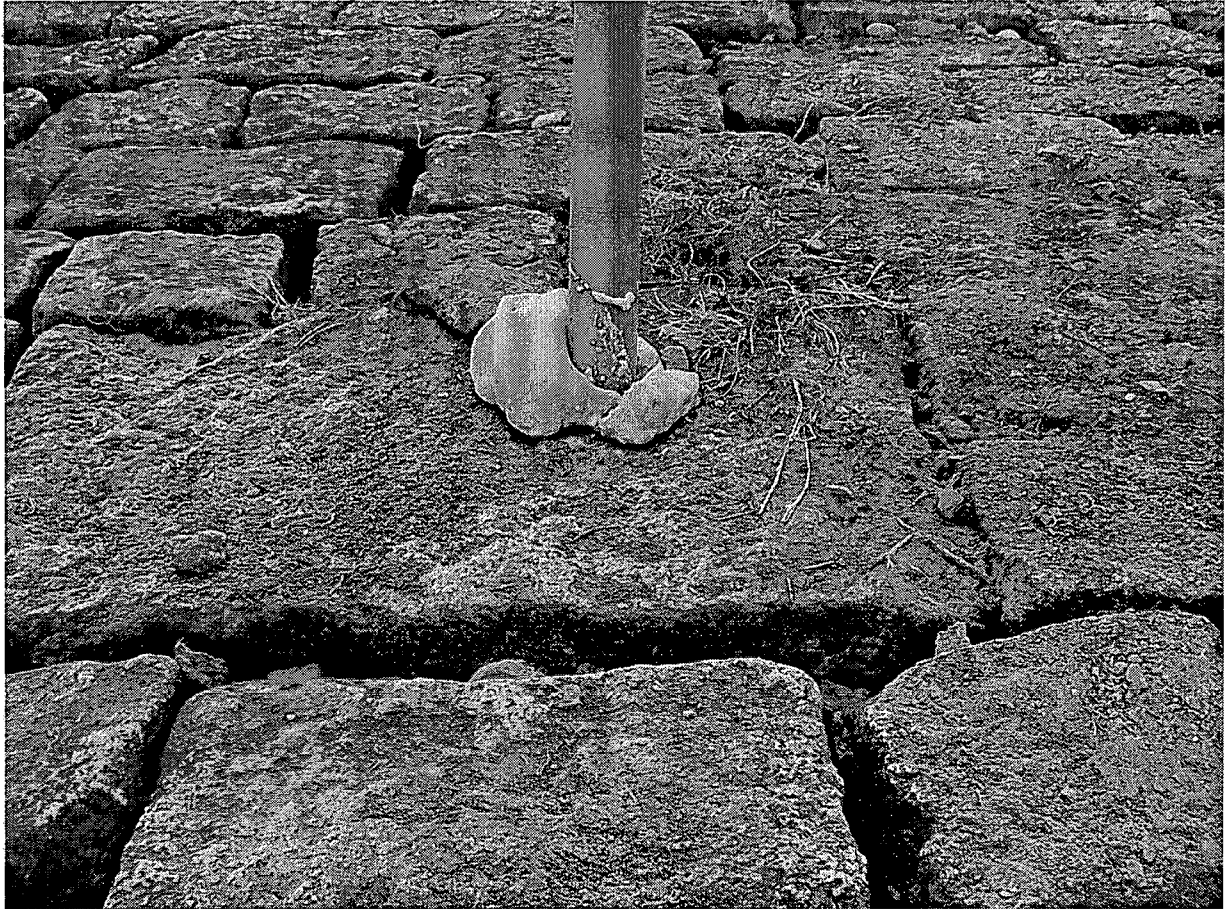
Foto 3: Afdichting met PUR-schuim

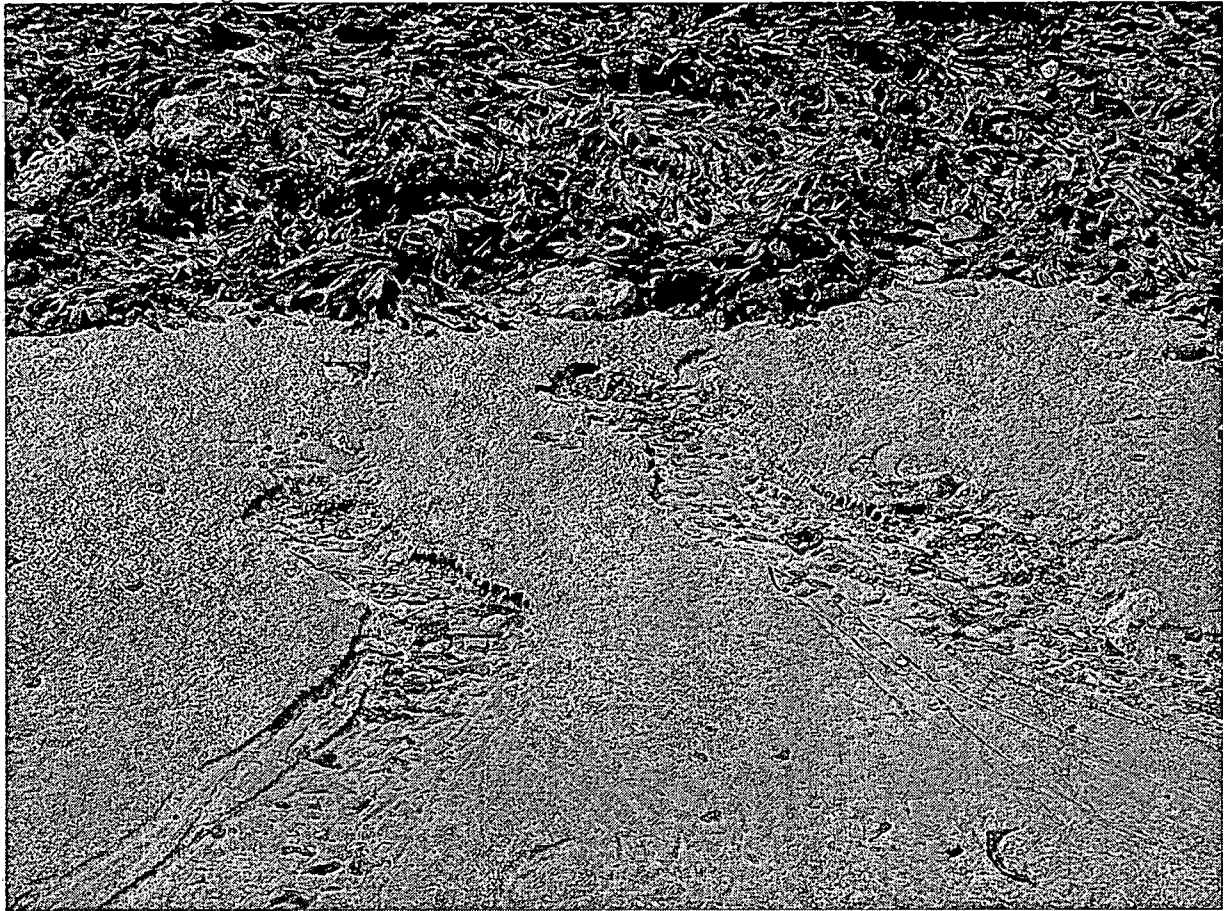
Foto 4: Geulvorming

Op locatie 1 vormden zich na enige uren stroomgeultjes aan de onderzijde van het talud (zie foto 4). Bij locatie 2 is geen geulvorming waargenomen.

De proefresultaten op locatie 1 (respons laagste peilbuis (PB3) en geulvorming aan teen) bevestigen dit mechanisme. Op locatie 2 is de mijnsteen duidelijk onvoldoende gevuld geraakt. De hoofdrede hiervoor is waarschijnlijk een te kleine infiltratiecapaciteit van de proefsleuf. Mogelijk speelt ook een te korte duur van de proef een rol.
