Infiltratieproef Baarlandpolder

Projectnummer
CO-406350.0024.

Datum
november 2002

Opgesteld in opdracht van
Rijkswaterstaat - Projectbureau Zeeweringen
Postbus 144
4460 AC GOES

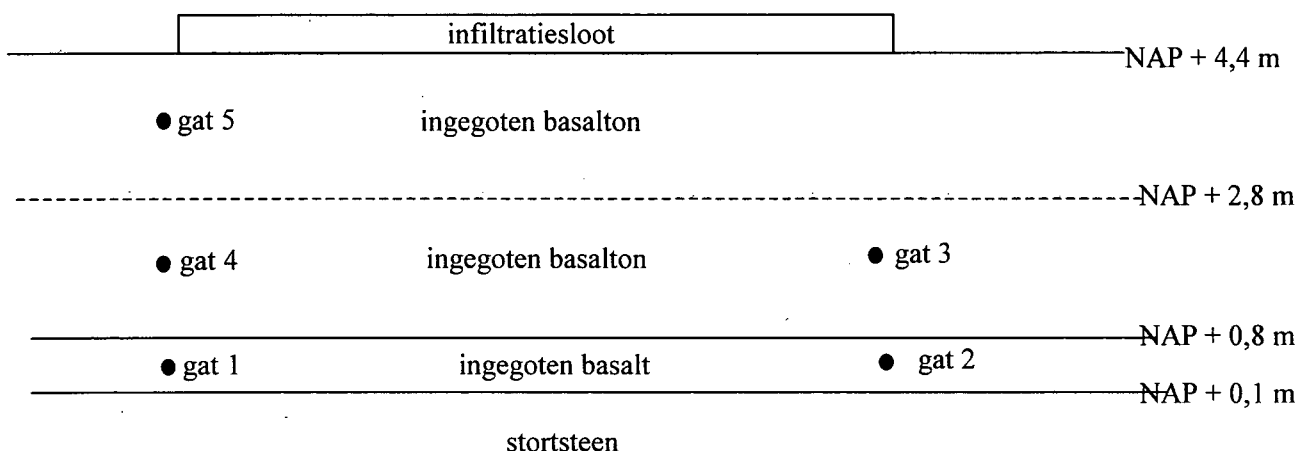
Figuur 3.1 Plaats breekgaten in bekleding

De plaats van de gaten is schematisch weergegeven in figuur 3.3.

- gat 1:
Bekleding: basalt, diepte ingieting ongeveer 10 cm.
Dikte basalt: 26 cm, 27 cm, 26 cm, 18 cm, 24 cm en 23 cm; gemiddeld 24 cm.
Dunne granulaire laag met slib op 1 vlijlaag.
Ondergrond: 20 cm veen, 1,3 m klei, zandige klei.
Water blijft in gat staan.

- gat 2:
Bekleding: basalt, diepte ingieting ongeveer 10 cm.
Dikte basalt: 20 cm, 17 cm, 20 cm, 22 cm, 19 cm, 23 cm en 22 cm; gemiddeld 20 cm.
Granulaire laag van ingezande steenslag, dik 0,3 m.
Ondergrond: 2 m klei.
Water blijft in gat staan.

- gat 3:
Bekleding: basalt, dik 0,25 m, diepte ingieting ongeveer 20 cm.
Granulaire laag, dik 10 cm, ingezand; mogelijk vlijlaag van 1 steen dik.
Water blijft in gat staan.

- gat 4:
Bekleding: basalt, dik 0,25 m, ingieting tot onderkant steen.
Granulaire laag van grind (10 cm) en mijnsteen (40 cm).
De ondergrond bestaat uit klei.
Water blijft in gat staan.

- gat 5:
Bekleding: basalt, dik 0,25 m, ingieting 10 à 15 cm.
Granulaire laag: 12 cm grind, 50 cm mijnsteen.
Ondergrond: klei (5 cm), 1 m kleiig zand, daaronder stijve klei.
De granulaire laag is goed doorlatend, een emmer water loopt in ongeveer 10 sec. weg.

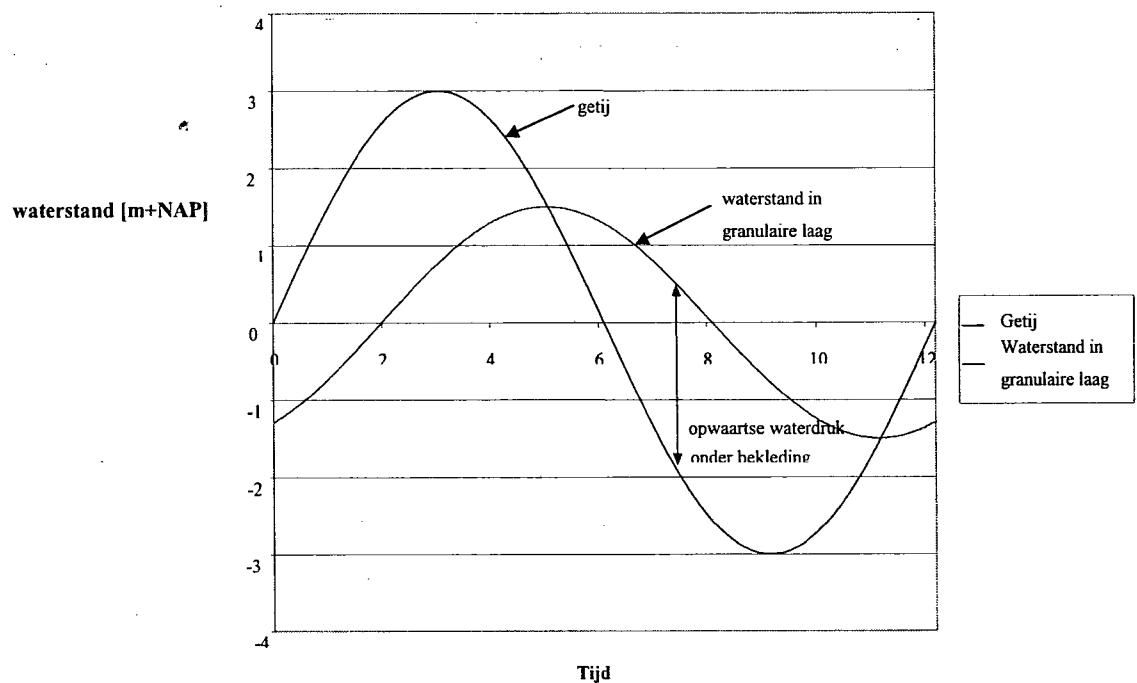
Figuur 4.1 Voorbeeld: de waterstand in de granulaire laag reageert vertraagd en gedempt op het getij

Het principe van de getijmeting is als volgt. Ter plaatse van de teen van de dijk wordt aan de buitenzijde van de bekleding een waterspanningsmeter aangebracht die het verloop van de getijwaterstand registreert. Op verschillende plaatsen worden gaten in de toplaag geboord waardoor een waterspanningsmeter in de granulaire laag wordt geplaatst. De opnemers zijn gefixeerd door het gat gedeeltelijk te vullen met fijn grind. De gaten worden door middel van zogenaamde packers waterdicht afgesloten.

Met de geplaatste opnemers wordt simultaan de waterstand op de bekleding en in de granulaire laag gemeten. Als er sprake is van een open (goed waterdoorlatende) constructie, dan zijn getijwaterstand en waterstand in het granulaire laag vrijwel gelijk. Bij dichte (slecht waterdoorlatende) constructies ontstaan verschillen tussen de getijwaterstand en de waterstand in de granulaire laag. Bij opkomend tij kan de waterstand in de granulaire laag niet even snel stijgen, bij afgaand tij blijft er geruime tijd een waterstand in de granulaire laag aanwezig die hoger is dan de getijwaterstand (zie figuur 4.1). Dit laatste kan gevaarlijk zijn: er ontwikkelt zich een waterdruk onder de bekleding die er in extreme gevallen voor zou kunnen zorgen dat de bekleding omhoog wordt gedrukt en van de dijk afschuift. De bekleding faalt en de granulaire laag en de kern van de dijk blijven onverdedigd achter. Dit bezwijkmechanisme wordt 'bezwijken door statische verschildrukken' genoemd.

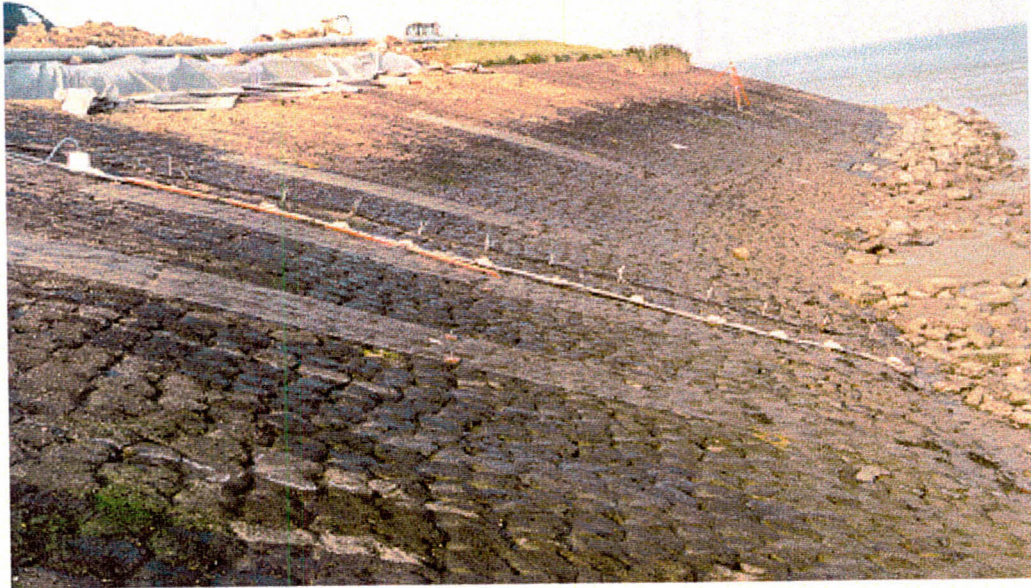
Overzicht proeflocatie, op de voorgrond is de meetraai zichtbaar

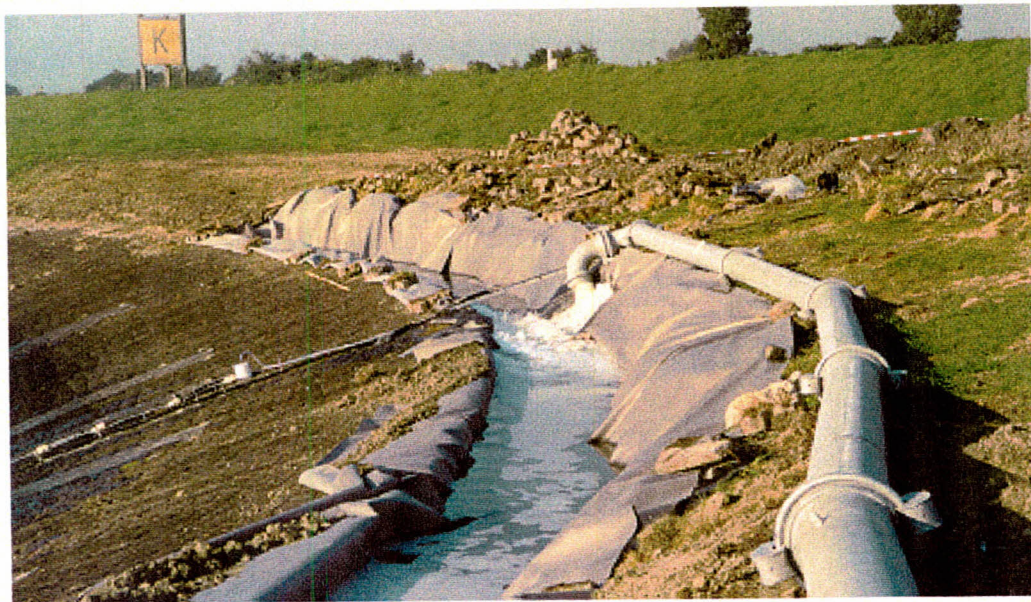
Infiltratiesloot met toevoer van water

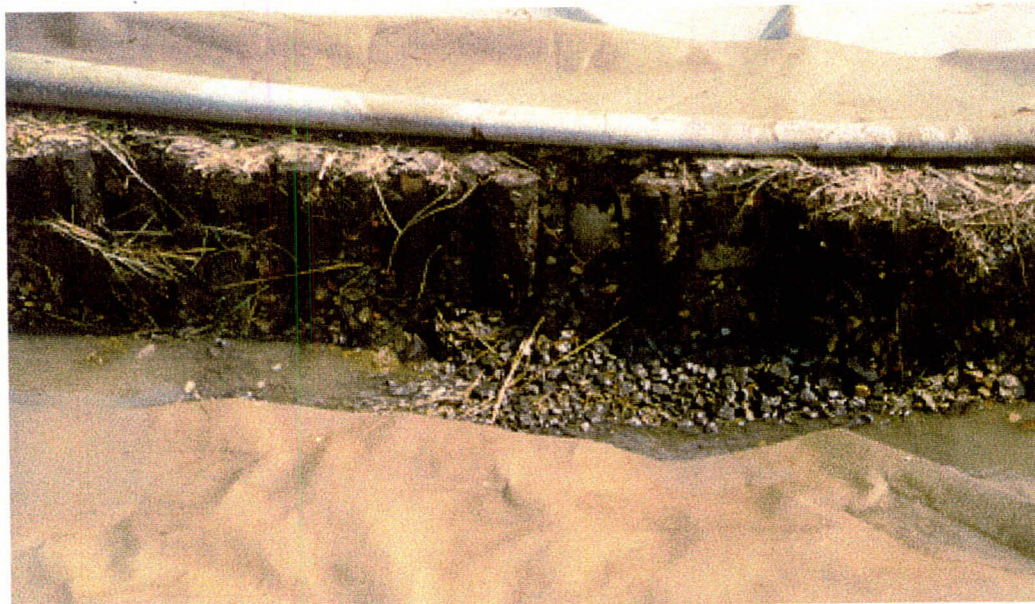
Detail van de granulaire laag ter plaatse van de infiltratiesloot na verwijderen van het geotextiel

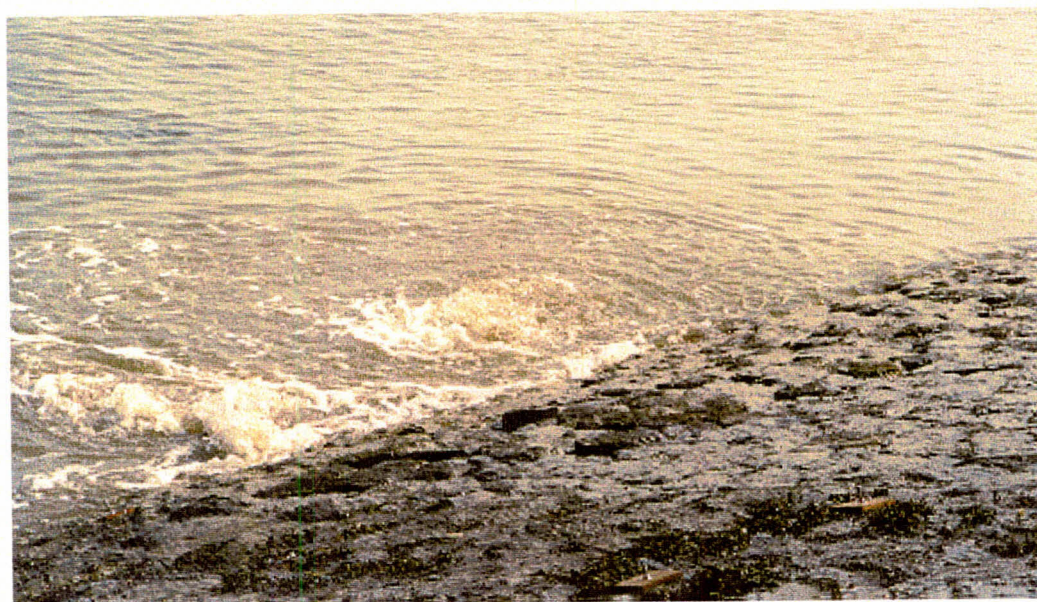
Wellen aan de teen

Tijdens de proef kwam er weinig water door de toplaag. Wel zijn er grote wellen aan de teen geconstateerd. Het water is dus voornamelijk via de granulaire laag te zijn weggestroomd. Het debiet door de toplaag is verwaarloosbaar. Waarschijnlijk is de granulaire laag schoongespoeld.
