Polder/Dijkvak
Everingepolder, Zuidpolder
dp 0426⁷⁵ – dp 0442

Kenmerk
PZDT-M-07465

Beschrijving dijktraject

Controle/vrijgave toetsing Everingepolder, Zuidpolc

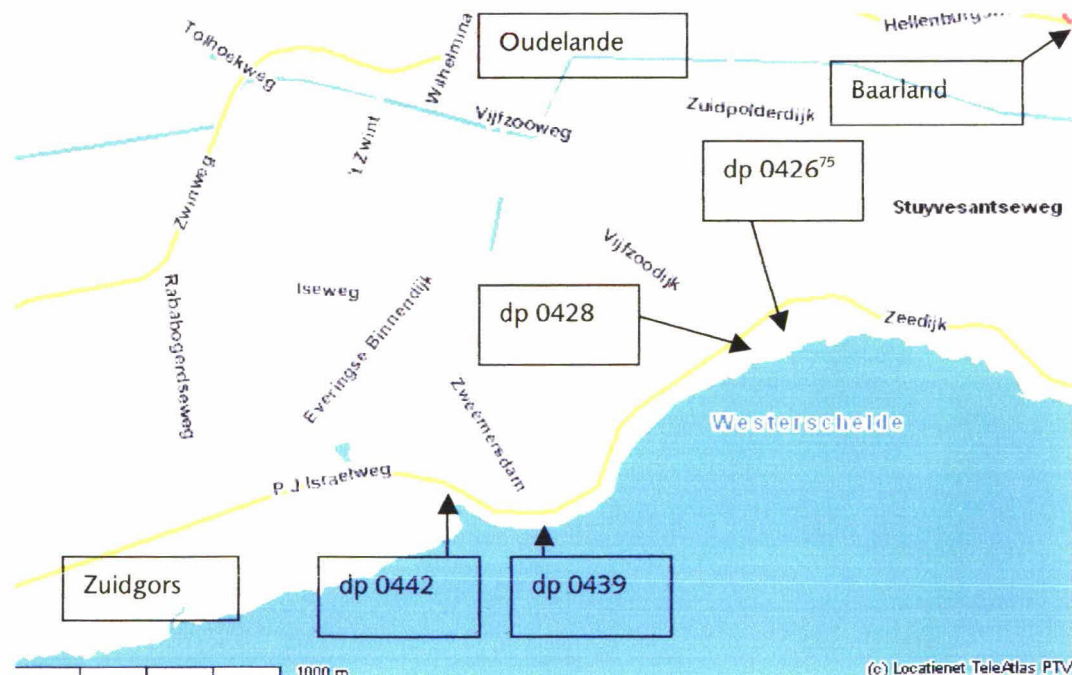
Figuur 1: Everingepolder, Zuidpolder dp 0426⁷⁵ – dp 0442

Dit rapport beschrijft de toetsing van de Everingepolder, Zuidpolder tussen dp 0426⁷⁵ en dp 0442 aan de Westerschelde. Het dijkvak ligt bij Baarland aan de zuidoostzijde van het voormalige eiland Zuid-Beveland.

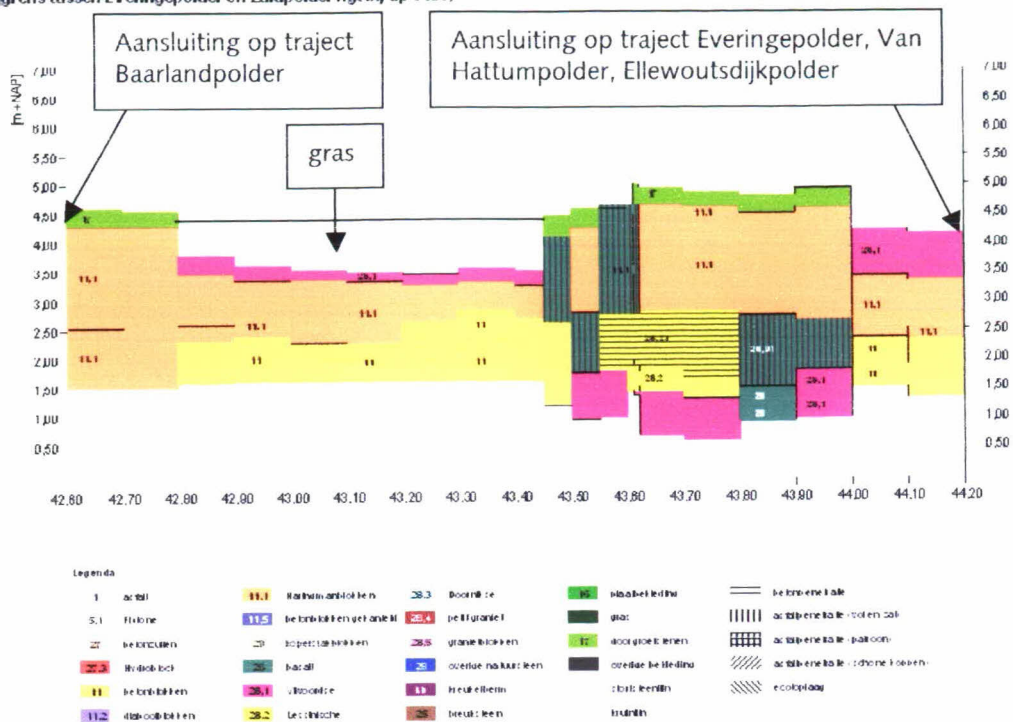
Figuur 2: Bekleding Everingepolder, Zuidpolder dp 0426⁷⁵ – dp 0442

Het traject bestaat grotendeels uit vlakke betonblokken boven de teen, dan Haringmanblokken gevolgd door Vilvoordse of doorgroeistenen. Op een deel van het traject is ingegoten basalt aanwezig. De bekleding oogt visueel goed.

Glooiingskaart met toplaagtypes Everingepolder, Zuidpolder dp 0426+75 - dp 0442
(grens tussen Everingepolder en Zuidpolder ligt bij dp 0428)

De huidige bekleding is te zien in figuur 2.

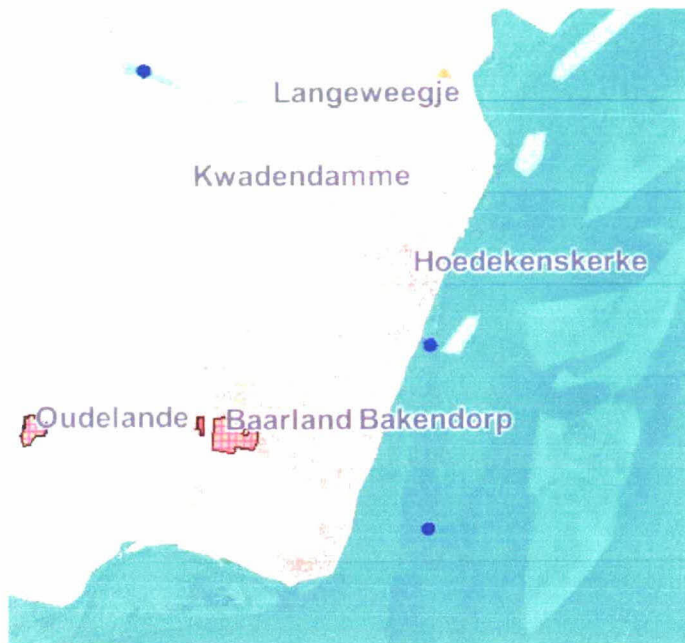
Figuur 3: Archeologische Monumentenkaart Zeeland en Indicatieve Kaart van Archeologische Waarden (bron: www.zeeland.nl), de trefkans is laag tot middelhoog

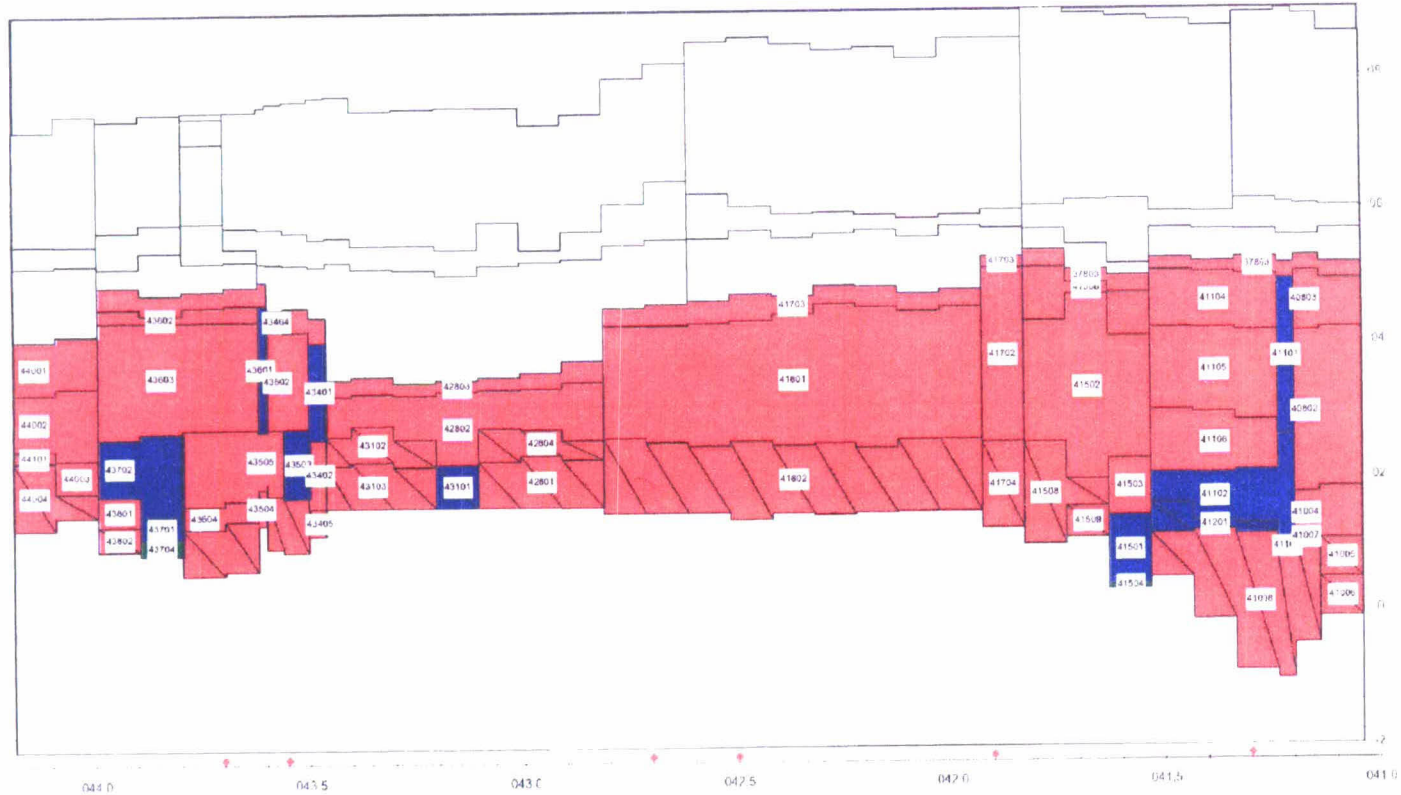
bijlage 14.1

Eindoordeel toetsing bekleding; vooraanzicht

op basis van : één oordeel per vlak, inclusief beheedersoordeel

0,1 goed

3,3 naderonderzoek

37,8 onvoldoende

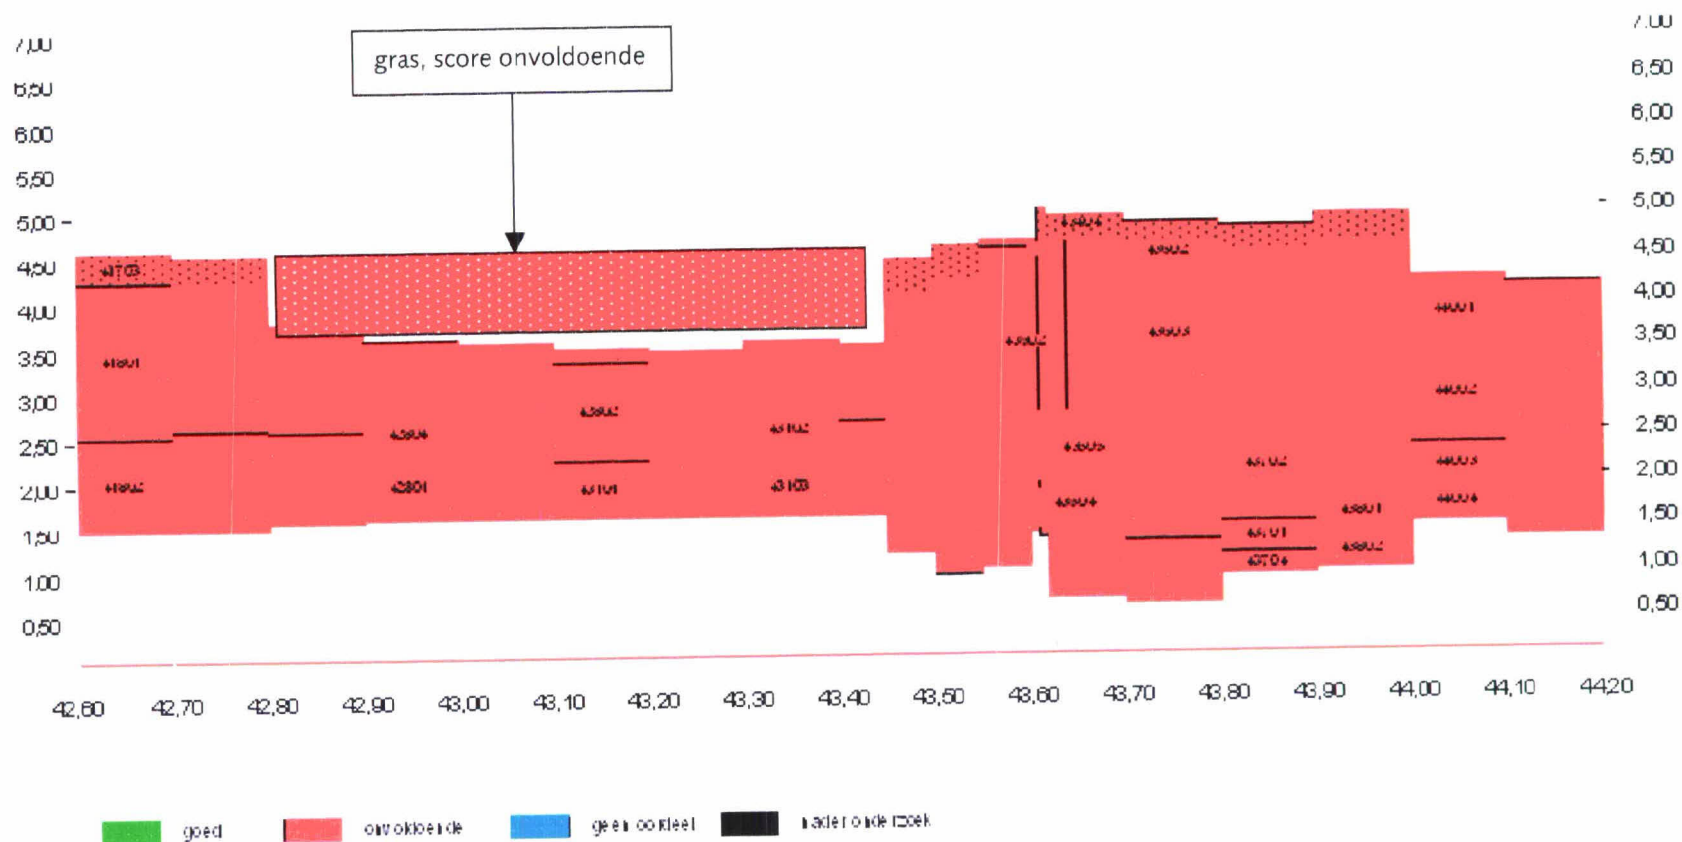
Glooiingskaart met eindscores Everingepolder, Zuidpolder dp 0426+75 - dp 0442
 (grens tussen Everingepolder en Zuidpolder ligt bij dp 0428)

Het dijkvak van de Everingepolder, Zuidpolder tussen dp 0426⁷⁵ en dp 0442 wordt vrijgegeven voor het maken van een nieuw ontwerp. Zolang er nog geen beslissing omtrent eventuele ontpoldering is genomen dient er van uitgegaan te worden dat van het volledige dijkvak de steenbekleding versterkt dient te worden.

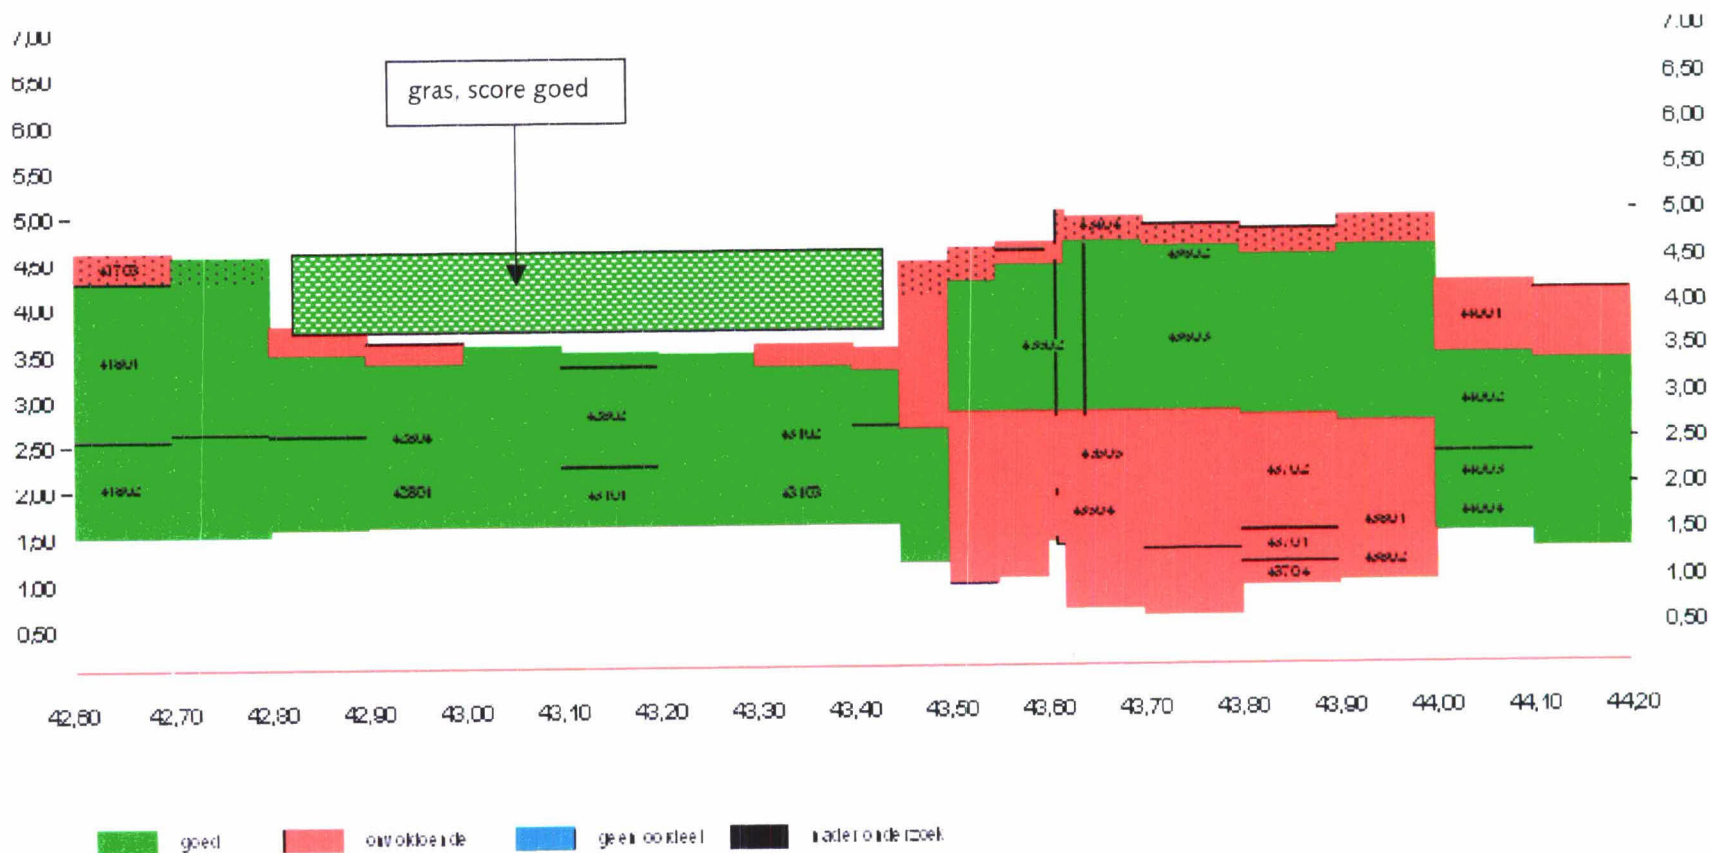
Glooiingskaart met scores afschuiving Everingepolder, Zuidpolder dp 0426+75 - dp 0442
 (grens tussen Everingepolder en Zuidpolder ligt bij dp 0428)
