Slotconferentie Zeekeringen 20 jaar praktijkgericht onderzoek

Mark Klein Breteler
Deltares

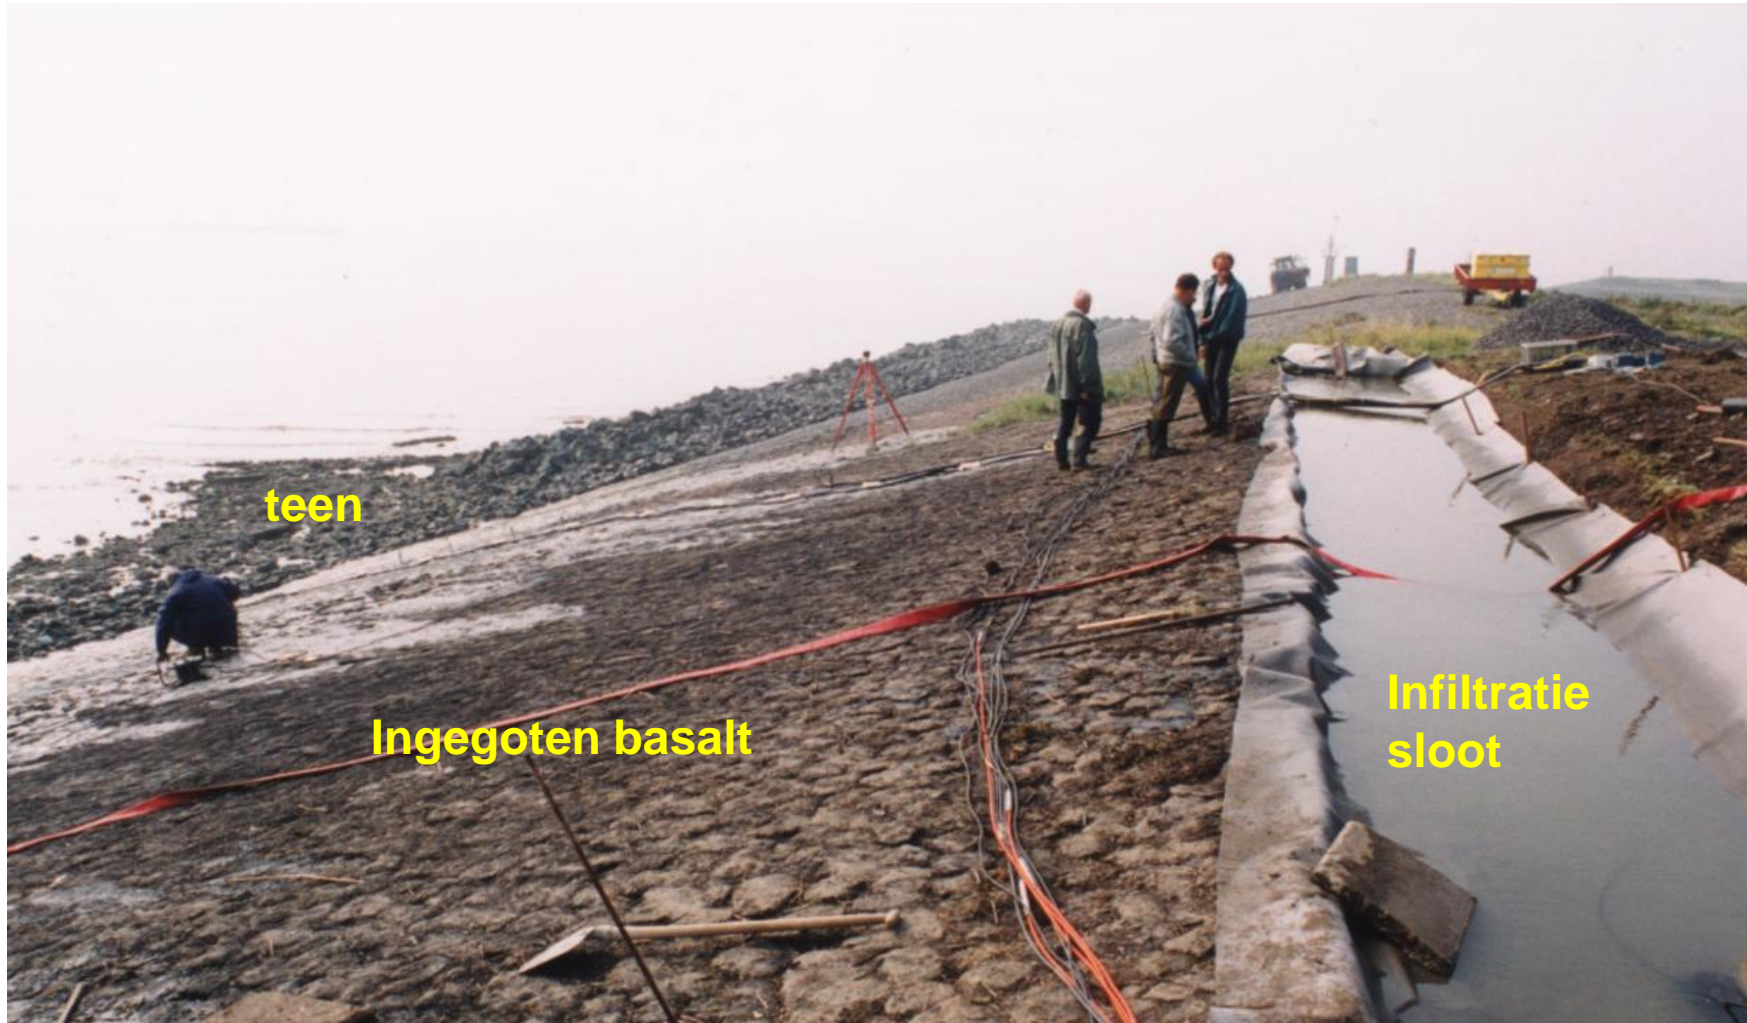
Proef op de dijk (bij Kruiningen)

teen

Ingegoten basalt

Infiltratie
sloot

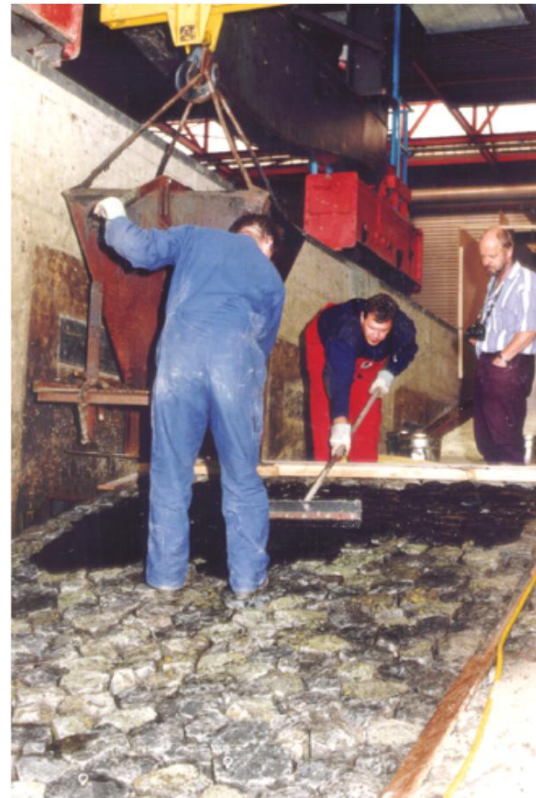
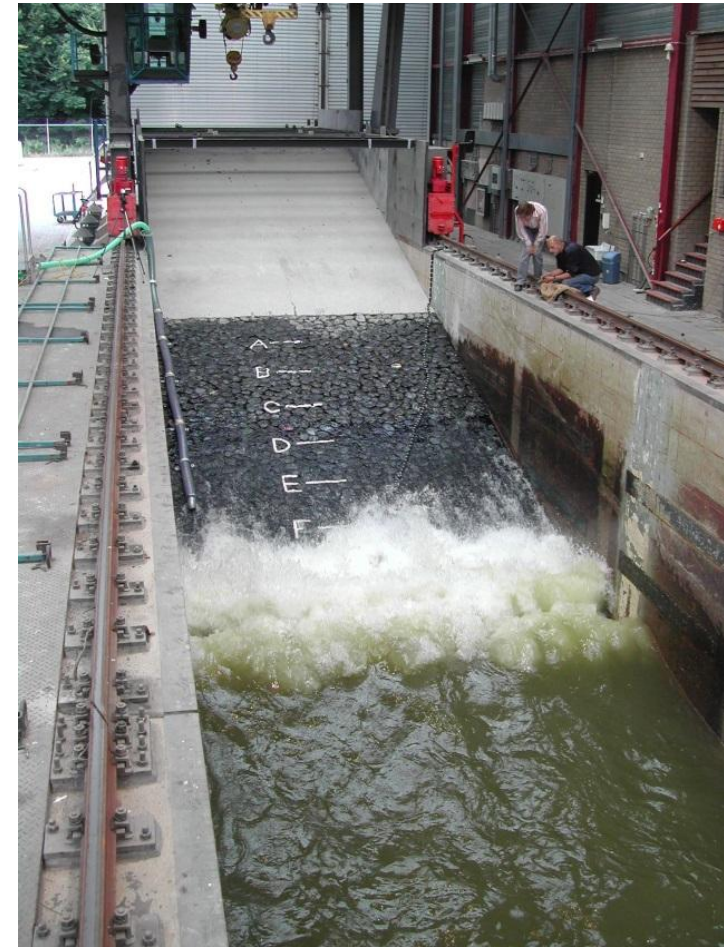
Golfbelasting: Deltagoot

Ingietdiepte:

- 25%
- 66%
- 100%

- Doorlatende teen is belangrijk (dan is statische overdruk geen probleem)
- Rekenmethode in Steentoets met invloed kwaliteit ingieting
