Notitie begroeiing proefvakken kanaaldijk bij Hansweert (getijdenzone) situatie oktober 2012

Inleiding

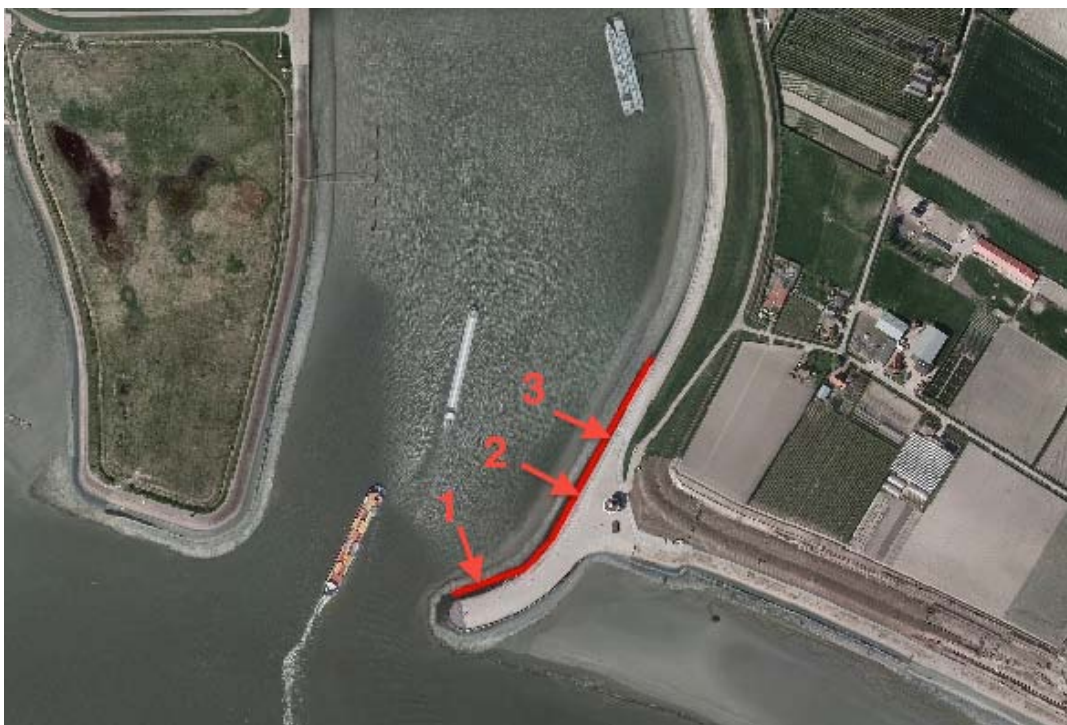
Ligging van de transecten in de respectievelijke proefvakken.

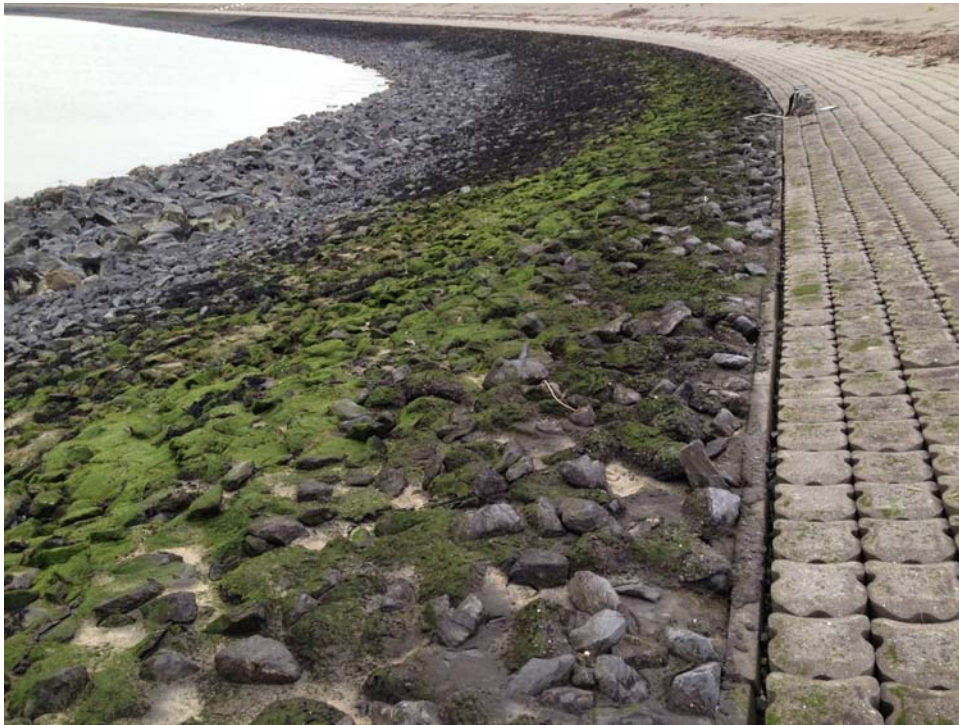
Foto 1.1. Overzicht proefvak 1.

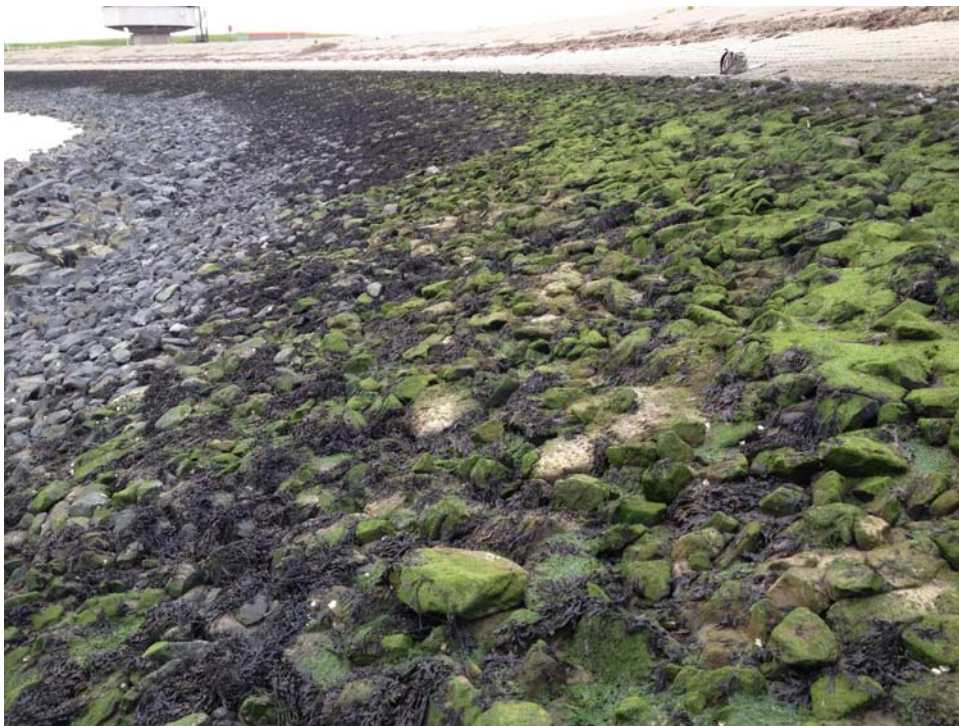
zonering en samenstelling van de begroeiing gelijk aan die in proefvak 2, echter darmwieren zijn hier meer aspectbepalend en de bedekking van Blaaswier is variabel.

Foto 1.2. Gemengde begroeiing met Blaaswier en darmwieren.

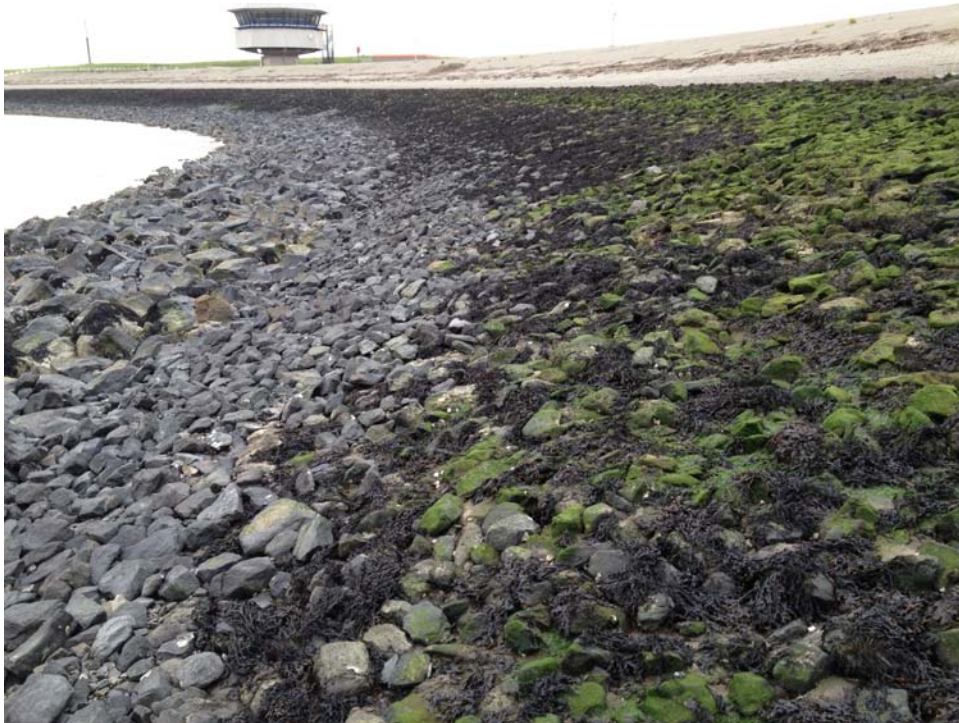
Dit proefvak begint op de kop van het dijkhoofd en loopt enkele tientallen meters richting radarpost. Er is geen sprake van een homogene begroeiing, enerzijds waarschijnlijk vanwege stroming rondom het havenhoofd en expositie (veel darmwier duidt op verstoorde situatie), anderzijds varieert de hoeveelheid breuksteen (met name onderaan glooiing). Globaal is de

Foto 1.3. Veel losse breuksteen en steenslag onderaan glooiing, onbegroeid.

- Het afstrooien met lavasteen lijkt gunstig voor begroeiing. Het is aan te bevelen een zodanige hoeveelheid af te strooien die direct in het gietasfalt vastgehecht raakt, voorkomen moet worden dat een overdaad wordt afgestrooid die vervolgens van de helling naar beneden rolt. Dit geldt overigens voor alle steensoorten die gebruikt worden om af te strooien en ook voor steenslag waarmee hydroblocks worden ingestrooid.

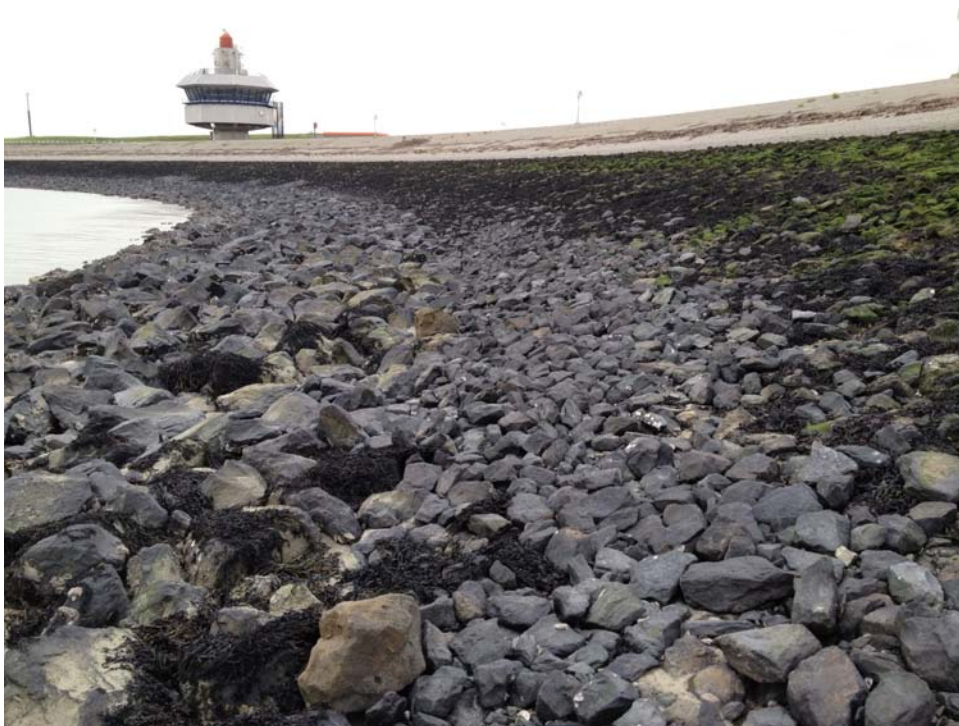
Foto 1.4. Idem.

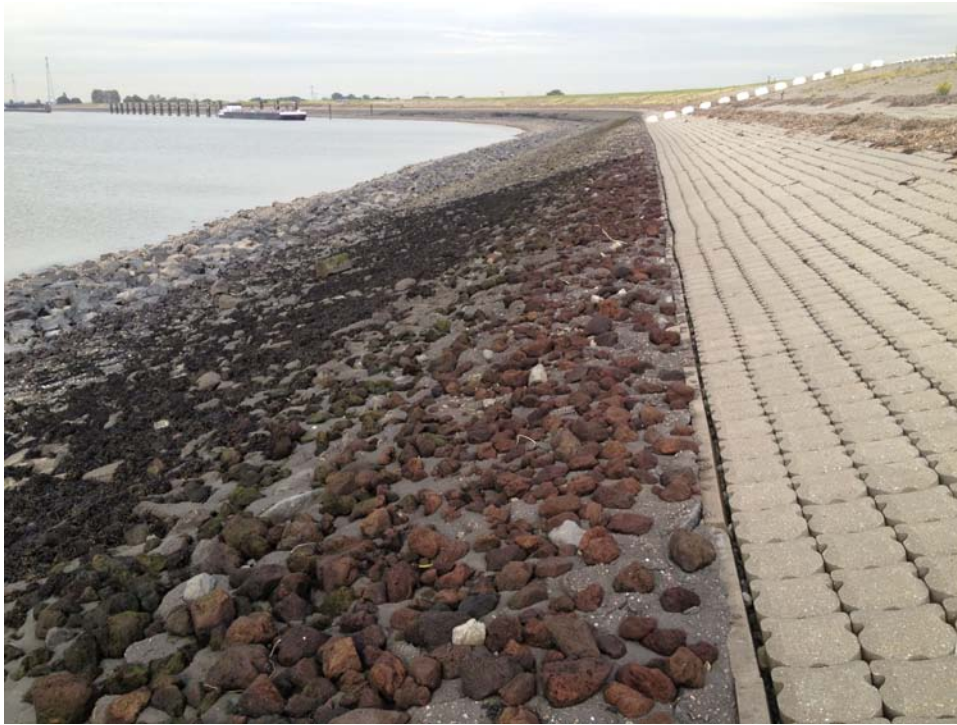
Foto 2.1. Bovenste zone met lavasteen is onbegroeid.

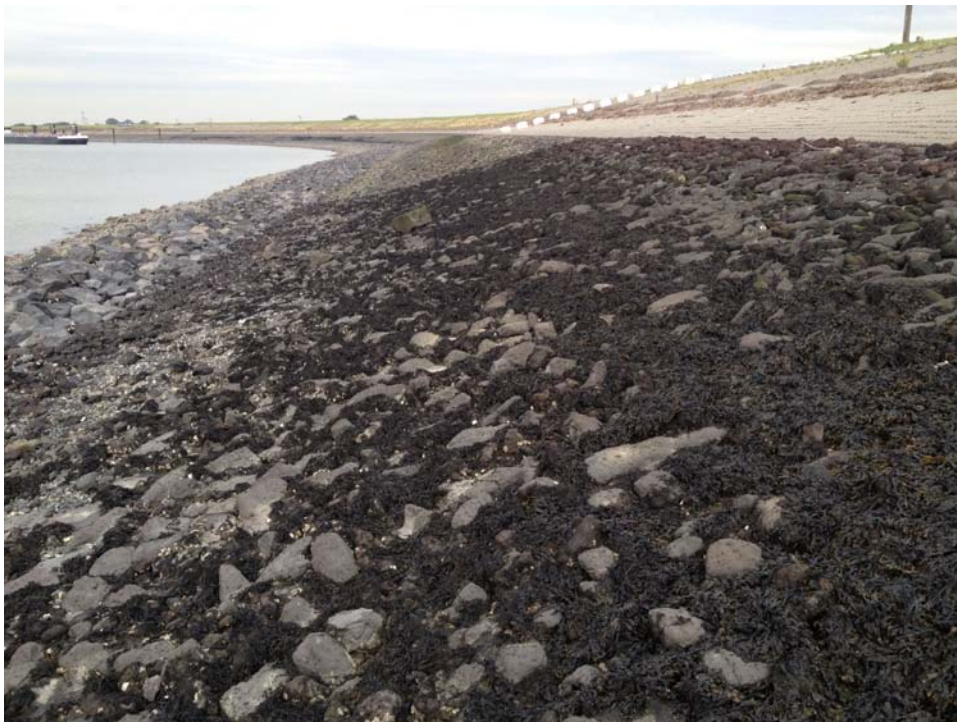
- 2 opnamen onbegroeid;
- 4 opnamen waarin darmwieren domineren (bedekking variabel 5-50%);
- 1 opname waarin Kleine zee-eik en Blaaswier domineren (bedekking 50-75%);
- 10 opnamen waarin Blaaswier domineert, met een bedekking variërend van 75-100% afnemend naar ca 25%.

Foto 2.2. Zone met Blaaswier. Bedekking variabel.

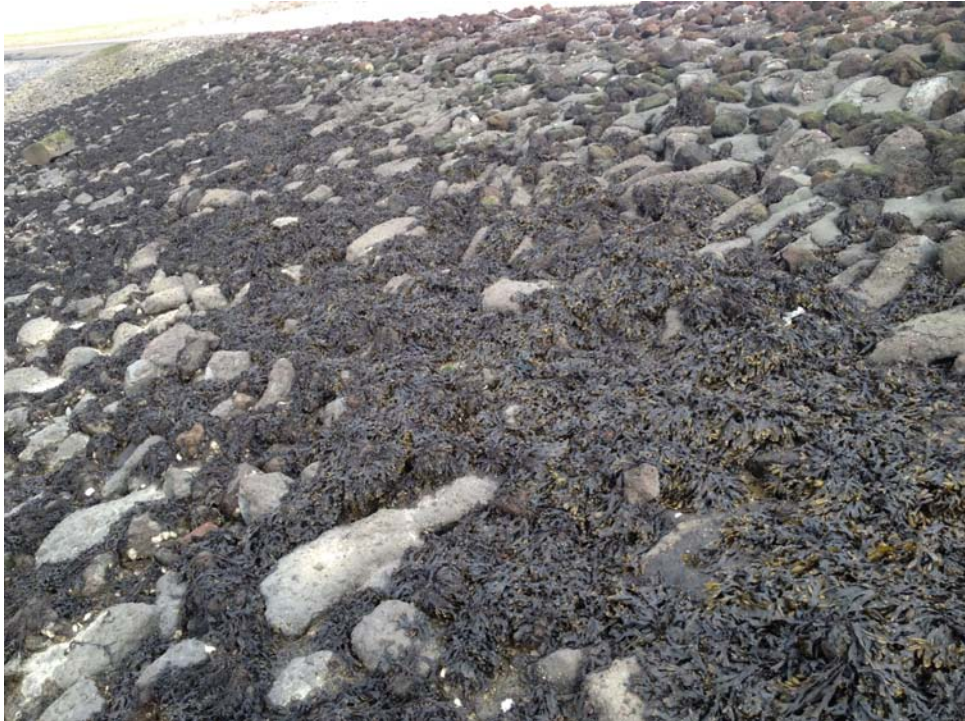
Foto 2.3. Idem.

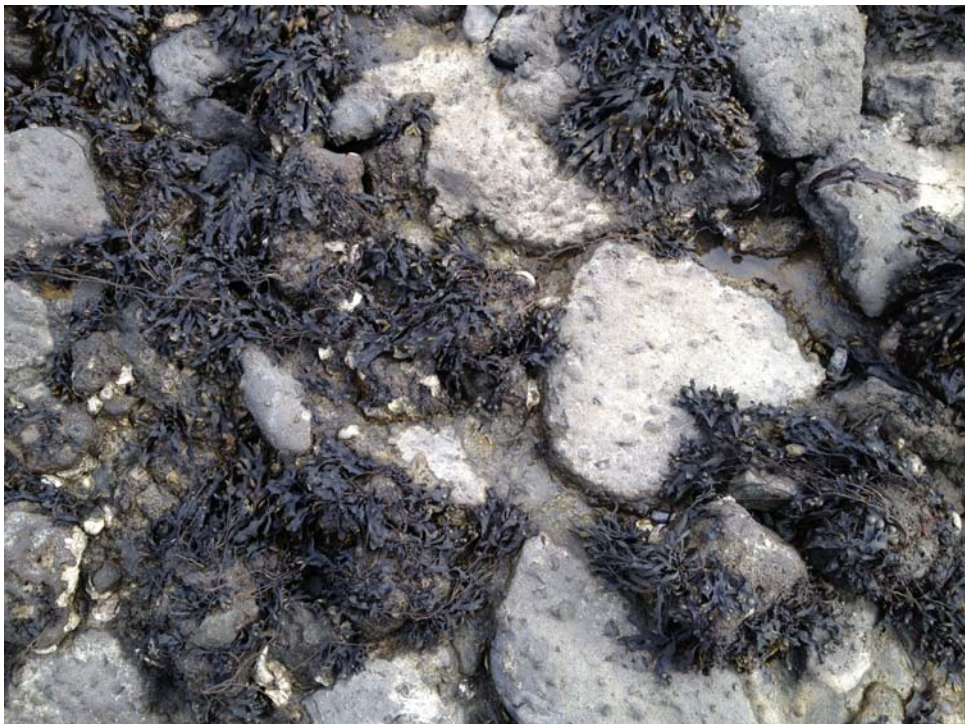
De wieren zijn op schone koppen (breuksteen) en vooral op de lavasteen gehecht, niet op asfalt.

Foto 2.4. Blaaswier vastgehecht op lavasteen. De open vlakken zijn merendeels gietasfalt.

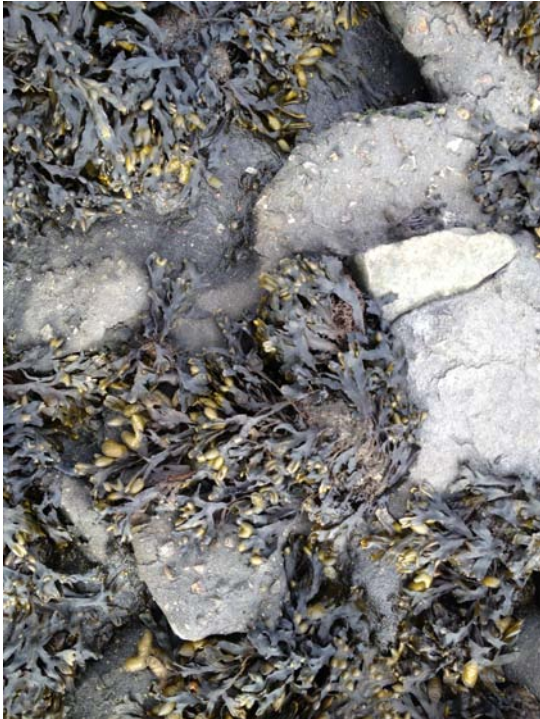
Foto 2.5 Idem.

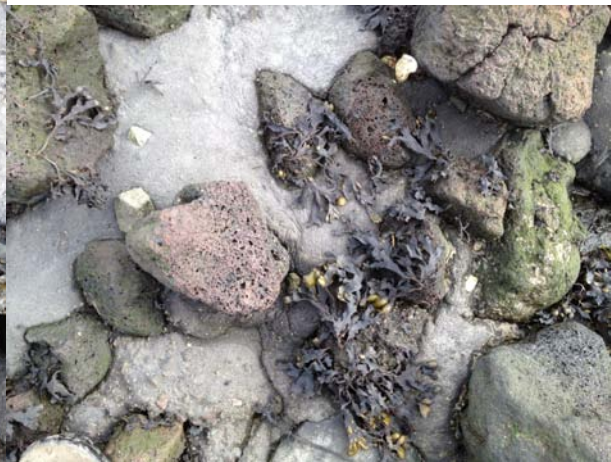
Foto 2.6.
Bovenaan, spaarzaam Kleine zee-eik op lavasteen

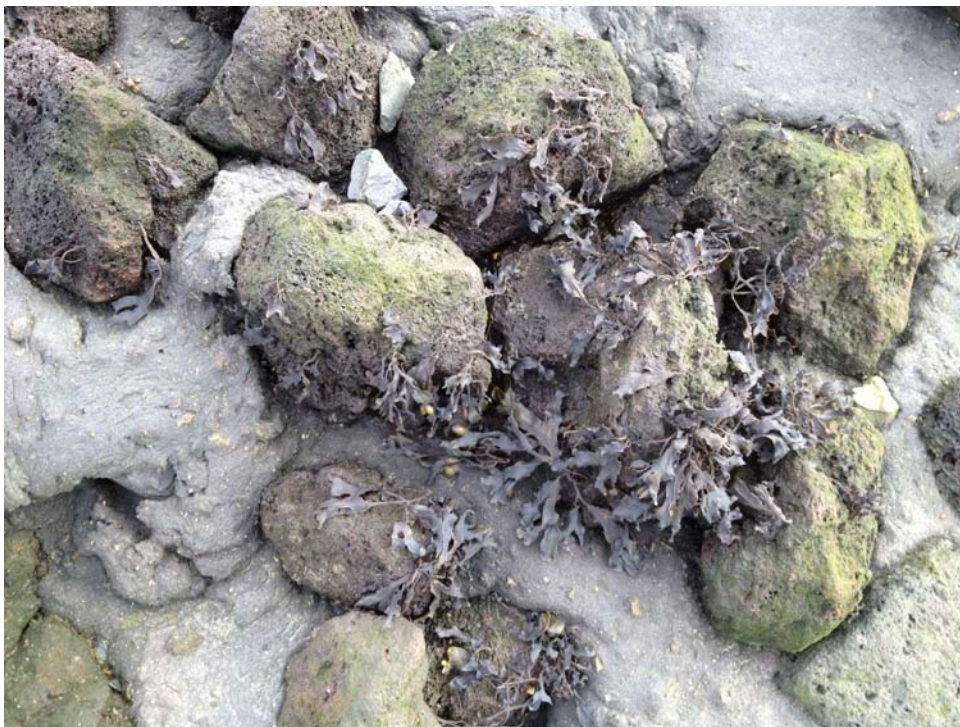
Foto 2.7. Idem.

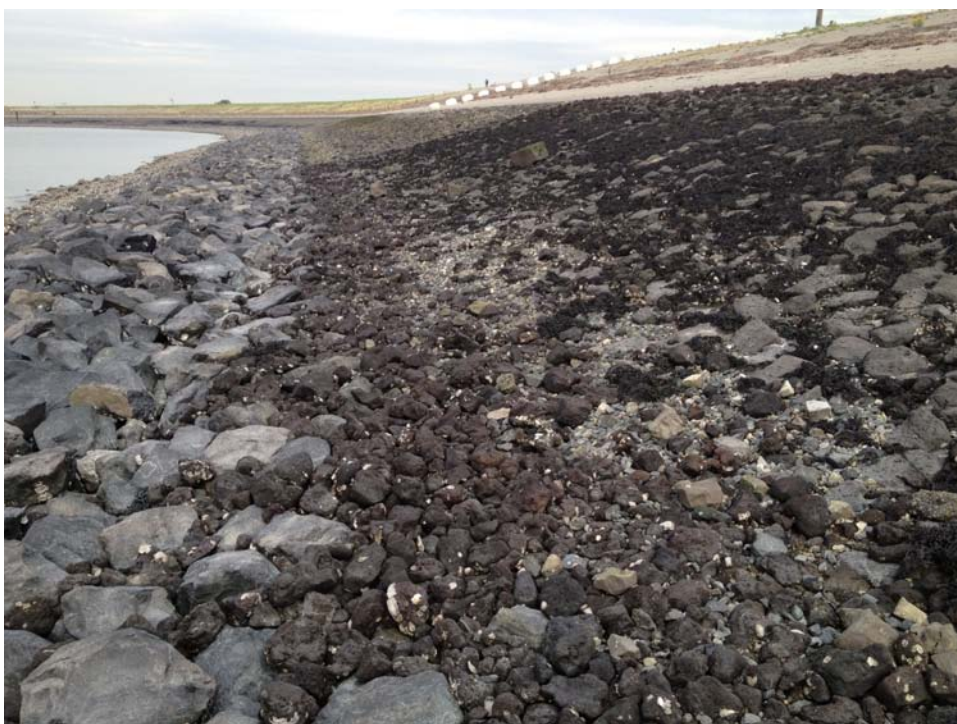
substraat: losse lavasteen over asfalt. Deze lavasteen zal vanaf talud naar beneden geraakt zijn en vormt hier een zone van losse stenen die slecht begroeid raken. Lokaal is er ook veel steenslag, waarschijnlijk vanuit de boventafel (hydroblocks) gespoeld.

- De lavasteen is in vergelijking met de breuksteen en gebroken beton aanzienlijk beter begroeid.
- Onderaan talud is een strook met losse steen en lokaal ook veel steenslag. Deze losse stenen belemmeren begroeiing (rolwerking), zijn vermoedelijk uit hoger gelegen delen van de glooiing gespoeld.

Foto 2.8. Onderaan talud veel losse lavasteen en lokaal ook veel steenslag.

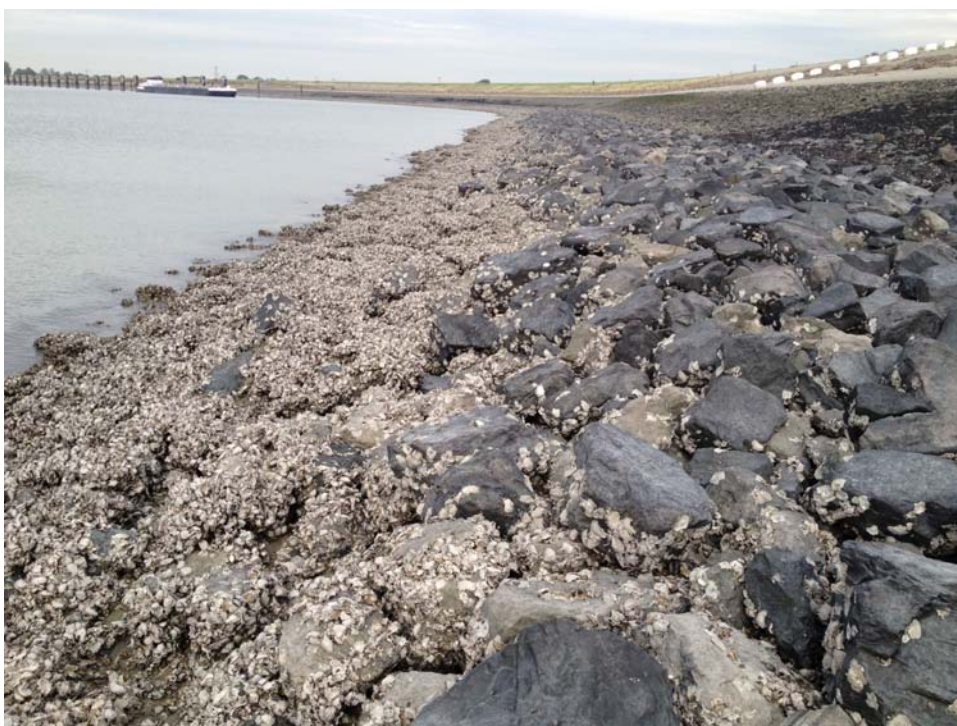
- hier in eerste 4 opnamen verspreid enkele Blaaswieren (bedekking <10%), verder alleen zeepokken, Japanse oester, alikruik. Daarna 16 opnamen waarin Japanse oester steeds hogere bedekking bereikt (max 75-100%).

Foto 2.9. Kreukelberm van grotere breuksteen, gedomineerd door Japanse oester.

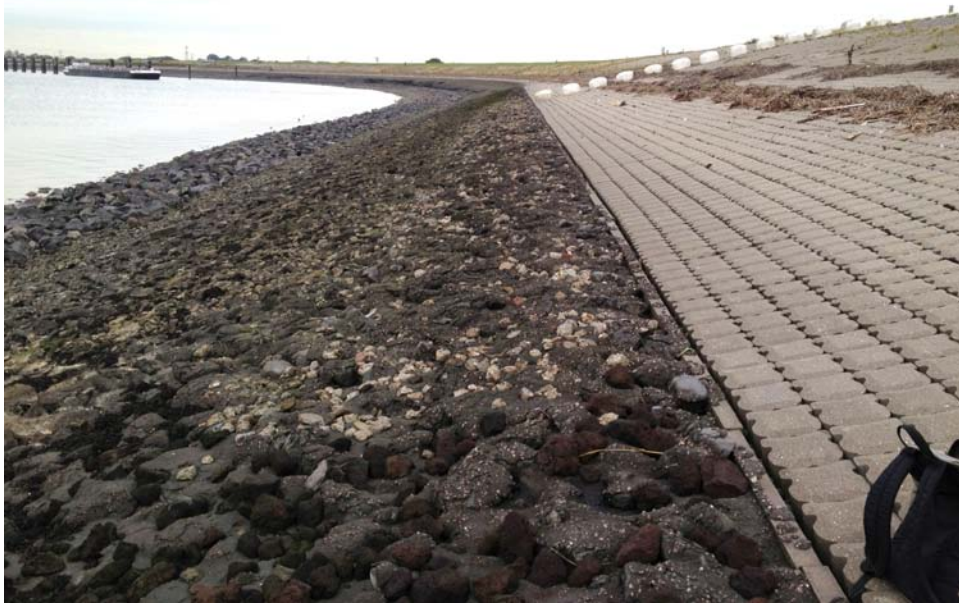
Foto 3.1. Overzicht proefvak 3.

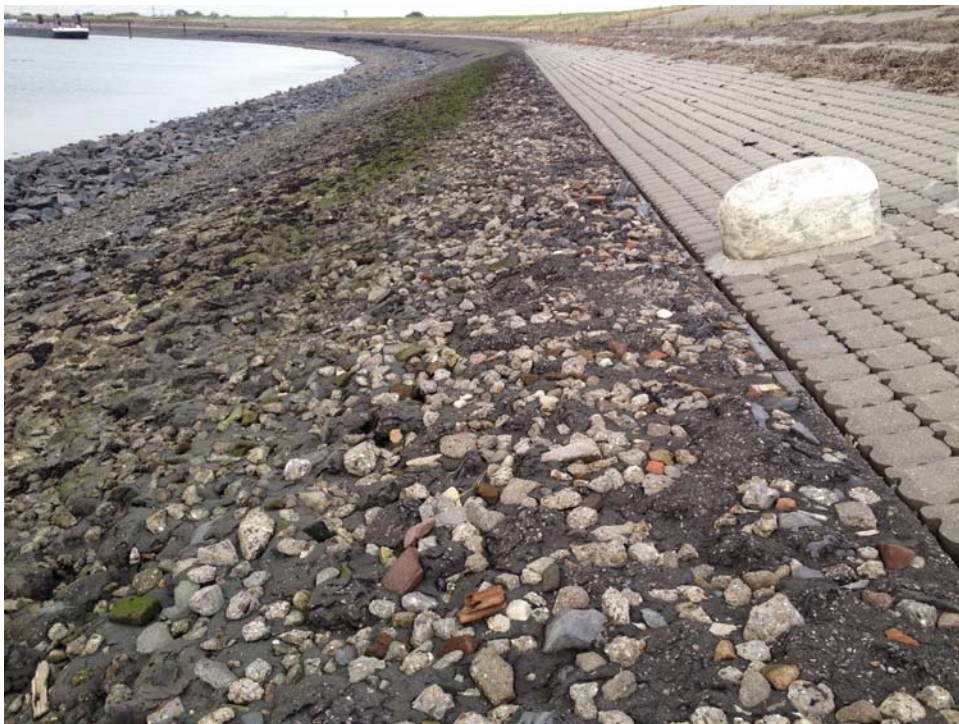
- 2 opnamen onbegroeid;
- 4 opnamen met micro groenwieren (bedekking variabel 5%);
- 2 opnamen met darmwier, Kleine zee-eik en Blaaswier (totale bedekking 5-25%);
- 5 opnamen waarin Blaaswier domineert, met een bedekking variërend tot maximaal 25%. Begeleidende soorten zijn Japanse oester, darmwier, alikruik, mossel, en een enkel exemplaar purperwier, allen met geringe bedekking (elk <5%); Naar noorden geleidelijk wat hogere bedekking van darmwier. De wieren zijn op schone koppen (breuksteen) en op betonpuin gehecht, niet op asfalt.
- 5 opnamen waarin Blaaswier lagere bedekking heeft (5-10%), verder dezelfde andere soorten;

Foto 3.2. Bovenste strook is onbegroeid.
Daaronder groenwier en open begroeiing met Blaaswier.

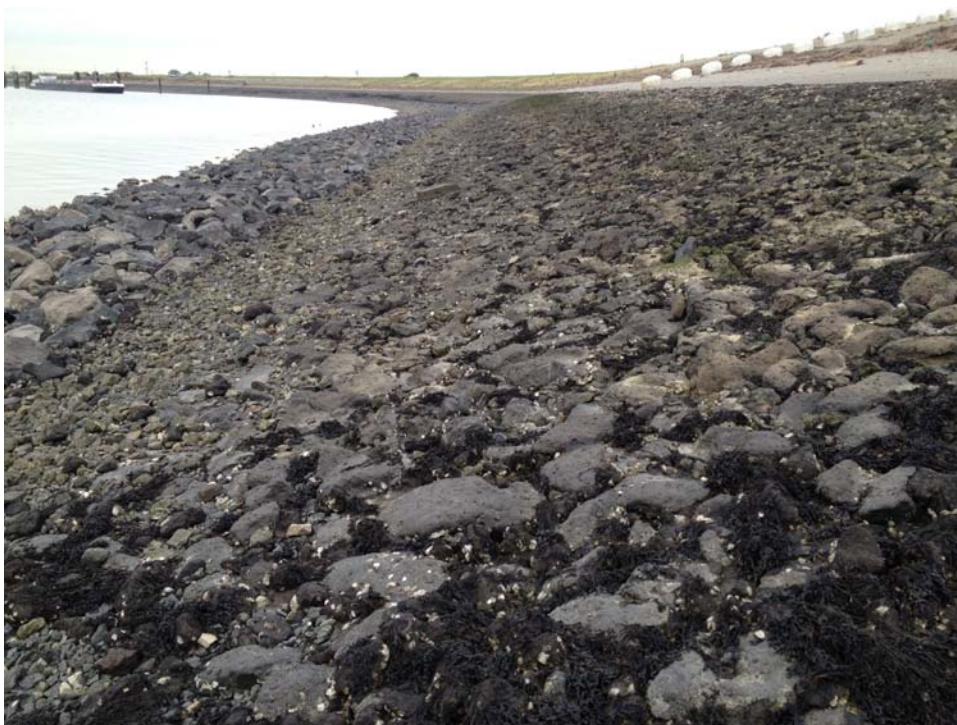
Dit proefvak is korter dan proefvak 2 en maakt een veel kalere indruk dan proefvakken 1 en 2. De zonering bestaat vanaf onderkant zone met hydroblocks uit achtereenvolgens:

Foto 3.3. Voorgrond begroeiing proefvak 2, achtergrond kaler proefvak 3.

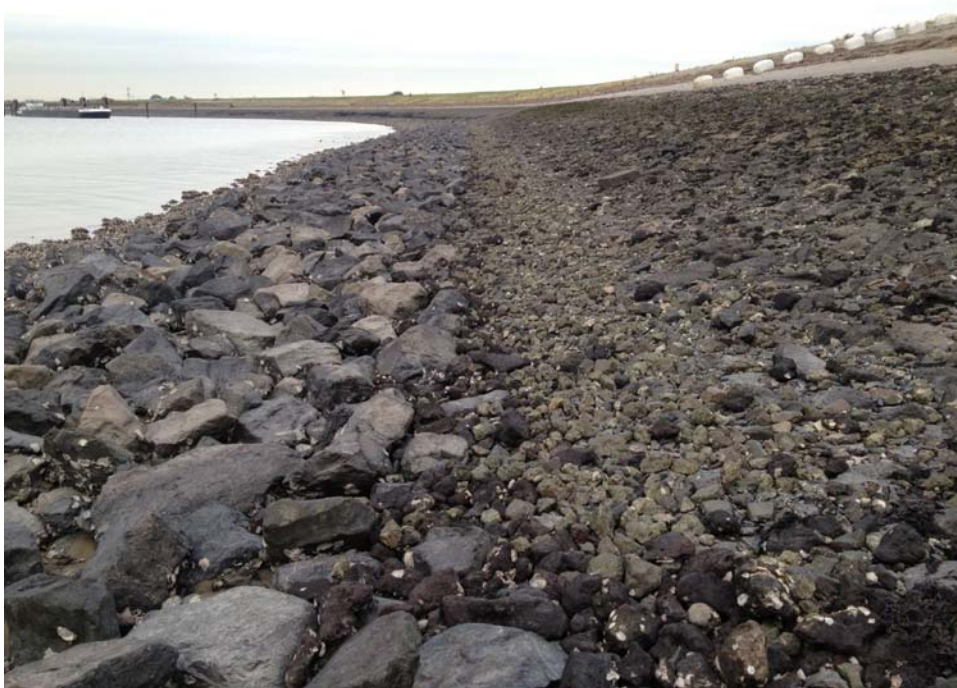
substraat: los gebroken beton en steenslag over asfalt. Deze zone bestaat uit losse stenen die onbegroeid zijn

Foto 3.4. Strook losse stenen (gebroken beton) onderaan glooiing, onbegroeid.
