## MEMO

Onderwerp:  
Ecologische eindcontrole werkzaamheden  
dijktraject Willempolder - Abraham Wissepolder

Projectnummer:  
B02043.000133.0100

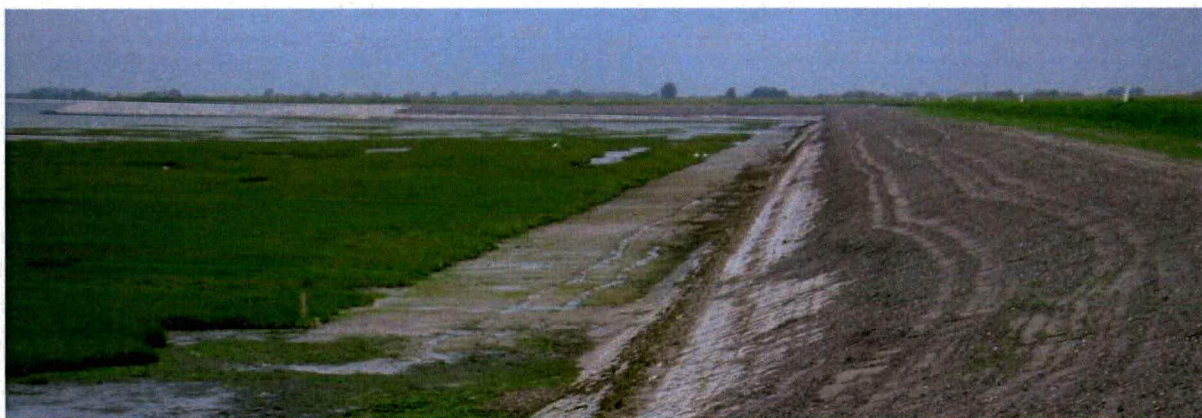
De werkstrook is op het schor zo smal mogelijk gehouden. Langs het grootste deel van het dijktraject is de werkstrook smaller dan de toegestane 15 meter uit de nieuwe waterbouwkundige teen van de dijk. Bovenstaande voorschrift is tijdens de werkzaamheden dus nagekomen.

*De werkstrook ter hoogte van het schor.*

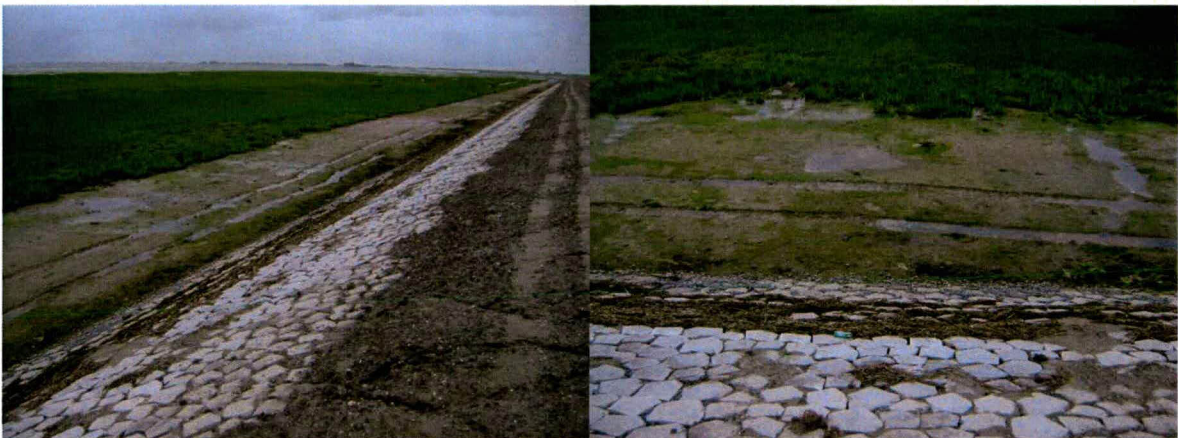
Ten tijde van het veldbezoek is de werkstrook gecontroleerd op bovenstaand voorschrift. Bijzondere aandacht lag hierbij ter hoogte van het schor. De werkstrook lijkt over de volledige lengte op de juiste hoogte te zijn afgewerkt. Ter hoogte van het schor zijn geen krekken doorsneden. Eén aandachtspunt

zijn wel de rijsporen in de werkstrook. Ter hoogte van het schor waren duidelijk rijsporen aanwezig op de werkstrook. Deze rijsporen zijn diep genoeg voor stagnerend water. In een klein deel van het schor zijn de rijsporen al weggespoeld, maar langs het grootste deel van het schor zijn de sporen duidelijk zichtbaar. Om belasting van de dijk en aanwezige natuurwaarden te voorkomen, is het aan te bevelen om de winter af te wachten. Na een aantal hoogwaters en mogelijk ook stormen is het mogelijk dat de rijsporen uitvlakken. Als dit niet het geval is, is een eenmalige ingreep nodig om de rijsporen uit te vlakken.

*Bovenstaande foto laten zien dat in de werkstrook duidelijk een rijspoor zichtbaar is.*

Aandachtspunt	Actie
Ontbreken van dwarsafrasteringen nabij dp 647 en 657.	Plaatsen van dwarsafrasteringen.
Rijsporen in de werkstrook	- Controle na 1 februari 2012 van de werkstrook - Als tijdens de controle na de winter wordt vastgesteld dat de rijsporen niet verdwenen zijn, is een aanvullende eenmalige actie vereist om
Goed functioneren van paddenscherm	Blijven controleren en zo nodig repareren. Dit dient tot aan afronding van werkzaamheden in oktober te gebeuren. Hierbij gaat het niet alleen om het scherm zelf, maar ook dat vegetatie niet over het scherm hangt!
Melding afronding werkzaamheden	Uiterlijk twee dagen na beëindiging dit melden bij handhaving groen van de provincie Zeeland.

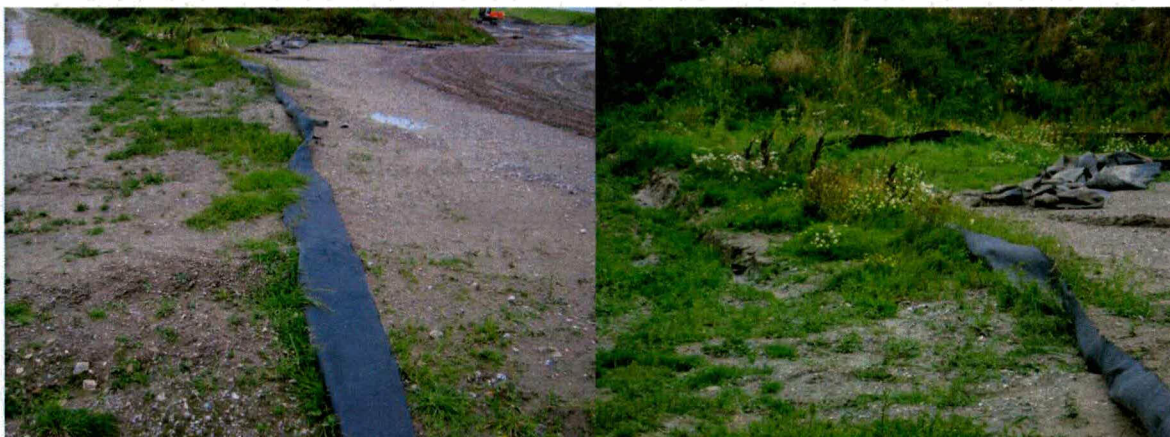
- Om het depot is een scherm geplaatst. Het scherm wordt periodiek gecontroleerd. Het is belangrijk om te voorkomen dat er gaten in het scherm komen, dat het losschiet en/of dat het plat komt te liggen. Blijvend controleren is belangrijk voor het goed functioneren van het paddenscherm. Tijdens het veldbezoek is waargenomen dat het scherm op verschillende plaatsen plat ligt en dat vegetatie over het scherm heen hangt. Zie ook onderstaande foto's. Dit dient in voldoende mate gecontroleerd en ook aangepast te worden.

*Paddenschermen in het depot aan de Del Campoweg. De linkerfoto laat zien dat het scherm plat ligt en de rechterfoto laat overhangende vegetatie zien.*
