# De verspreiding van witte bacteriematten en schade aan het bodemleven in het Grevelingenmeer

Onderzoek naar de effecten van zuurstofloosheid

29 november 2010  
rapport nr. 10-187

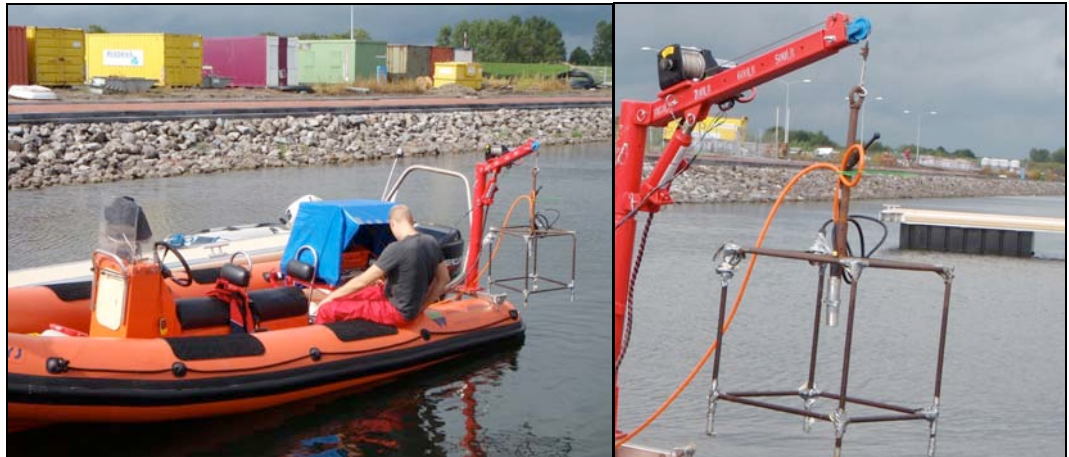
*Figuur 2.2. Links: Het vaartuig met kraan en videosysteem. Rechts: Het statief met camera en verlichting aan de kraan.*

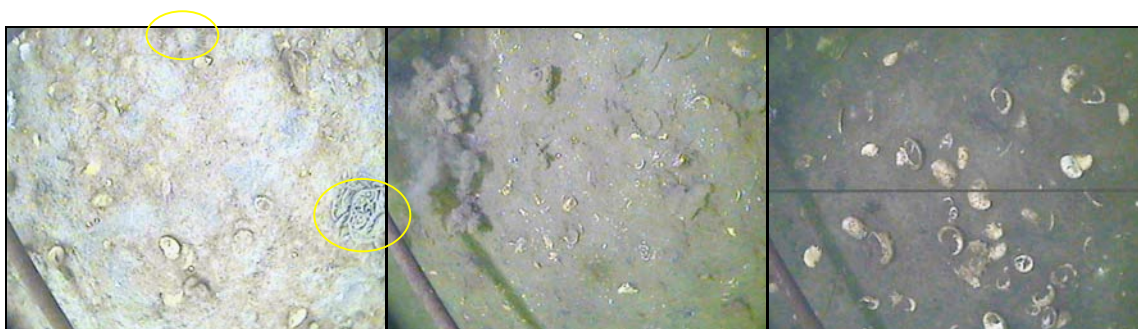
In andere gevallen was duidelijk te zien dat er helemaal niks meer in leven was. Concreet is dat zichtbaar doordat de muiltjes niet meer aan elkaar kleven, er geen zakpijpen meer te vinden zijn en er geen sporen van leven onder het zand zijn te herkennen. Deze locaties werden geregistreerd als 'geen bodemleven' (Figuur 2.3).

Figuur 2.3. Links: gezonde bodem met slikanemoon, wormenhoopjes en bruine diatomeeën-mat. Midden: 'zeer beperkt bodemleven'; alleen levende zakpijpen aanwezig. Rechts: 'geen bodemleven'; geen levende organismen aanwezig.

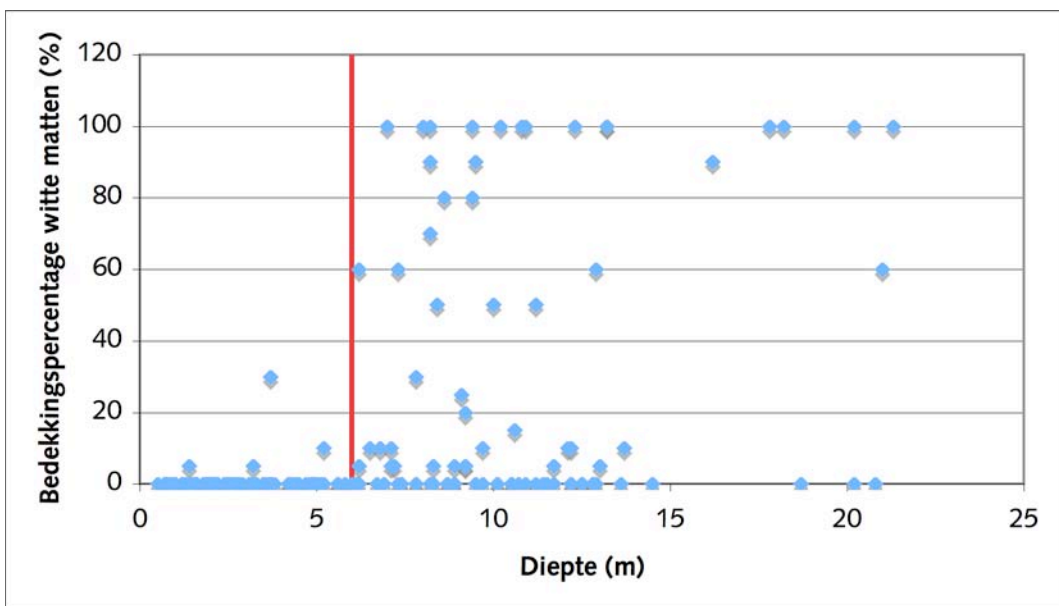
De relatie tussen het voorkomen van de witte matten met diepte is niet geheel eenduidig. Over het algemeen komen witte matten meer voor op waterdieptes groter dan circa 6 meter diepte (Figuur 3.2) ten opzichte van ondiepere locaties. Er bestaat dan ook een significant positieve correlatie tussen diepte en de bedekking van witte matten ( $n = 198$ ,  $r_s = 0,516$ ,  $p = <0,001$ ; Figuur 3.2). Maar er zijn 4 waarnemingen van witte matten ondieper dan 6 meter (5; 3,5; 3 en zelfs 1,2 m diep). Ook zijn er genoeg diepe locaties waar geen witte matten werden aangetroffen, tot op 20,6 meter diepte (Figuur 3.2).

Figuur 3.2. Het bedekkingspercentage van de bodem met witte matten ten opzichte van de waterdiepte. Met rood is 6 meter waterdiepte gemarkeerd.

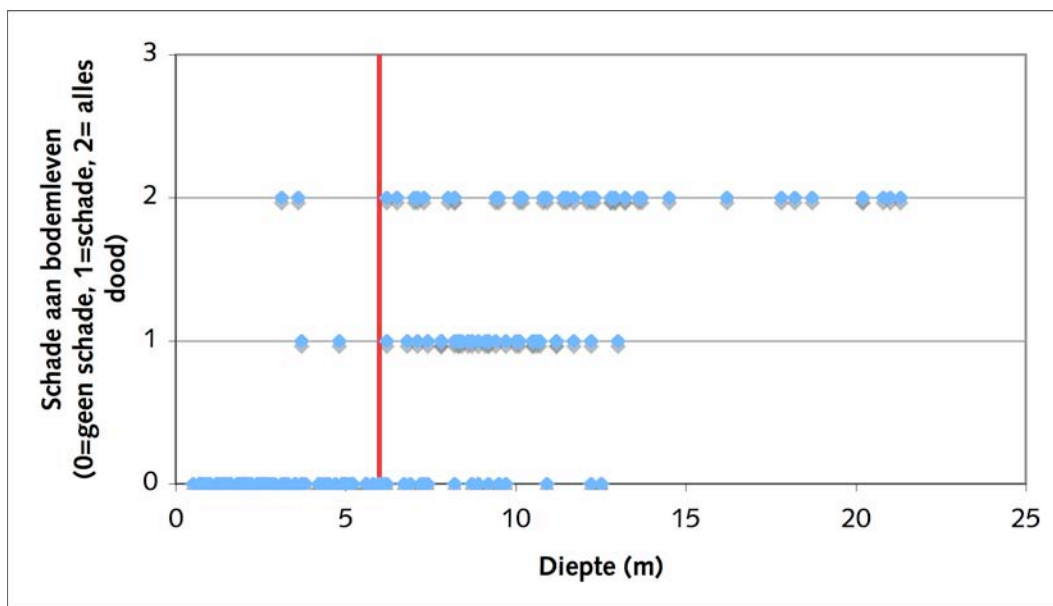
De relatie tussen waterdiepte en de verspreiding van de schade aan het bodemleven is eenduidiger dan die met de witte matten. Ondieper dan 3,1 meter is geen schade aan het leven waargenomen. Tussen 3 en 6 meter diepte is op 4 locaties schade waargenomen. Vanaf 6 meter komt op 78% van de locaties schade aan het bodemleven voor, en op 43% van de locaties dieper dan 6 meter is helemaal geen leven meer waargenomen. Dieper dan 12,5 meter is nergens in het meer een gezonde bodemdiergemeenschap aangetroffen. Er bestaat een significante correlatie tussen diepte en de mate van schade aan het bodemleven (in klassen) ( $n = 198$ ,  $r_s = 0,759$ ,  $p = <0,001$ ; Figuur 3.4).

Figuur 3.4. Schade aan het bodemleven in klassen ten opzichte van de waterdiepte (klasse 0 = geen schade; 1 = zichtbare schade; 2 = geen enkel leven zichtbaar). Met rood is de 6 meter waterdiepte gemarkeerd.

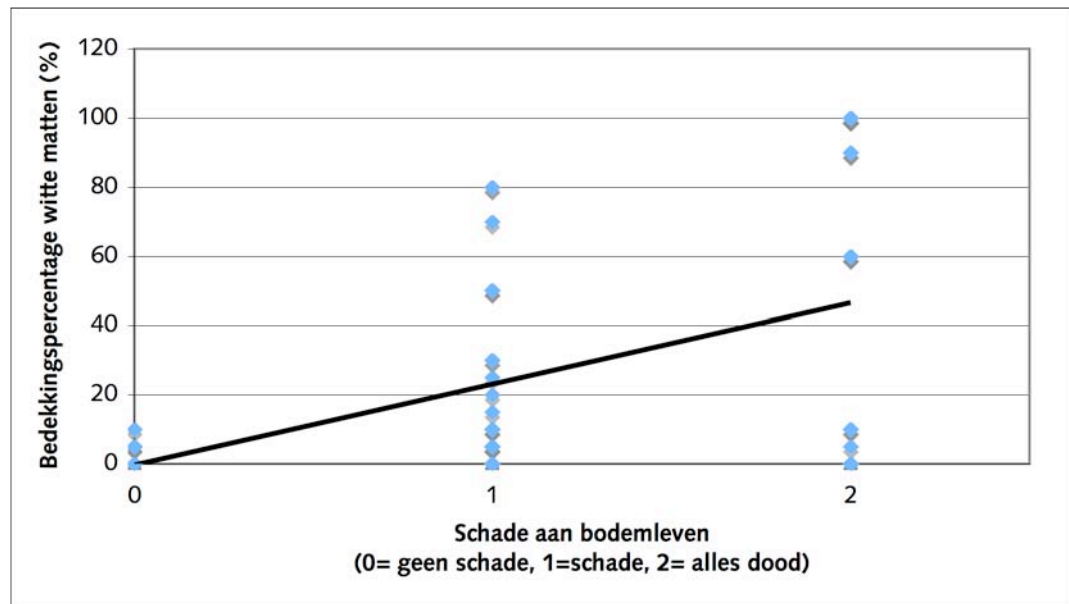
Er bestaat een significante positieve correlatie ( $n = 198$ ,  $r_s = 0,667$ ,  $p = <0,001$ ; Figuur 3.5) tussen het voorkomen van de witte bacteriematten en de schade aan het bodemleven (Figuur 3.5). Toch is ook deze relatie niet geheel eenduidig. Op vijf locaties met een zeer lage bedekking van witte matten werd een gezonde bodemdiergemeenschap aangetroffen (Tabel 3.1). Een bodembedekking van witte matten van meer dan 10% gaat wel altijd gepaard met een zichtbaar beschadigde bodemdiergemeenschap (Figuur 3.5), maar andersom gaat dit niet op. Op 36% van de locaties met zichtbare schade aan het bodemleven werden geen witte matten aangetroffen.

Figuur 3.5. Het verband tussen het voorkomen van witte bacteriematten en schade aan het bodemleven (in klassen: 0 = geen schade; 1 = zichtbare schade; 2 = geen enkel leven zichtbaar). De zwarte lijn betreft een illustratie van het verband.
