De verspreiding van witte bacteriematten en schade aan het bodemleven in het Grevelingenmeer III

Onderzoek naar effecten van zuurstofloosheid, zomer 2013

opdrachtgever: Rijkswaterstaat Zeeland

25 november 2013
rapport nr. 13-147

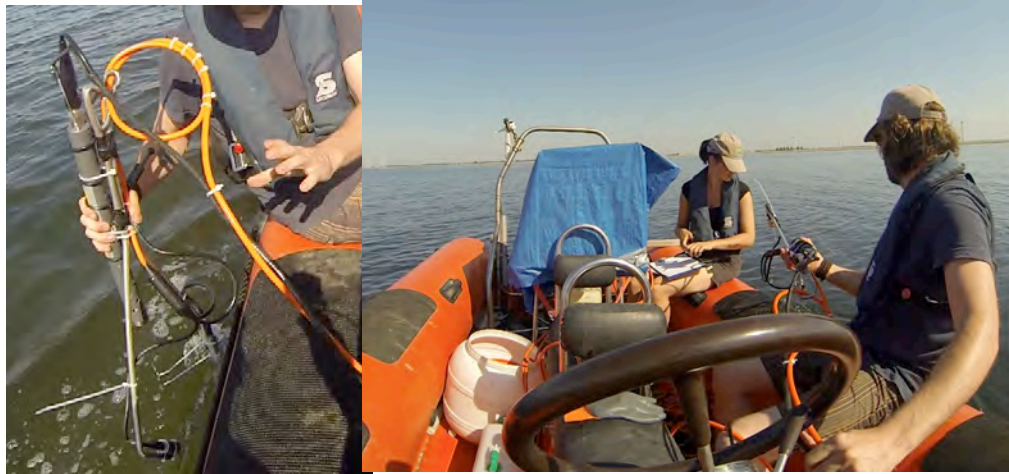
Voor het uitvoeren van de visuele inspecties is een Novasub videosysteem gebruikt. Dit is een onderwater videocamera met verlichting die door middel van een kabel aan een laptop is verbonden. De camera kan zowel foto's als videobeelden maken en kan dankzij de lengte van de kabel (75 meter) op elke gewenste diepte in de Grevelingen ingezet worden. De camera en verlichting zijn aan een statief bevestigd vanaf een vaartuig naar de bodem gelaten (Figuur 2.2).

Figuur 2.2 Links: De camera, verlichting en zuurstofmeter. Rechts: opstelling met beeldscherm en videosysteem op de RIB.

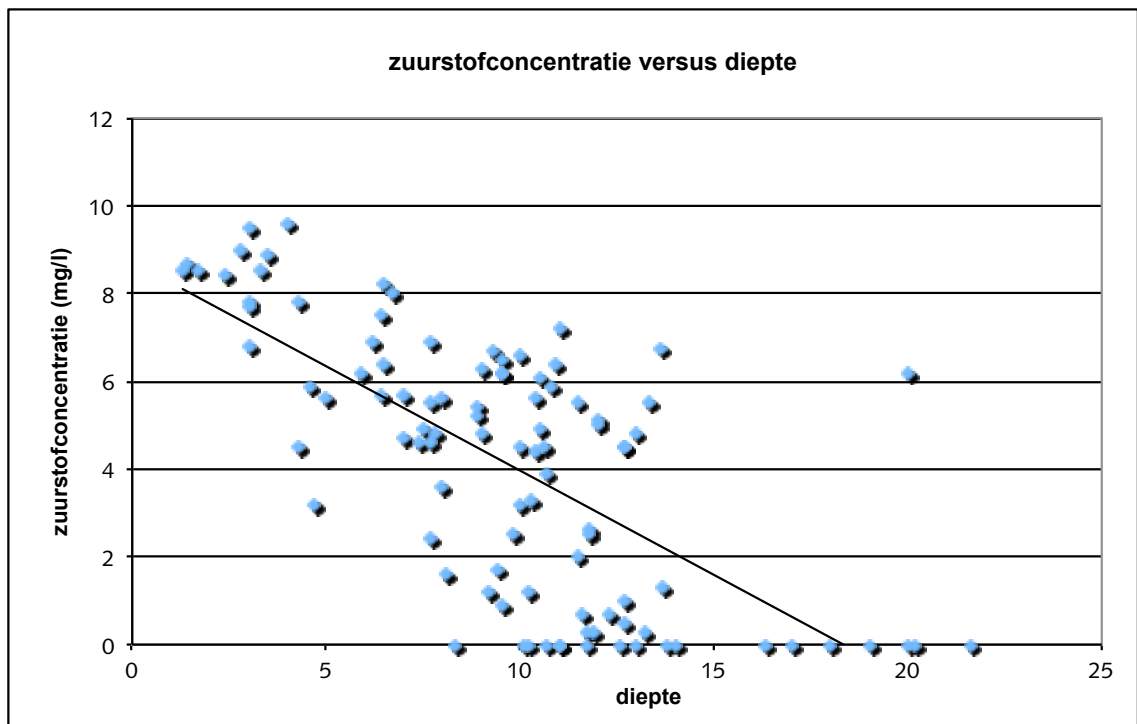
Figuur 3.2 De relatie tussen de zuurstofconcentratie en de diepte. De zwarte lijn betreft een illustratie van het verband

De gemeten zuurstofconcentraties bij de bodem variëren van 0 tot 10 mg/l. De zuurstofconcentratie neemt af bij grotere diepten (Figuur 3.2).

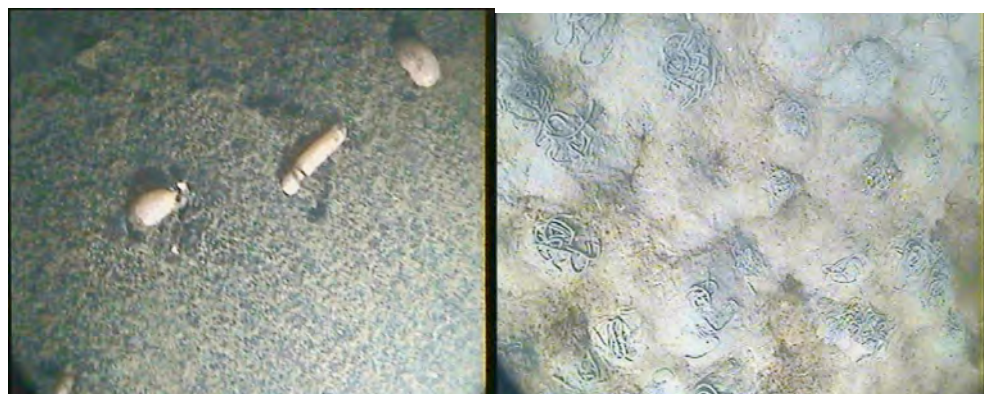
Afbeelding 3.2 Links: Recente sterfte van bodemleven: Dode anemonen (diepte 20m) Rechts: uitwerpselen van wormen en diatomeeën (diepte 1,3m).

Op veel locaties was duidelijk zichtbaar dat de bodemdiergemeenschap beschadigd was (voor definitie zie §2.2). Ook was er sprake van veel locaties waar zeer recent sterfte door zuurstofloosheid was opgetreden (Afbeelding 3.2, links). Hier waren bijvoorbeeld dode anemonen en wormen zichtbaar.

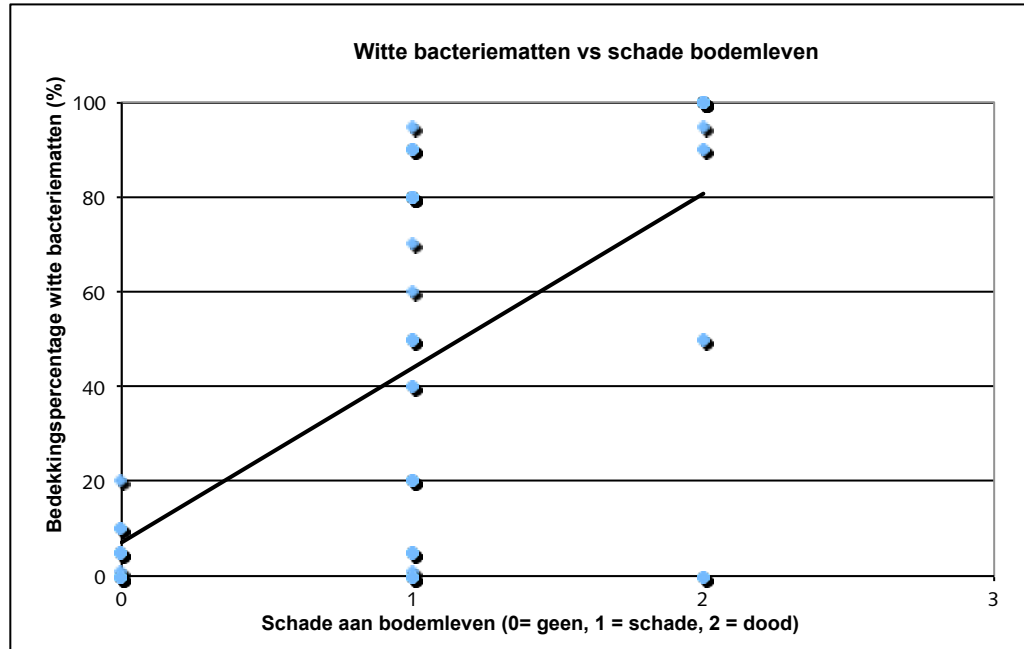
Figuur 3.5 De relatie tussen het bedekkingspercentage van witte bacteriematten en schade aan het bodemleven (klasse 0 = geen schade; 1 = zichtbare schade; 2 = geen enkel leven zichtbaar). De zwarte lijn betreft een illustratie van het verband.

Er bestaat een significante positieve relatie tussen het voorkomen van de witte bacteriematten en schade aan het bodemleven ($n = 100$, $r_s = 0,600$, $P < 0,001$, Figuur 3.5). Er zijn 10 locaties die ondanks een bedekking met (lage percentages) witte bacteriematten gekenmerkt worden door een gezond bodemleven. Bij een bedekking met meer dan 20% witte bacteriematten is er altijd schade aan het bodemleven zichtbaar. Er zijn echter 13 locaties waar witte bacteriematten ontbreken, maar schade aan het bodemleven zichtbaar is.

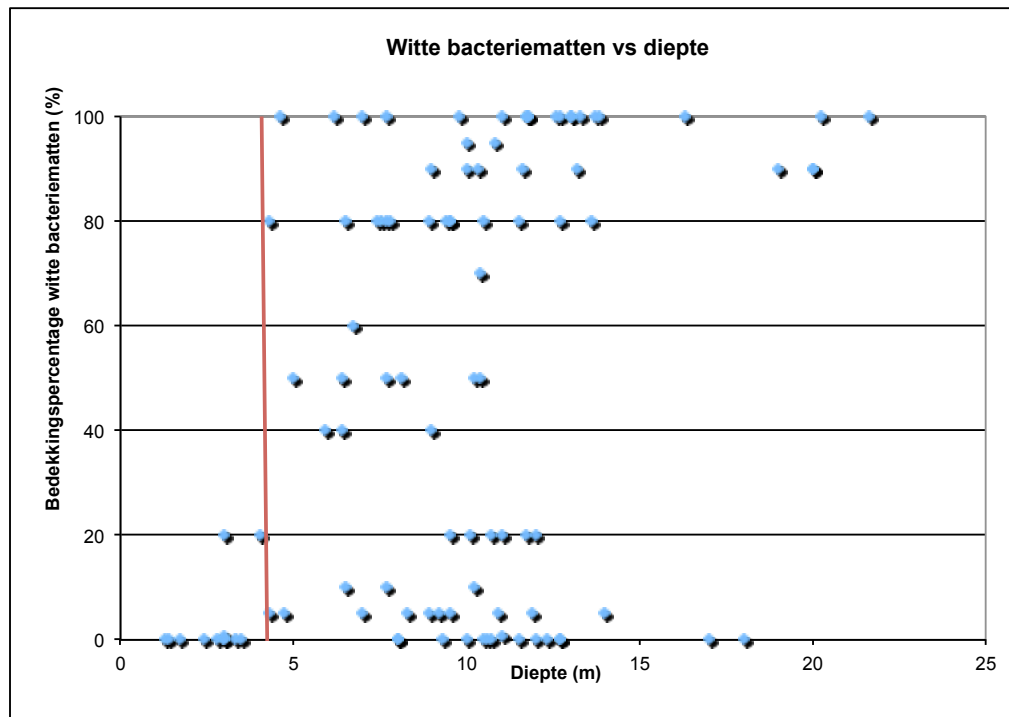
Figuur 3.6 Het bedekkingspercentage van de bodem met witte matten ten opzichte van de waterdiepte. Met rood is 4 meter waterdiepte gemarkeerd.

Er bestaat een significante positieve relatie tussen diepte en het voorkomen van bacteriematten (in percentage bedekking met witte bacteriematten) ($n = 100$, $r_s = 0,343$, $P < 0,001$, Figuur 3.6). Vanaf 4 meter zijn hoge percentages bedekking met witte mat waargenomen. Er zijn 9 locaties (50%) tussen de 1 en 6 meter waar witte bacteriematten zijn waargenomen. Vanaf 6 meter komen op 83% van de locaties witte bacteriematten voor, en op 22% van de locaties is de bedekking 100%. Er zijn ook diepe locaties waar geen witte matten zijn aangetroffen, tot op 18 meter diepte.

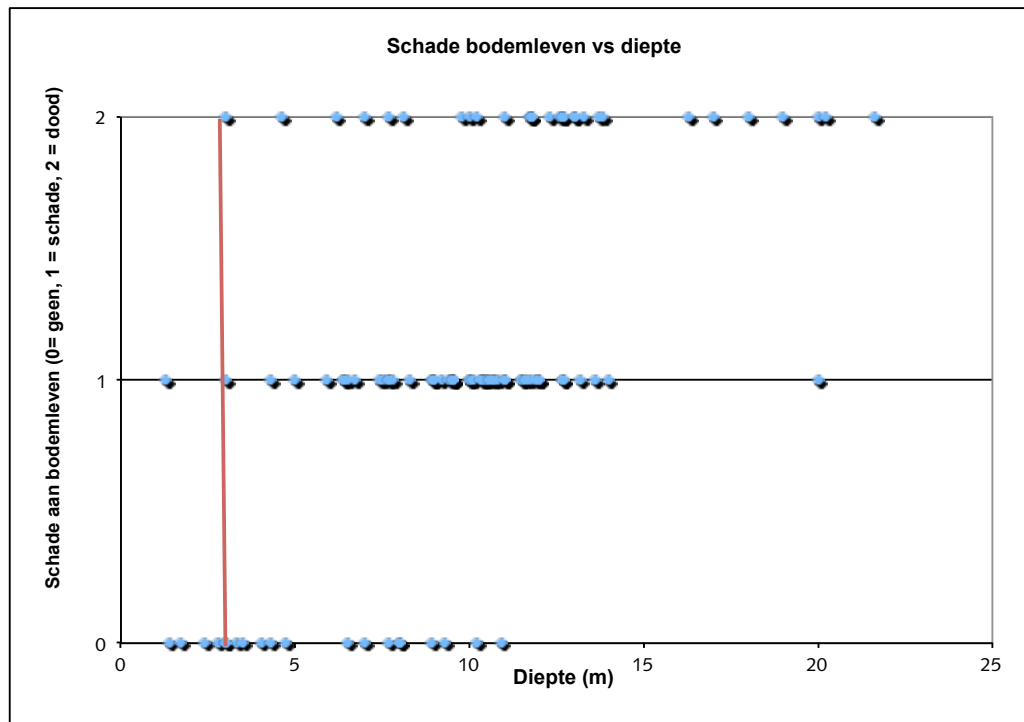
Figuur 3.7 Schade aan bodemleven in klassen ten opzichte van de waterdiepte (klasse 0 = geen schade; 1 = zichtbare schade; 2 = geen enkel leven zichtbaar). Met rood is 3 meter waterdiepte gemarkeerd.

Er bestaat een significante relatie tussen diepte en mate van schade aan het bodemleven (in 3 klassen) ($n = 100$, $r_s = 0,574$, $P < 0,001$, Figuur 3.7). Er zijn 7 locaties (40%) tussen de 1 en 6 meter waar schade aan het bodemleven is waargenomen. Vanaf 6 meter komt op 90% van de locaties schade aan het bodemleven voor, en op 33% van de locaties is helemaal geen leven meer waargenomen. De ondiepste locatie met beperkt bodemleven is 1,3 meter diep. De ondiepste locatie met helemaal geen bodemleven is 3 meter diep. Dieper dan 10,9 meter is nergens meer een gezonde bodemdiergemeenschap aangetroffen.

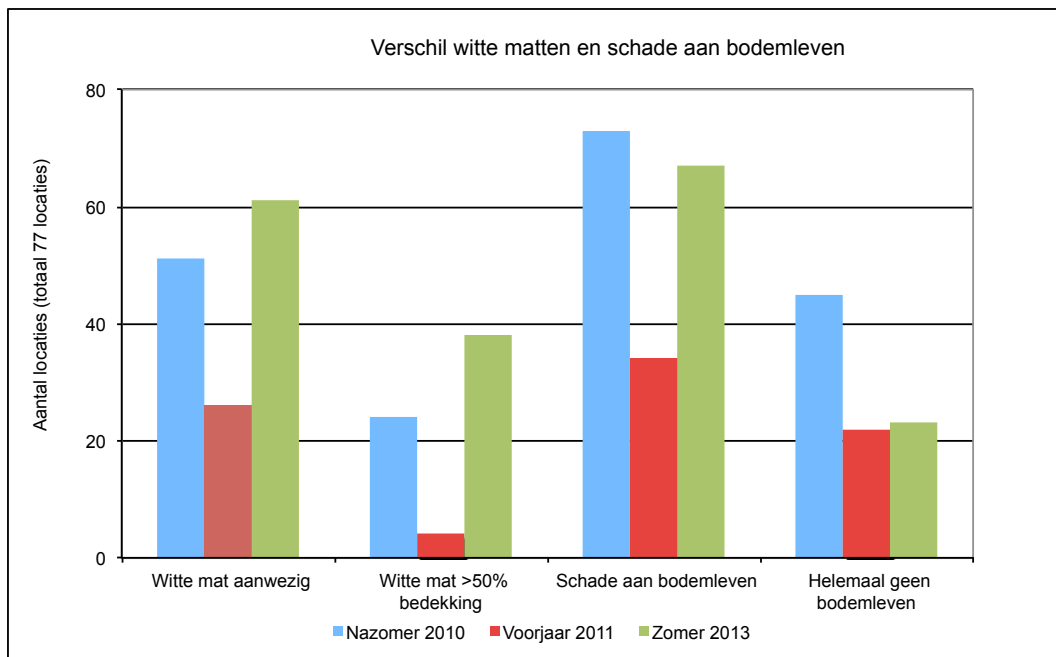
Figuur 3.8 Aantal locaties met witte bacteriematten (totaal), witte bacteriematten met een bedekking van meer dan 50%, schade aan het bodemleven (totaal) en helemaal geen bodemleven.

De vergelijking van 77 dezelfde locaties (tabel 3.1, figuur 3.7 en 3.8), laat zien dat er een toename is van 13% (van 66% naar 79%) van het aantal locaties waar witte bacteriematten zijn geconstateerd. Er zijn in 2013 op 10 extra locaties witte bacteriematten aangetroffen (figuur 3.9). Daarnaast is op 14 locaties de bedekking van de witte matten toegenomen naar meer dan 50% (figuur 3.8). De locaties waar de bedekking met witte bacteriematten in 2013 juist is afgenomen zijn met name te vinden in het Westelijk deel van de Grevelingen (figuur 3.9).
