PROEVEN MET VERPLAATSEN VAN
KLEIN ZEEGRAS *ZOSTERA NOLTII* IN
DE OOSTERSCHELDE:
MITIGATIEMAATREGEL BIJ
TOEKOMSTIGE
DIJKWERKZAAMHEDEN
ZLD - 6606

**FASE 4: BEGELEIDING
ZEEGRASMITIGATIES
MEI-JUNI 2008**

25 AUGUSTUS 2008

Radboud Universiteit Nijmegen

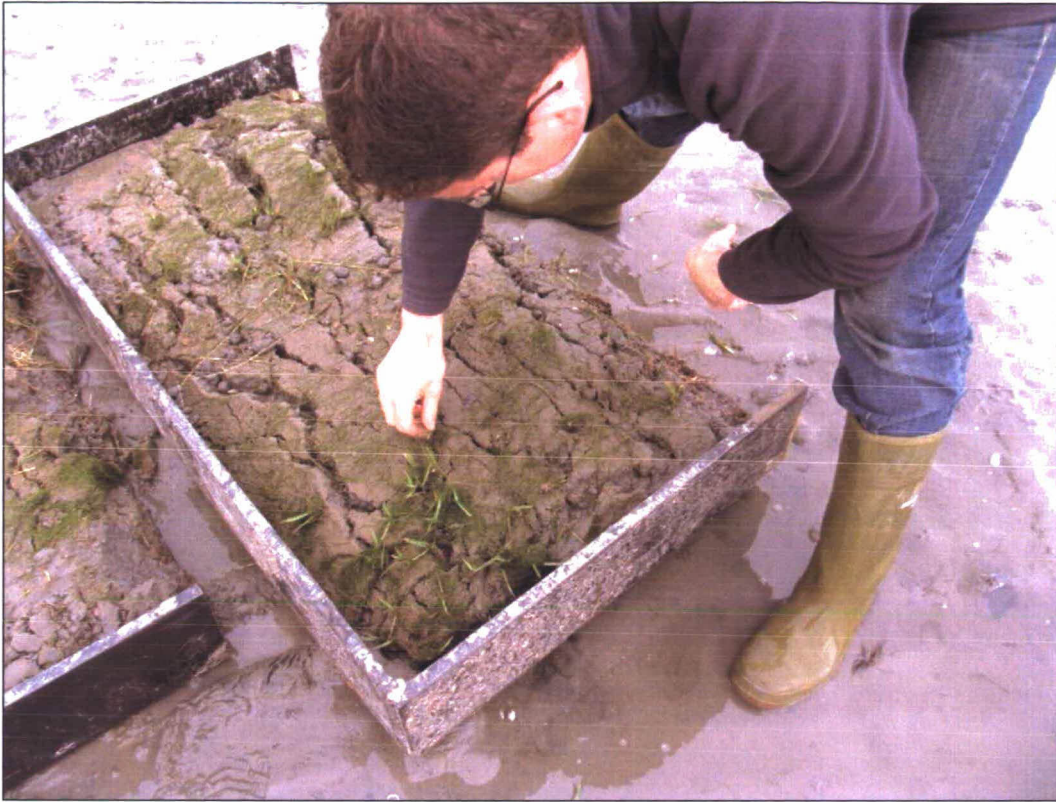
Foto 1 Nieuwe kunststof kisten voor vervoer van plaggen

Kisten voor plaggenvervoer. In 2007 werden houten kisten gebruikt om plaggen in te vervoeren vanaf de donorlocatie. Deze waren van multiplex en voorzien van een laag landbouwplastic aan de binnenzijde. Echter, deze constructie had zijn beperkingen, want het hout nam vocht op, waardoor de kisten kromtrokken en snel uit elkaar vielen. Daarnaast bleef het plastic niet zitten en was het vaak moeilijk om de plaggen uit een stoeve houten kist te verwijderen. Uiteindelijk ging veel tijd zitten in het dagelijks opnieuw in elkaar zetten van de kisten, en werden veel plaggen onnodig beschadigd. BTL heeft daarom besloten dit jaar zelf te investeren in het laten fabriceren van kisten van extra sterk industrieel kunststof (foto 1). Deze blijken het uitstekend te doen: ze zijn sterk genoeg om het rooien, laden en lossen zonder beschadiging te doorstaan, en is het rooien een stuk gemakkelijker dan met houten kisten.

De nieuwe kunststof kisten voldoen uitstekend: ze zijn steviger waardoor er minder mechanische schade aan de plaggen optreedt, en omdat ze geen water doorlaten (behalve uit de open voorzijde) drogen de plaggen minder snel uit dan met de houten kisten van vorig jaar. Ze gaan langer mee, en hoeven niet te worden gerepareerd tussen de bedrijven door zoals vorig jaar het geval was. Een nadeel is echter wel dat de lege kunststof kisten een stuk zwaarder zijn dan de houten kisten waardoor er twee man nodig zijn om ze in de rooiarm te plaatsen.

3. De nieuwe kunststoffen bakken voor het rooien en vervoer van zeegrasplaggen lijken uitstekend te voldoen. Ze zijn duurzaam en vergen geen onderhoud, en tegelijk houden ze meer vocht vast waardoor de plaggen minder uitdrogen, ondanks dat ze een open voorkant hebben. Vorig jaar ging veel tijd verloren aan onderhoud van houten bakken, en dat is dit jaar niet het geval geweest.

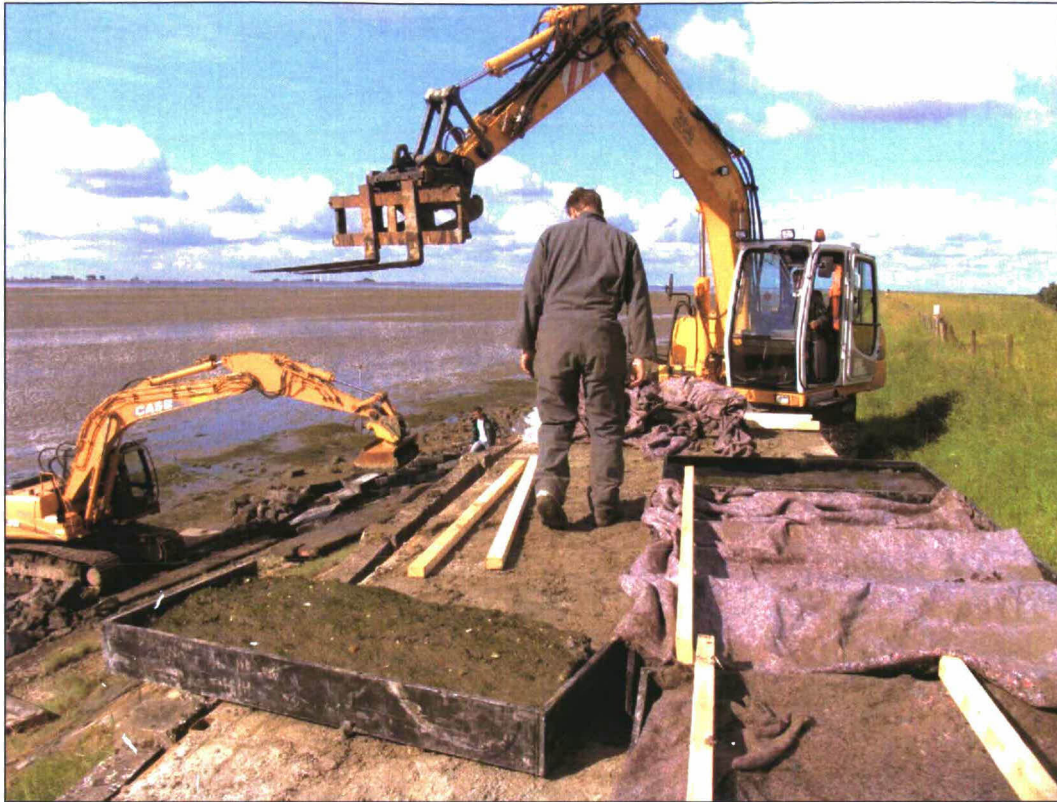
Foto 2 Vervoer van plaggen – in kunststoffen kisten afgedekt met natte doeken

Links de kraan met het rooiarm, rechts de kraan voor het verplaatsen van de kisten. Viane West, 16 juni 2008.

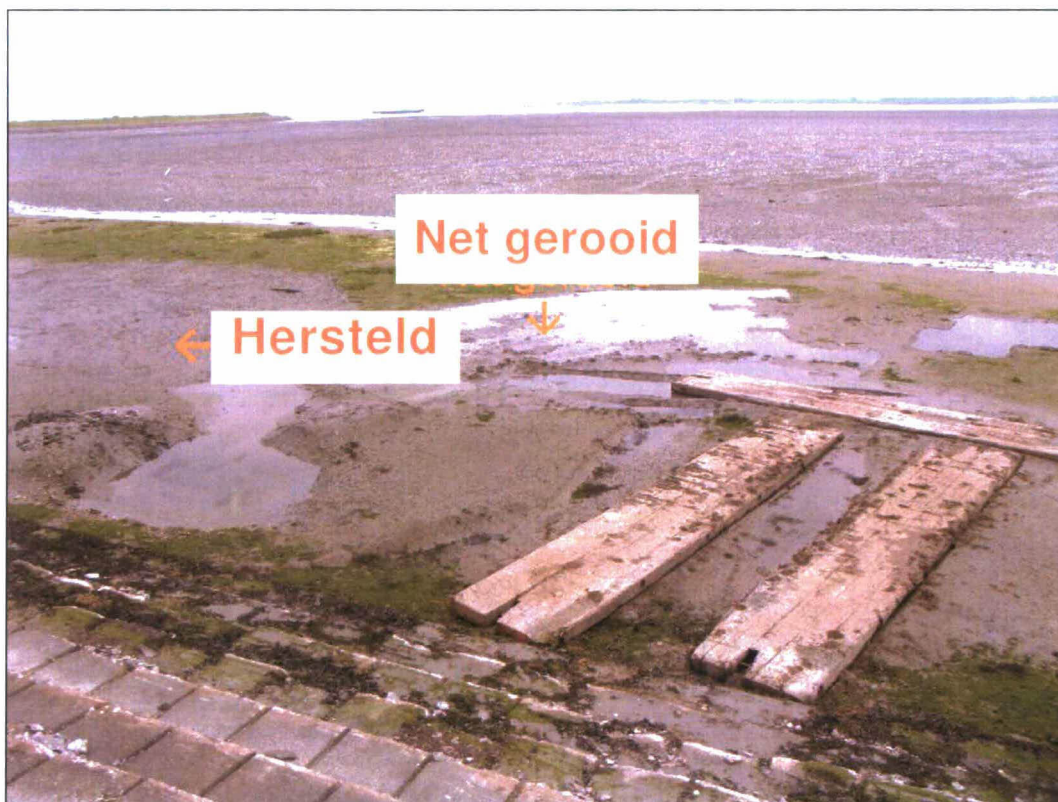
Foto 3 Herstel van slikken Viane Oost na het rooien

Zoden werden doorgaans hetzelfde dag gelegd, maar waar dit niet mogelijk was werden de kisten (met zoden) op de slikken neergezet zodat ze werden natgehouden door het opkomende tij. Na het rooien van de zoden zijn de slikken richting dijk gefatsoeneerd middels uitvlakken, waarbij de zone >5m vanuit de teen van de dijk nog is voorzien van een schelpengruislaag als antiwadpierbehandeling (foto 3).

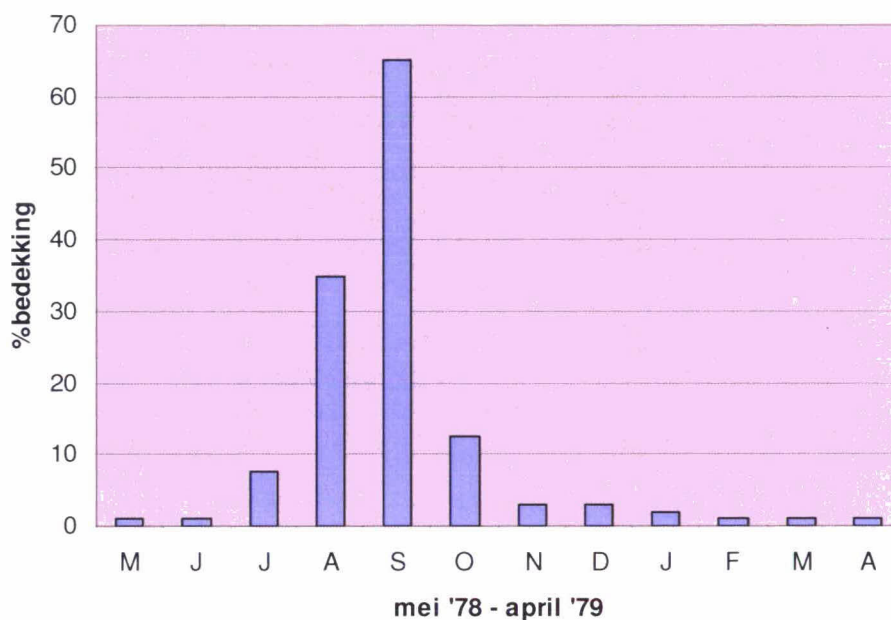
Figuur 4 Zeegrasgroei in Krabbenkreek Zuid 1978-79

Zoals eerder vermeld was de dichtheid van het zeegras minder dan in 2007 - Viane Oost had een bedekking van 5-10% en Viane West 25-30% (gemiddeld). Dit is zeker ten dele te wijten aan het groeiseizoen, dat door de lang aanhoudende kou pas laat op gang is gekomen waardoor alle zeegraspopulaties in de Oosterschelde het minder leken te doen dan in 2007. De verwachting is echter dat dit wel bij zal trekken in de loop van 2008. Gegevens van Jacobs (1983) van de Krabbenkreek Zuid uit 1978 laten een soortgelijke late start zien, met een bedekking van minder dan 10% tot ver in juli, maar met een herstel en een maximale groei in september (figuur 4).

(gebaseerd op gegevens van Jacobs, 1983)

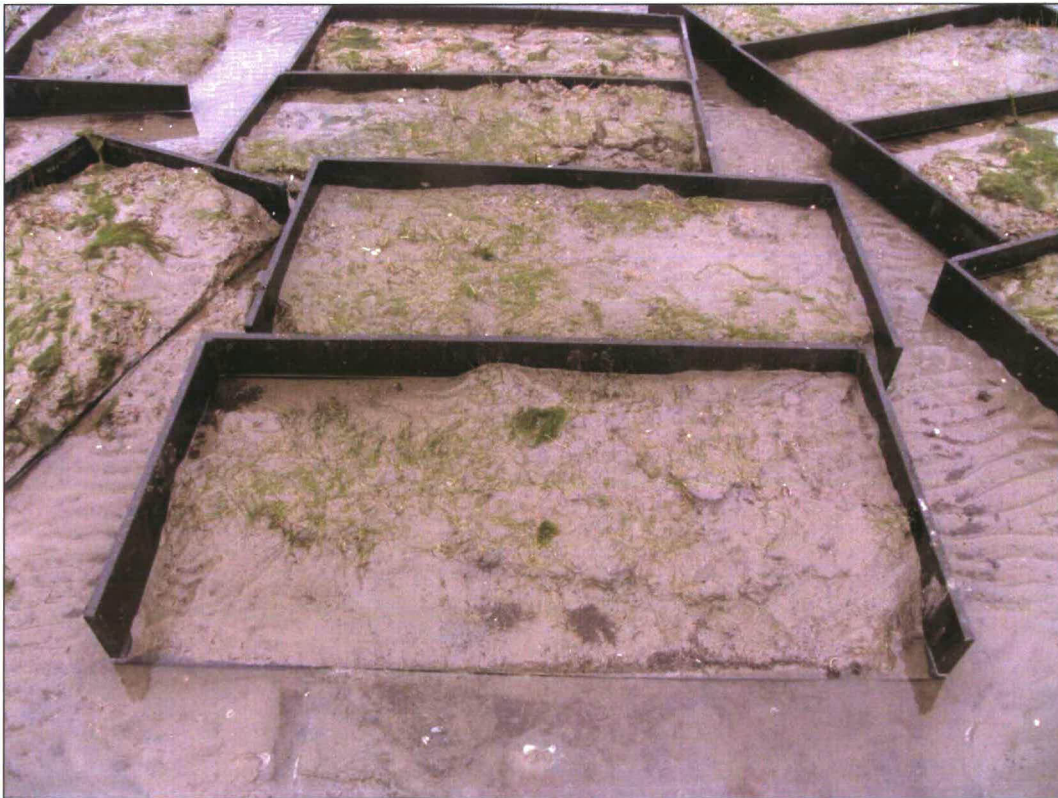
Foto 4 Erosie uit bak met zee gras na één tij op de slikken

Als het niet lukte om alle aangevoerde plaggen tijdig te leggen in de plots, dan werden deze met de kunststoffen bakken op de slikken gezet om zo tijdens hoogwater te worden overspoeld. Dit was enerzijds gunstig omdat de plaggen zo niet zouden uitdrogen. Anderzijds was het soms nadelig, want als de bakken niet met de open kant tegen elkaar werden geplaatst dan werd vaak een deel van de plag uit de bak gespoeld. Soms was door erosie zelfs bijna de helft van een plag verdwenen nadat het gedurende één tij op de slikken had gestaan. Na vermelding hiervan werd er beter op gelet dat de bakken tegen elkaar aan stonden, wat de meeste erosie voorkwam.

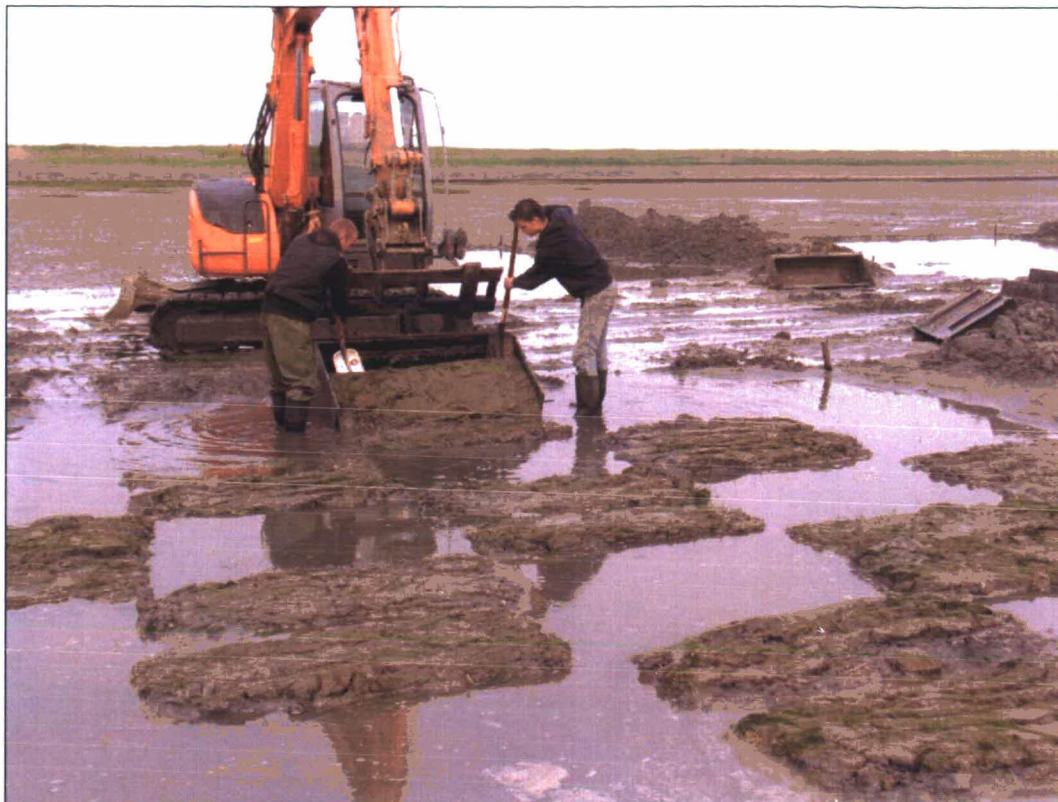
Foto 6 Aanleg van veilige plot op Krabbenkreek Noord, 29 mei 2008

De aanleg werd uitgevoerd op de mitigatielocatie met behulp van drie kranen (één grote kraan, twee kleinere) en twee rupsdumpers (één groot, één klein). De grote kraan werd gebruikt voor het leggen van de plaggen, terwijl het kleinere werden gebruikt voor het uitgraven en weer aanvullen van de plots. De rupsdumpers werden gebruikt voor aan- en afvoer van de zeegraskisten, en voor de aanvoer van schelpen. Naast één persoon per voertuig waren continu twee mannen werkzaam bij het lossen van de plaggen uit de kisten. Als er niet werd gelost waren zij bezig met het uitzetten van de plots, en het verwijderen van slijkgras dat werd meegevoerd in de zeegrasplaggen. Er werden piketpalen op alle hoekpunten van de plots geplaatst, waarvan één werd voorzien van een duurzaam plastic nummer (foto 8). Om de exacte plaats van neerleggen aan te geven werd tijdens de aanleg tijdelijk piketpalen gezet op de hoekpunten van de centrale plaats waar de patches werden gelegd.

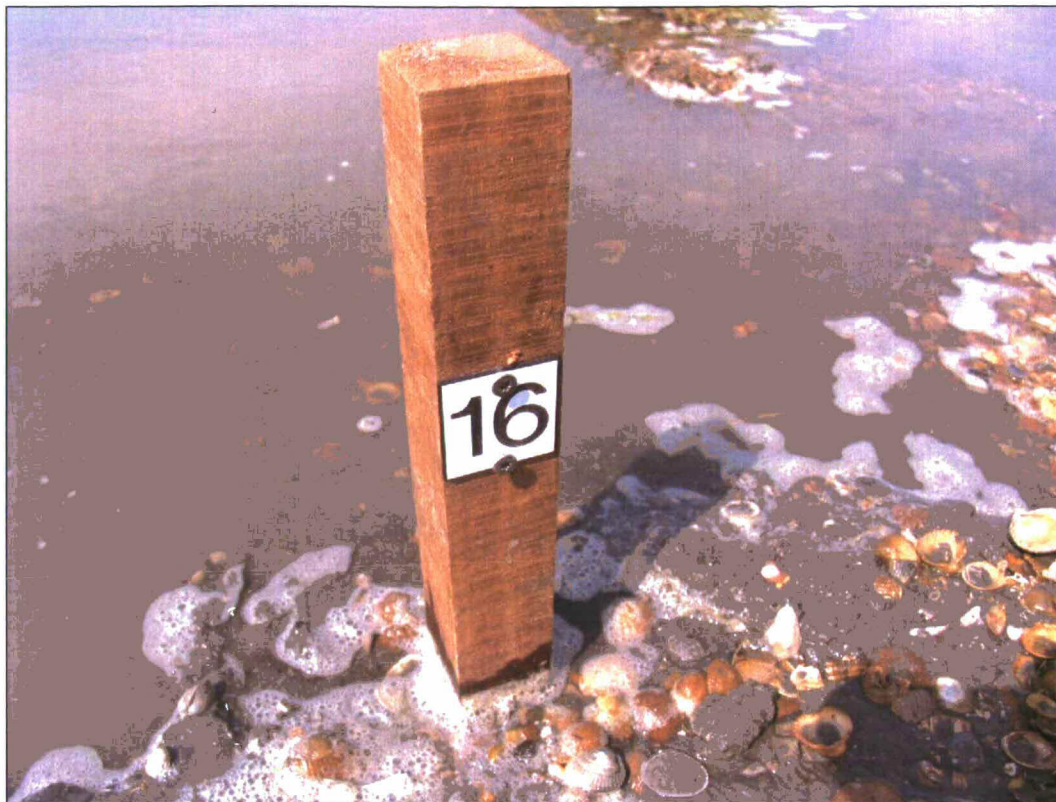
Foto 8 Piketpaal met duurzame nummering, Rattekaai Plot 16

Piketpalen en nummering. In 2007 werden de hoeken van de plots gemarkeerd met betonijzers en bamboepalen. Echter, de palen waren snel verdwenen en de ijzers waren slecht te lokaliseren, waardoor de omtrekken van de plots na oktober slecht te zien waren. Er is daarom in overleg met Projectbureau Zeeweringen besloten de hoeken van vorig jaar in december 2007 te voorzien van piketpalen, en de nieuwe aanplant van 2008 bij aanvang al te voorzien van piketpalen. De nummering van 2007 (geplastificeerde papiernummers op A5 grootte) was ook snel verdwenen, en werd besloten één paal per plot te voorzien van een duurzaam nummer.

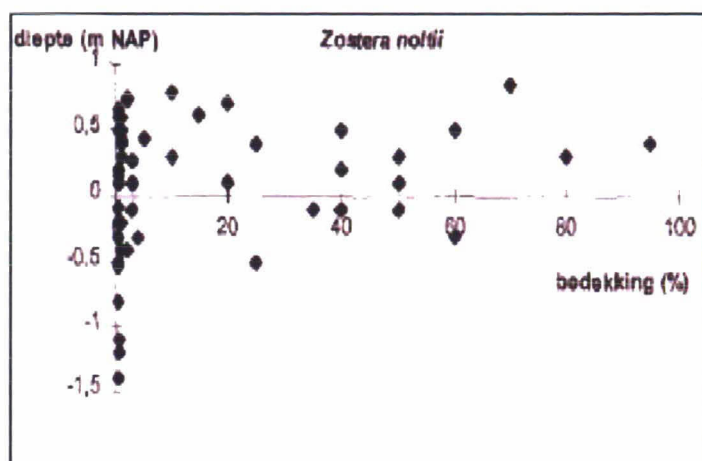
Figuur 6 Hoogteverspreiding klein zeegras in de Oosterschelde

In de week voor aanvang van de werkzaamheden op de mitigatielocaties werden de werkvelden op de vier locaties uitgezet door Dhr. Bert Boer van de meetdienst van RWS. Echter, door een misverstand werd een veld tussen +0,50m en +0,80m boven NAP uitgezet, wat voor klein zeegras te hoog is. Uit gegevens uit de Oosterschelde (de Jong & de Jonge, 1989; figuur 6) blijkt dat klein zeegras van nature vooral voorkomt tussen -0,5m en +0,8m NAP, met een optimum rond de +0,2 - +0,3m NAP. Op 26 en 27 mei werden de werkvlakken daarom opnieuw uitgezet, en wel tussen de +0,3 en +0,5m NAP.

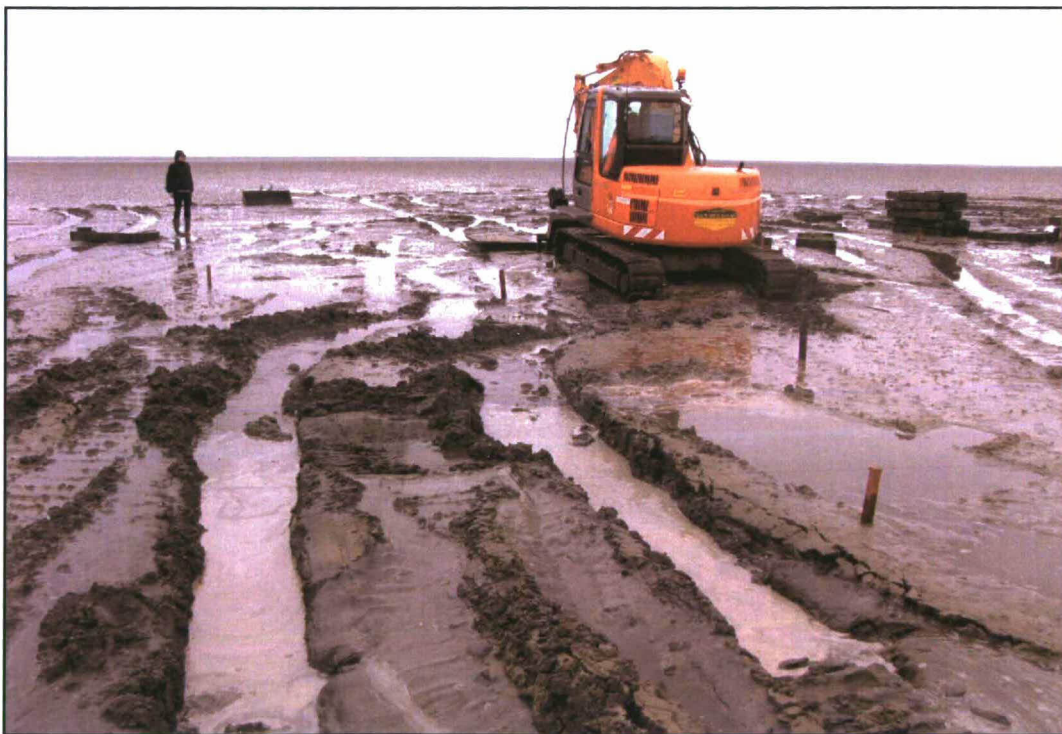
Foto 10 Diepe sporen in de zachte slikken van de Rattekaai, 3 juni 2008

Zacht sediment. Nadat vorig jaar problemen waren ontstaan in de Krabbenkreek Zuid met het wegzakken van een kraan op dag één was besloten dit jaar de sedimenten van tevoren te testen, en wel in de Rattekaai, waar bekend is dat er zachte lagen zijn. BTL had vooraf de slikken getest en vond dat deze stevig genoeg waren voor de werkzaamheden. Echter, tijdens de uitvoering bleken de lagen daar toch aan de zachte kant te zijn, waarbij vooral bij de kranen problemen ontstonden, maar ook de rupsdumpers lieten diepe sporen achter en kwamen zelfs af en toe vast te zitten als ze waren volgeladen met schelpen. Problemen met het wegzakken bleken ook afhankelijk te zijn van de weersomstandigheden: als het veel regende waren de slikken verzadigd met water waardoor er eerder een slurrige ontstond bij werkzaamheden en het materieel eerder wegzakte. Op de zachte slikken moest met ook meer schelpen plaatsen voor de schelpenbehandeling, omdat de schelpen dieper wegzakte – zo werd in de Rattekaai ongeveer 25% meer schelpen gebruikt dan oorspronkelijk was geraamd.

Schade door rijden van materieel. Doorgaans waren er geen problemen met het rijden van materieel, en is de schade op de meeste plaatsen tot een minimum beperkt. Echter, bij Krabbenkreek Noord is er met een kraan dwars door grasland op de dijk gereden, en op de Dortsman Noord is een rupsdumper per ongeluk dwars door de natuurlijke zeegrasvelden gereden (zichtbaar links op foto 9). In beide gevallen waren de meeste aanwezigen op de hoogte van waar men wel of niet mocht rijden, maar was dit niet doorgegeven aan de chauffeur in kwestie. Er is voorgesteld deze problemen in de toekomst te beperken door bij ieder nieuwe locatie vooraf een kleine werkbespreking te organiseren met het veldteam.

3. De slikken van de Rattekaai bleken voor de uitvoering een moeilijke locatie te zijn vanwege het zachte substraat, waar bovendien veel schade in de vorm van diepe rijsporen achterbleef. Bij toekomstige selectie van andere mitigatielocaties moet men het substraat beter testen van tevoren, om problemen te voorkomen, of direct aan aanvoerroutes over water denken.
