# Revisietoetsing

Ministerie van Verkeer en Waterstaat  
Directoraat-generaal Rijkswaterstaat  
Directie Zeeland

Polder/bestek  
Snoodijkpolder (dp 1558 – dp 1568)  
bestek ZLD-6099

KranRevisietoetsing Snoodijkpolder (ZLD-6099)

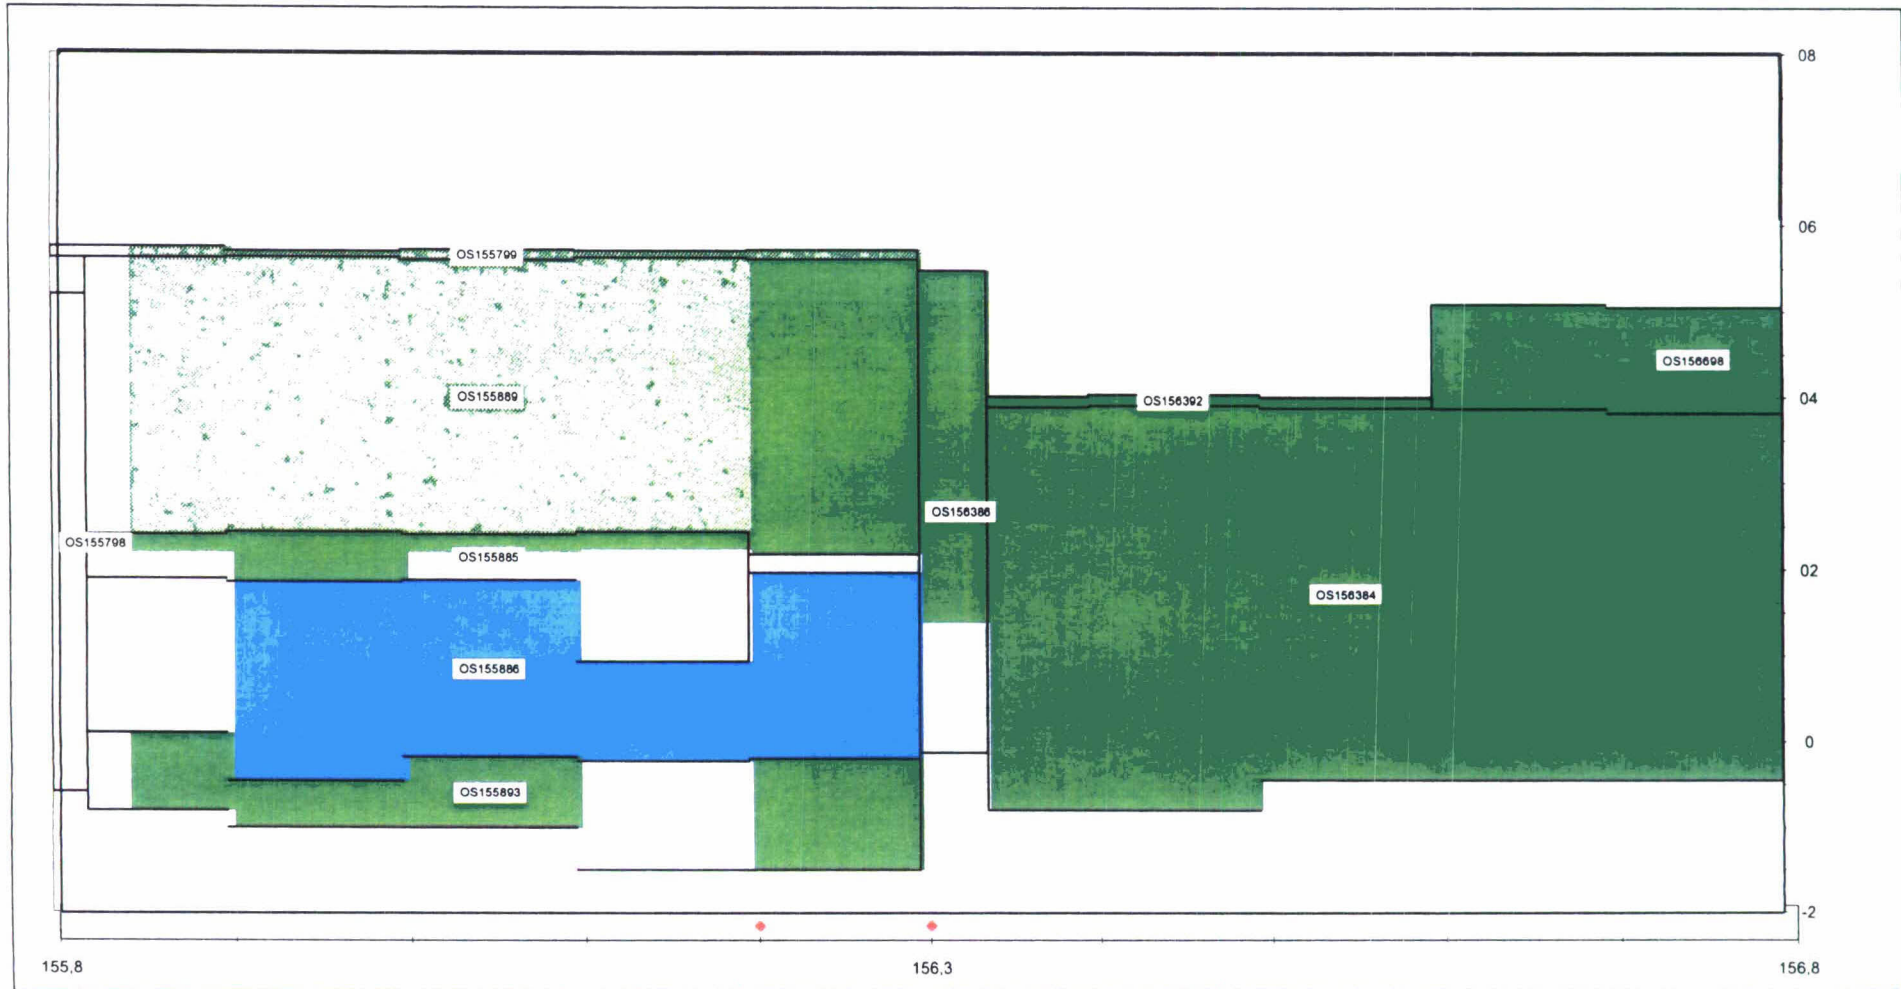
**BIJLAGE 1: GLOOIINGSKAART MET EINDSCORES BEHEERDER**

Label : vlakcode

Dyktafel Os 1558-1568 2011.0608 versie 4.05

Steentoets versie 4.04

stapgrootte 20 m
