Zeegrasmitigaties Oosterschelde

**Proeven met verplaatsen van klein zeegras
Zostera noltii in de Oosterschelde:
mitigatiemaatregel bij toekomstige
dijkwerkzaamheden
ZLD - 6470**

Eindrapportage

Radboud Universiteit Nijmegen

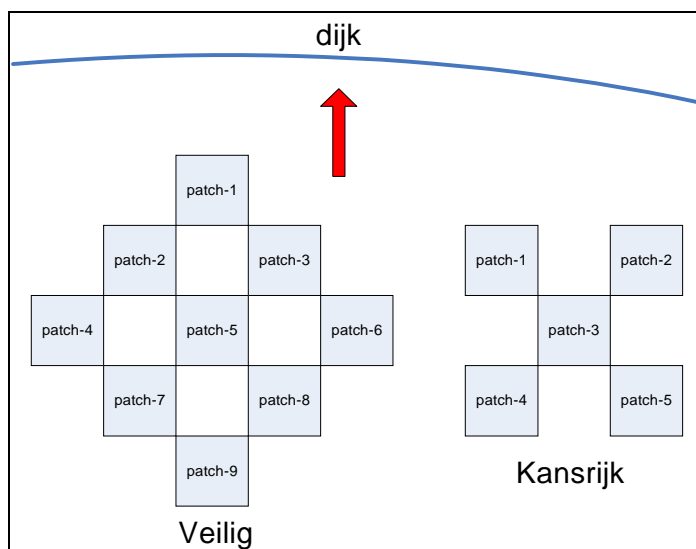
Figure 3 Nummering van patches in veilige en kansrijke plots

Klein zeegras is een soort die groeit in dichte zoden, en overwintert via de ondergrondse delen, zodat transplantatie van forse zoden voor de hand ligt. Plaggen die op geringe afstand van elkaar worden gelegd kunnen elkaar beschermen/ beschutten, maar aan de andere kant wil men ook uitbreidingskansen bevorderen. Hierop gebaseerd werden er twee strategieën gekozen: i) een 'veilige' strategie, met weinig verlieskansen, maar ook relatief minder uitbreidingskansen in de omgeving; en ii) een 'kansrijke' strategie, met verlieskansen maar ook grotere kansen op uitbreiding. Aanvankelijk werd gedacht aan 21 en 5 patches respectievelijk voor veilige en kansrijke plots, maar tijdens de uitvoering werd dit wegens tijdgebrek bijgesteld naar 9 en 5 respectievelijk (Figuur 3; zie 3.6.2).

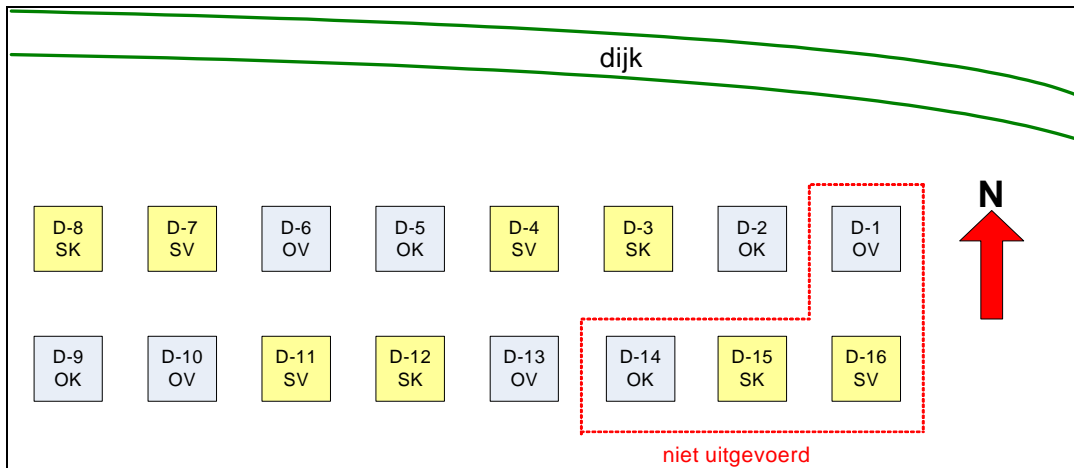
Figuur 4 Nummering van plots op de Dortsman (D1-D16)

Op de Dortsman werd aanvankelijk gemikt op het aanleggen van 16 plots, in combinaties van veilige en kansrijke plots, met een schelpenbehandeling of onbehandeld tegen wadpieren (Figuur 4). Tijdens de uitvoering is dit wegens tijdgebrek teruggebracht naar 12 plots (zie 3.6.2). In de Krabbenkreek zijn 24 plots aangelegd, in combinaties van veilige en kansrijke plots, met een schelpen- of netbehandeling tegen wadpieren, of zonder wadpierbehandeling (Figuur 5).

O = onbehandeld; S = schelpenbehandeling; K = kansrijk; V = veilig

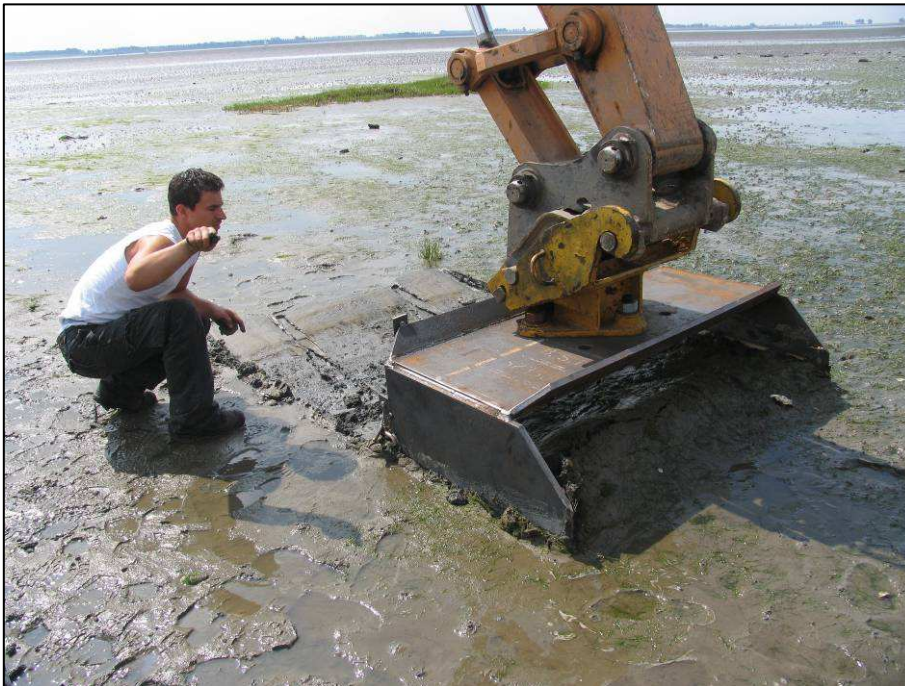
Figuur 6 Plaggenrooier in werking op donorlocatie

Van tevoren is met graszoden geoefend, en na enige pogingen op de Slikken van Viane lukte het om gelijkmatige zeegrasplaggen te rooien. Daarbij werd gebruik gemaakt van een grote kraan van 17 ton, die een reikwijdte had van 5+ meter en daardoor minder ver de slikken op en af hoefde te rijden.

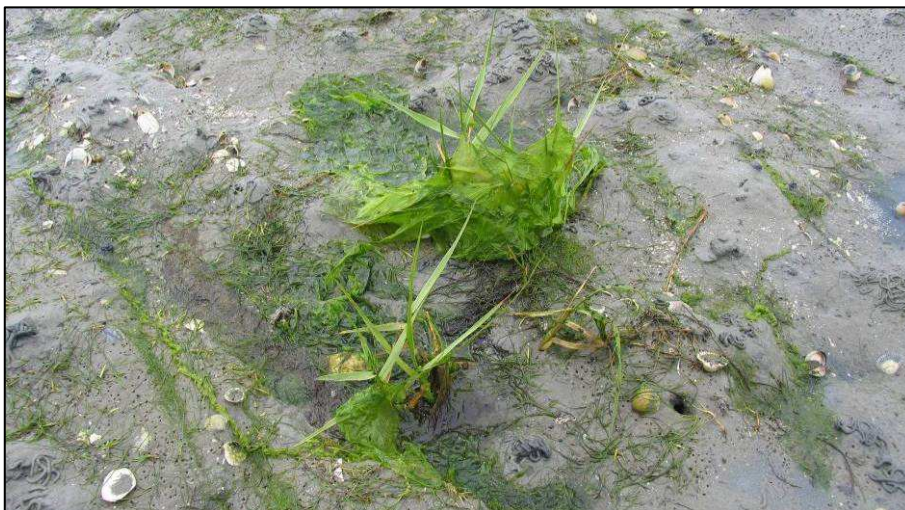
Figuur 12 Zeesla vastgehouden door slijkgras in zeegras veldje

Gerooide plaggen bleken in sommige gevallen zowel kleine pollen als losse plantjes Engels slijkgras *Spartina anglica* te bevatten. Dit was zelden veel, maar om verstoring van de proef te voorkomen is het slijkgras door RU medewerkers na het aanleggen van de patches handmatig uit de plaggen verwijderd. Slijkgras kan het zeegras overwoekeren, maar biedt ook aanhechtingsplaatsen voor macroalgen zoals zeesla (Figuur 12), dat vervolgens het zeegras kan verstikken.

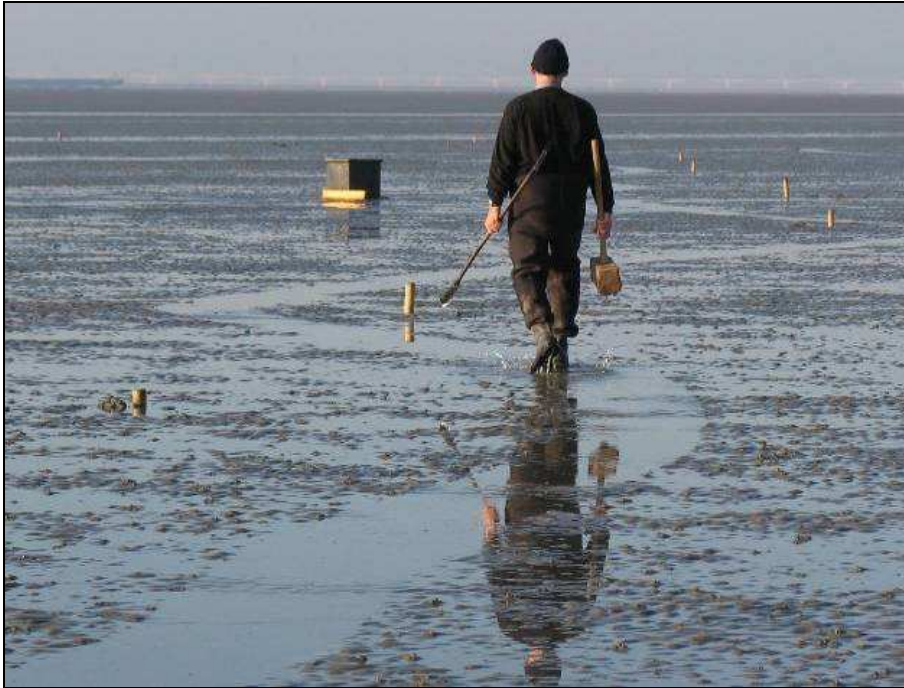
Figuur 13 Piketpalen worden aangebracht op hoekpunten van de plots

Tijdens het werkoverleg aan de RU op 30 oktober 2007 tussen RU, Projectbureau Zeeweringen, NIOO en RWS werd daarom besloten alle plots te markeren met piketpalen op alle hoekpunten (zie Verslag overleg vervolgproef, met kenmerk PZDB-V-07259, van 5 november 2007). Op 12 en 13 december 2007 werd door medewerkers van de RU alle 36 plots voorzien van houten piketpalen op de hoekpunten (zie Figuur 13). Deze ronde palen van 1,0 m lengte werden diep in het sediment geplaatst zodat er slechts 15-20 cm uit de grond bleef steken. De locatie van alle palen wordt in februari 2008 door de Meetadviesdienst van RWS bepaald met een nauwkeurigheid van 3 cm.

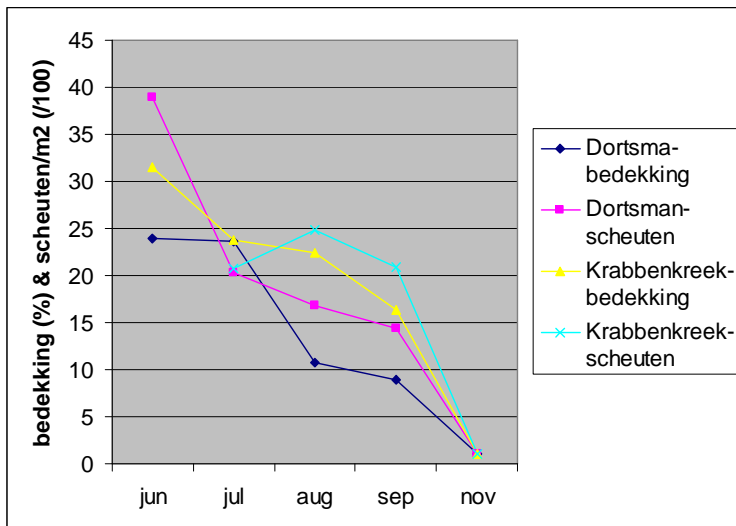
Figuur 18 Ontwikkeling van zeegrasbedekking en –scheutdichtheid

In de Krabbenkreek treedt na juli enig herstel op, vooral in de scheutdichtheid, en een stabilisatie van de bedekking, terwijl op de Dortsman scheutdichtheid enigszins stabiliseert en de bedekking verder afneemt. Dit verschil kan een gevolg zijn van de verschillen in dynamiek (en erosie): de Krabbenkreek is relatief rustig, waardoor herstel kan optreden, terwijl de Dortsman veel dynamischer blijft. Een vergelijking met natuurlijk voorkomend zeegraspopulaties op de Dortsman laat zien dat het getransplanteerde zeegras in het algemeen in gelijke tred loopt en nauwelijks verschilt (zie Figuur 22).

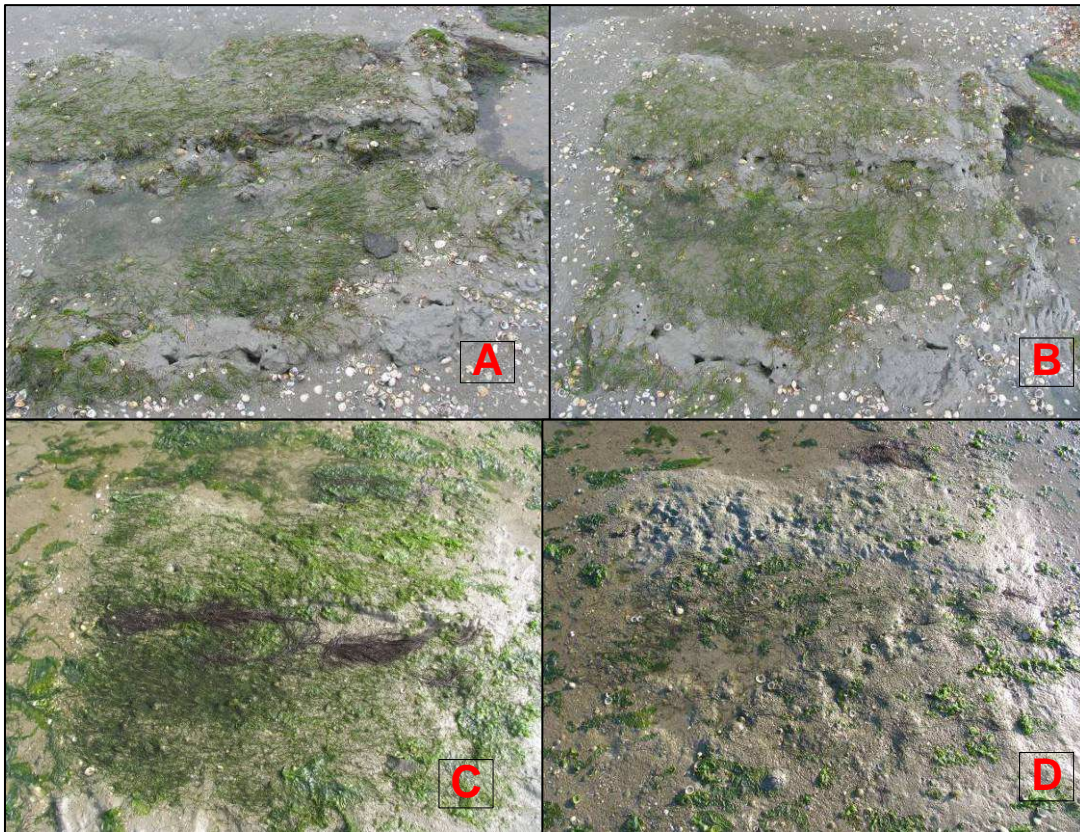
Figuur 21 Ontwikkeling van patch Krabbenkreek 16-2

A = direct na het leggen van de plaggen op 21 juni; B = een paar dagen later, op 23 juni;
C = 23 augustus; en D = 6 oktober 2007; K16-2 is een met schelpen behandelde kansrijke, plot.

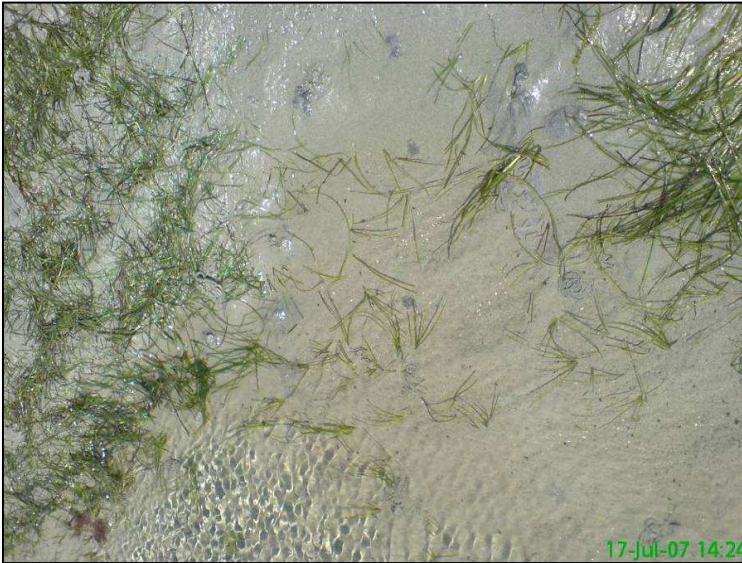
Figuur 25 Uitbreiding van plaggen door middel van nieuwe scheuten.

scheuten. Tussen augustus en september was er géén sprake van verdere uitbreiding en waren de zeegrassen op hun retour. Een samenvatting van de resultaten van de uitbreiding is weergegeven in Figuur 26, wat betreft het aantal vierkante meters per patch.

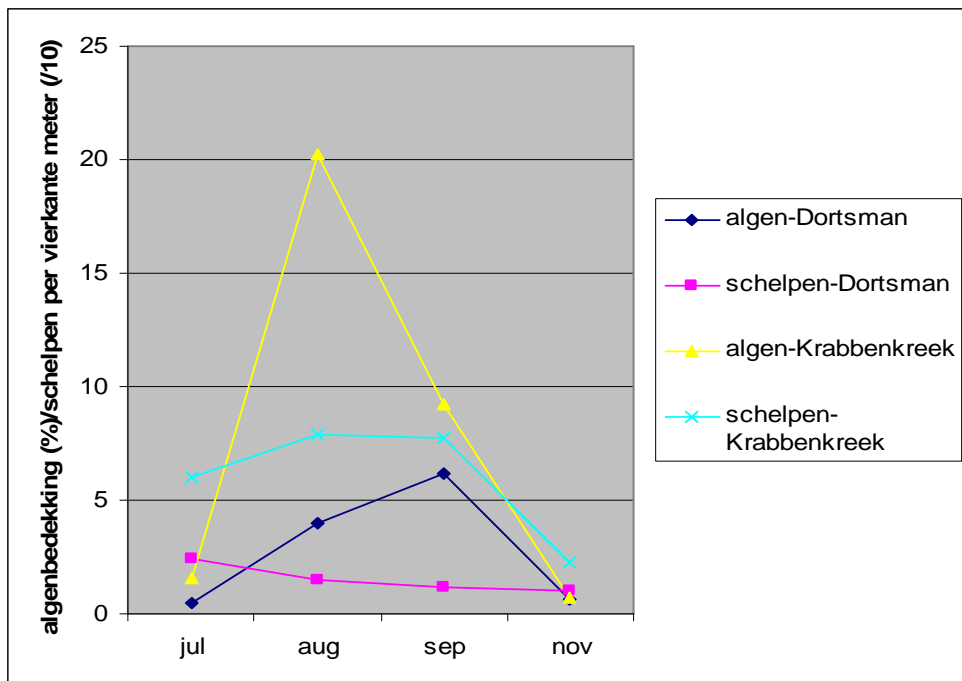
Figuur 30 Algenbedekkingen en schelpen

Als we algenbedekking in een grafiek weergeven samen met het aantal schelpen per vierkante meter (Figuur 30), dan zien we dat beide redelijk parallel lopen op de Krabbenkreek. Dit versterkt het vermoeden dat er een correlatie bestaat tussen aanhechtingsplaatsen en het voorkomen van macroalgen. Op de Dortsman bestaat deze correlatie overigens niet, mogelijk omdat de waterdynamiek daar ervoor zorgt dat de macroalgenbedekking laag wordt gehouden, ondanks de toename in aanhechtingsplaatsen.

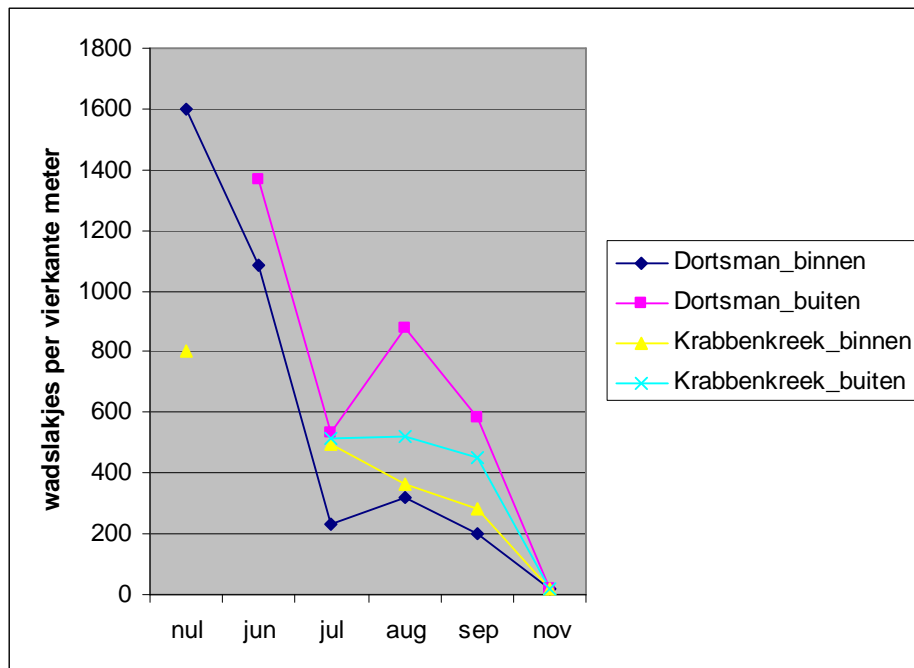
Figuur 31 Wadslakjes binnen en buiten de zeegraspatches

In de Krabbenkreek werden tijdens de nulmeting gemiddeld 800 wadslakjes/m² gevonden, en bij de eerste monitoring in juli was dit gedaald tot gemiddeld 500/m². Deze daling is minder dramatisch dan bij de Dortsman, en komt waarschijnlijk door weersinvloeden (juni was zonnig, in juli was het regenachtig). Verder was het opvallend dat in vergelijking met de Dortsman, in de Krabbenkreek de wadslakjes wel op de droge delen willen zitten, mogelijk omdat hier relatief minder vochtig oppervlak beschikbaar is, of omdat het droogvallende slik in de Krabbenkreek vochtiger is. Verder is net als bij de Dortsman het aantal wadslakjes per vierkante meter buiten de patches groter dan binnen de patches, al zijn de verschillen hier iets minder groot. Ook is er sprake van een algehele afname tussen juli en november ten gevolge van seizoensinvloeden.

Hoe deze getallen moeten worden geïnterpreteerd blijft een punt van discussie, want wadslakjes duiken snel weg net onder het sedimentoppervlak zodra het weer ongunstig lijkt, en de onderlinge verschillen tussen patches tijdens één meting zijn groot. Verder worden ze bij stormachtige omstandigheden gemakkelijk weggespoeld.

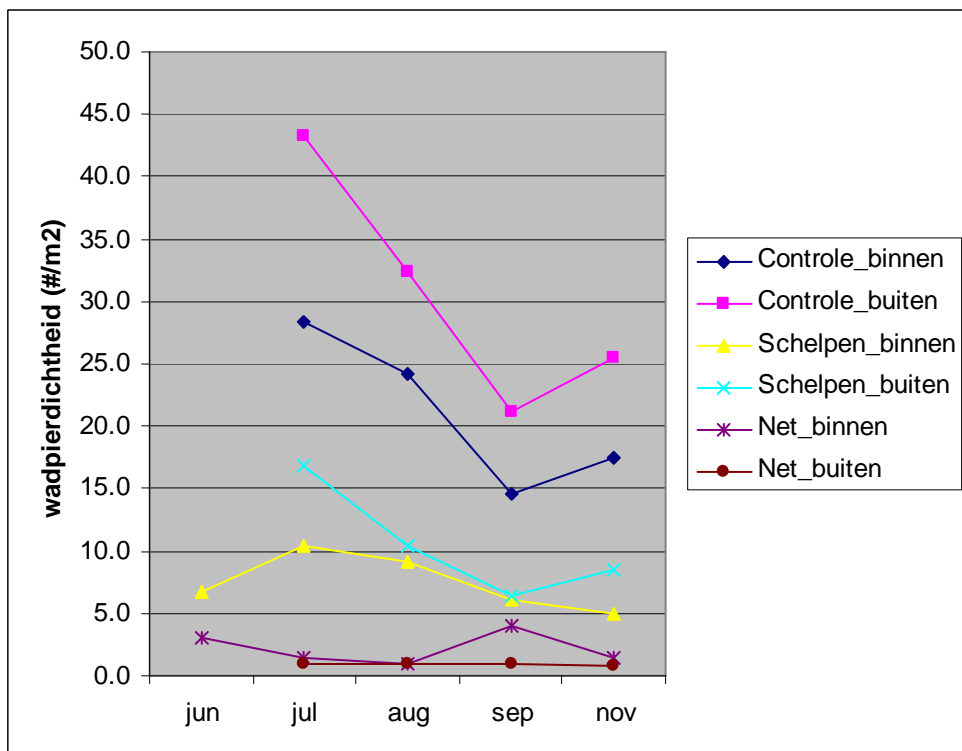
Figuur 33 Wadpieren in de Krabbenkreek binnen en buiten de zeegraspatches

In de Krabbenkreek zijn de netten erg effectief in het weren van wadpieren (zie Figuur 33), en zowel binnen als buiten de zeegraspatches (maar binnen de plots) bleven de wadpiedichtheden ruim onder de 10-15/m² grens, met schommelingen tussen 0,8-4,0/m². Net als bij de Dortsman was de schelpenbehandeling ook effectief in het laag houden van de wadpieraantallen, al lag het gemiddelde zowel binnen als buiten de patches (maar binnen de plots) ruim boven dat van de netten (5-16/m²).

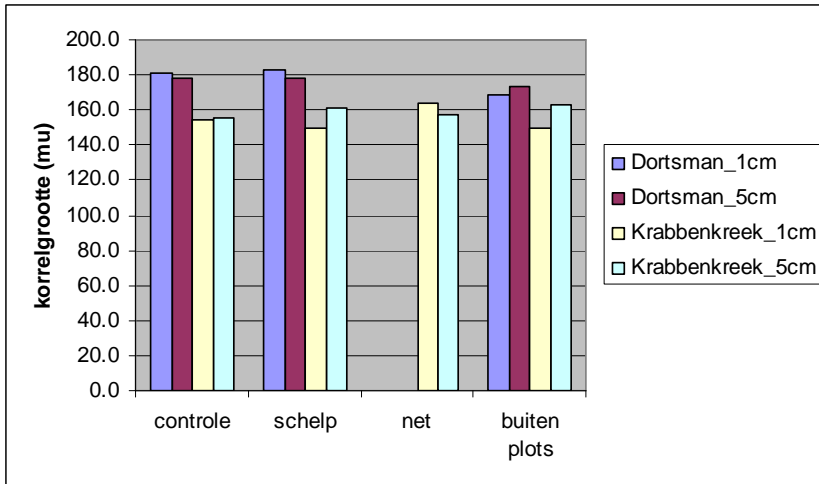
Figuur 34 D50 korrelgrootte in zeegrasplaggen of buiten plots Krabbenkreek en Dortsman

In de Krabbenkreek is het een stuk rustiger qua waterdynamiek, en zijn uitwisselingen en invangings vooral beperkt tot de bovenste 1cm, waar we geringe verschillen zien in korrelgrootteverdeling tussen omgeving en plaggen. Monsters genomen van de bovenste 5cm, tonen grote verschillen, wat het verschil qua sedimentamenstelling aangeeft tussen Slikken van Viane en de Krabbenkreek.

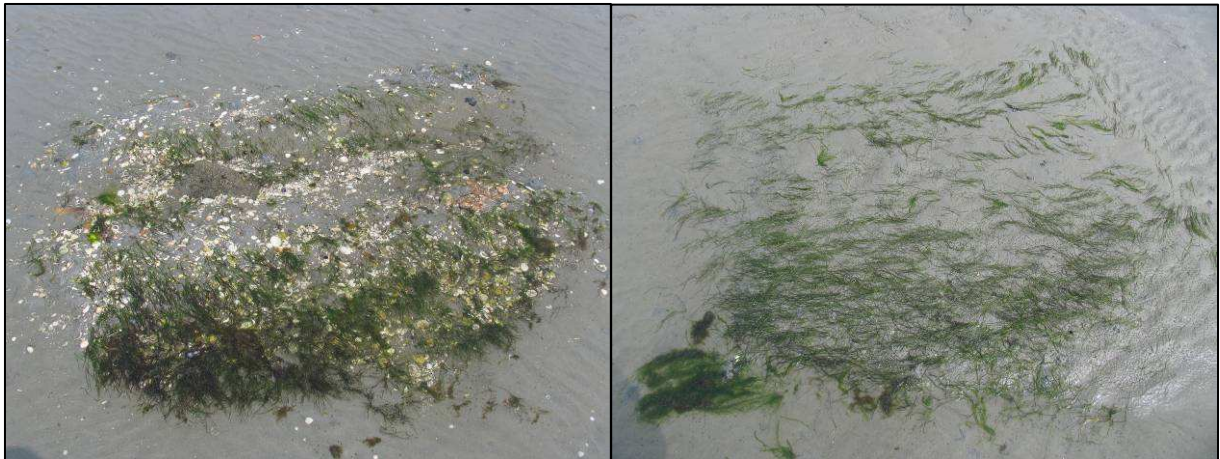
Figuur 38 Verschil na ruim 2 maanden: patch D3-1

Op 8 juni 2007 (links) en 21 augustus 2007 (rechts)

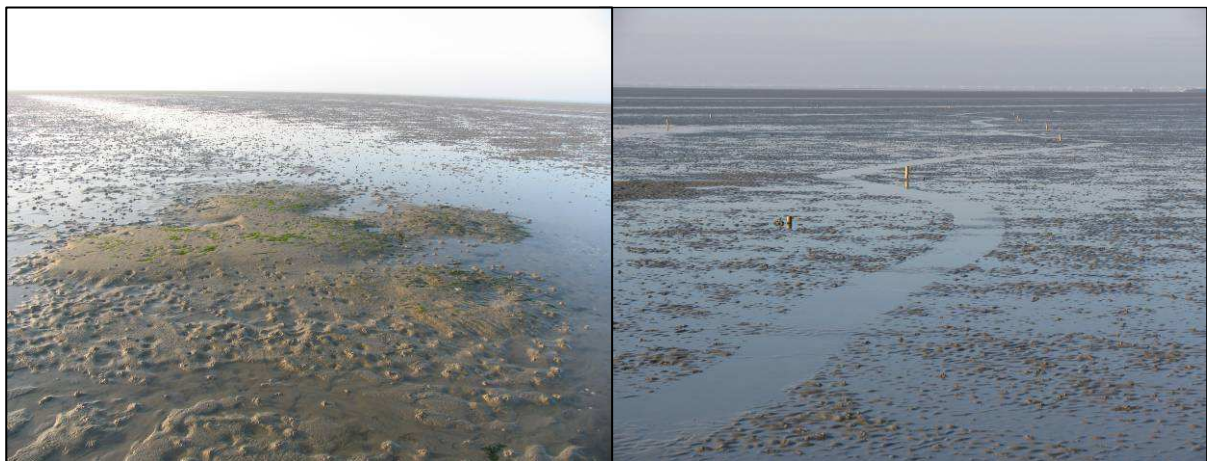
Figuur 39 Plot 9 op 6 oktober 2007 (links) + overzicht Dortsman plots 12 december 2007 (rechts)

Bij de observaties in oktober 2007 liggen de zeegrasplaggen nog steeds duidelijk verhoogd ten opzichte van het omliggend terrein (Figuur 39, links), hoewel de bedekking met zeegras flink is afgenomen. Blijkbaar zijn de zeegraswortels in staat het sediment nog lange tijd vast te houden. Bij het volgende bezoek op 12 december was dit inmiddels veranderd, en lagen de patches niet of nauwelijks boven het maaiveld (Figuur 39, rechts).

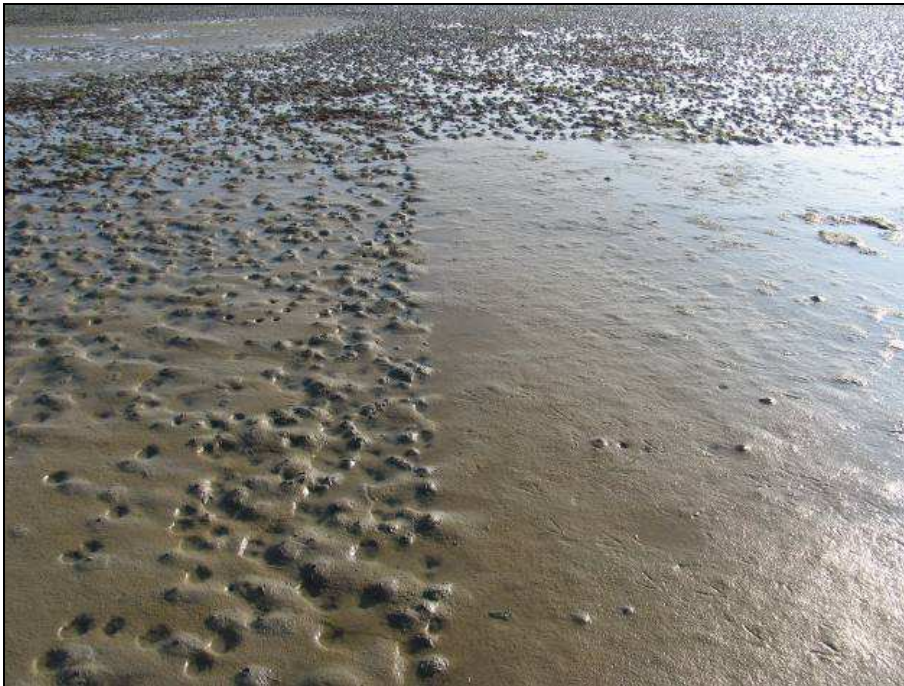
Figuur 40 Netten elimineren wadpieren en reduceren microreliëf (Plot K6 op 6 oktober 2007)

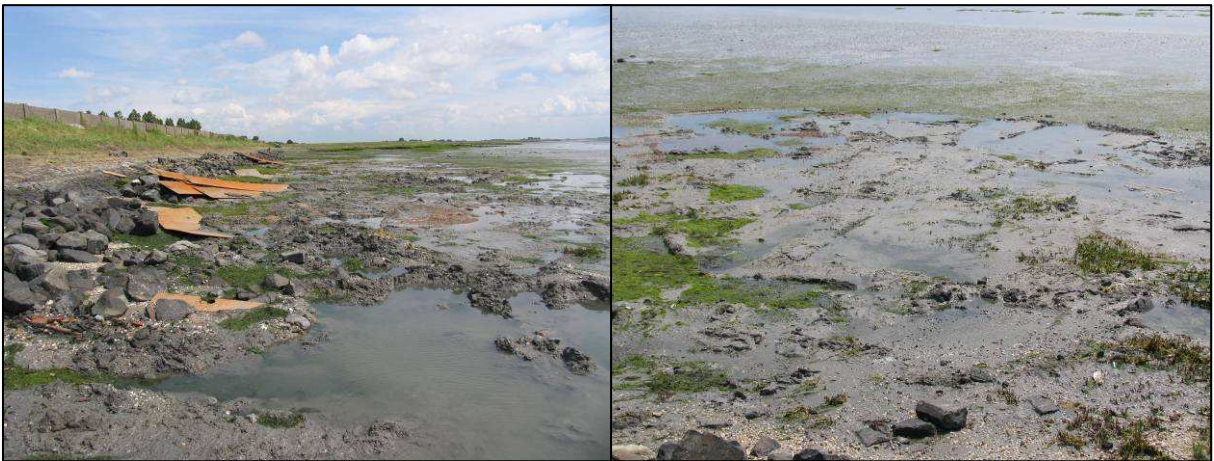
Figuur 49 Donorlocatie op 22 juni 2007, direct na afronding van het rooien

Links de nog niet geëgaliseerde donorstrook, met nog aanwezige rijplaten; rechts na aanbrengen van een schelpenlaag en egalisering met sediment.

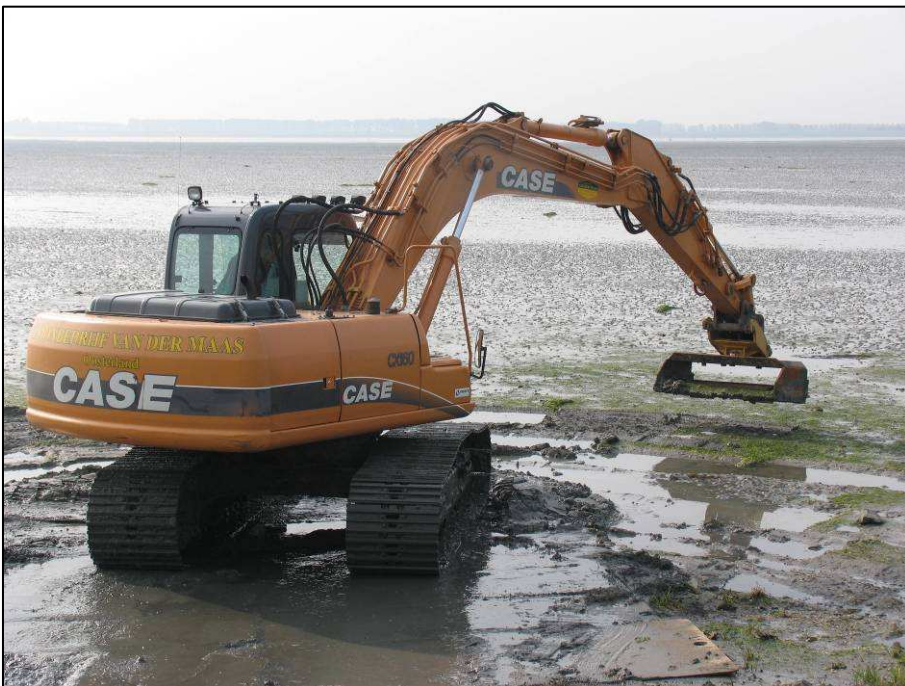
Foto 2 Viane: *Rooien van zeegrasplaggen met behulp van een kraan*

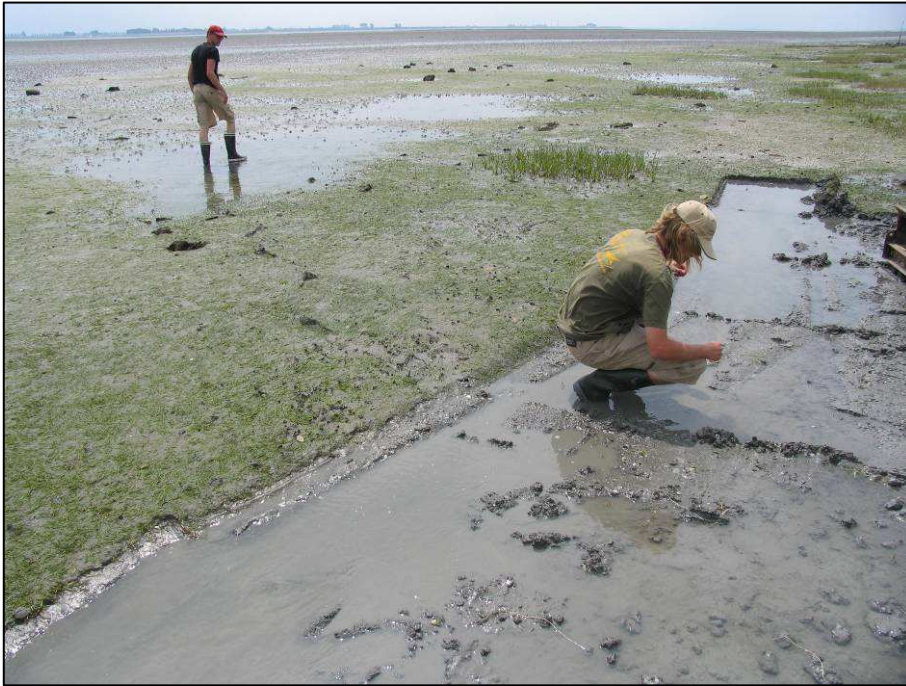
Foto 5 Viane: *Gerooid zeegrasveld: tot 15 m vanaf de teen van de dijk*

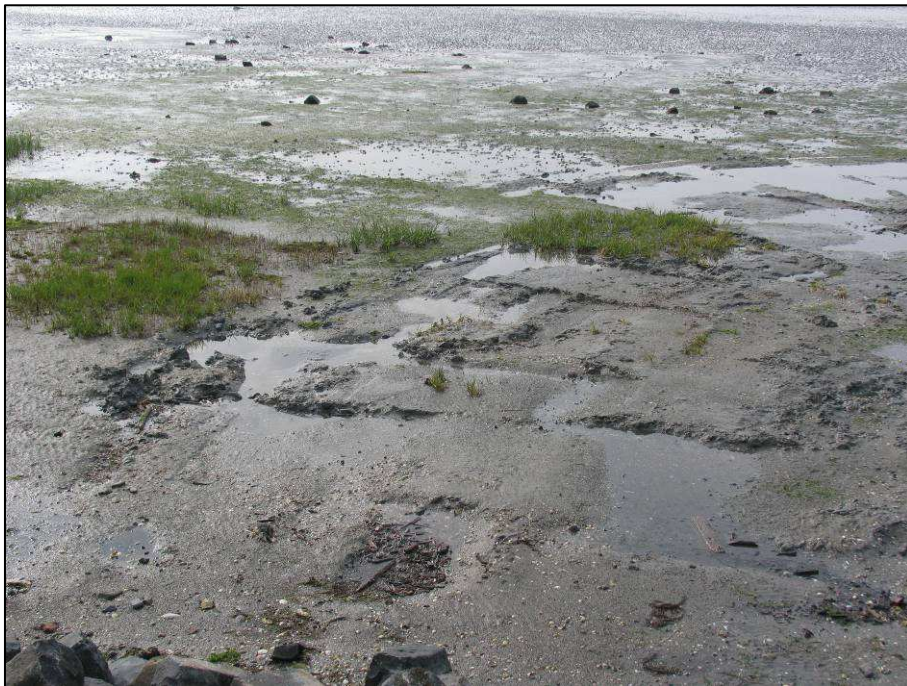
Foto 6 Viane: *Gerooide zeegrasvelden zijn nabehandeld met een schelpenlaag (10cm) met daarop een laag slib*

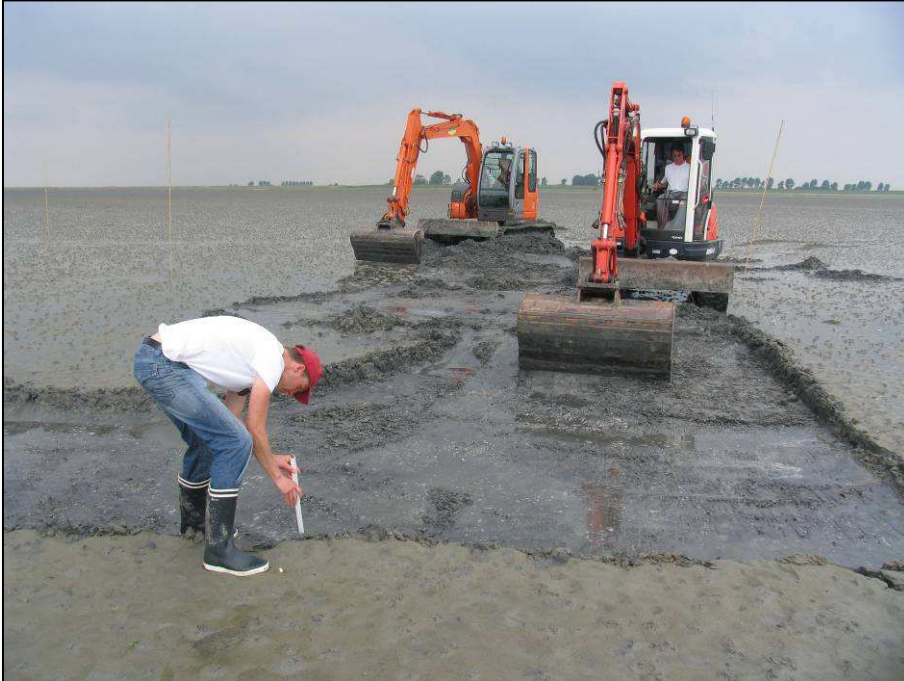
Foto 1 Dortsman: *Plots worden uitgegraven tot 15 cm diepte*

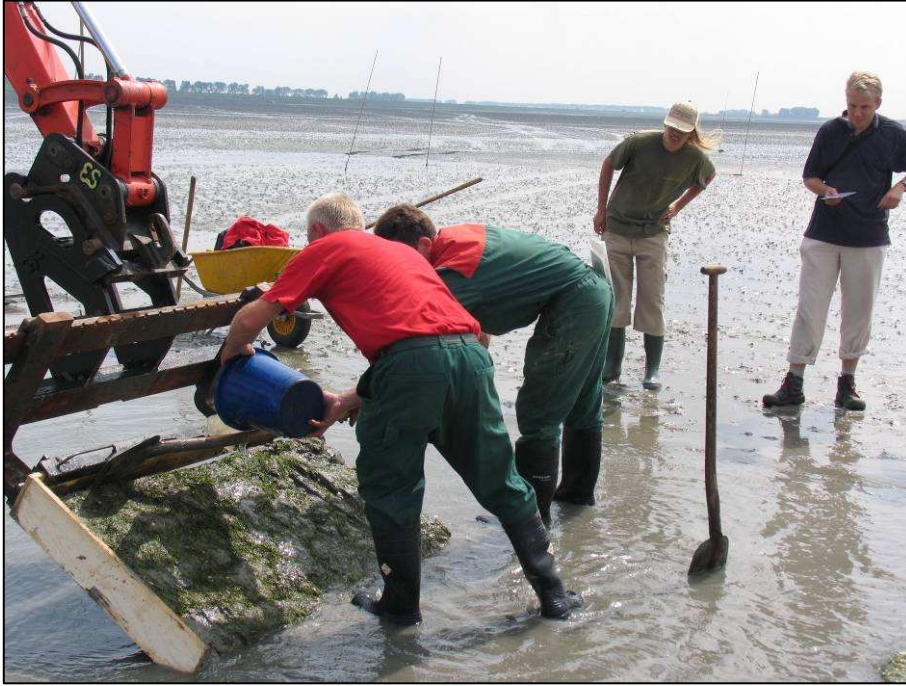
Foto 5 Dortsman: *Emmers water werden gebruikt om plagen los te weken*

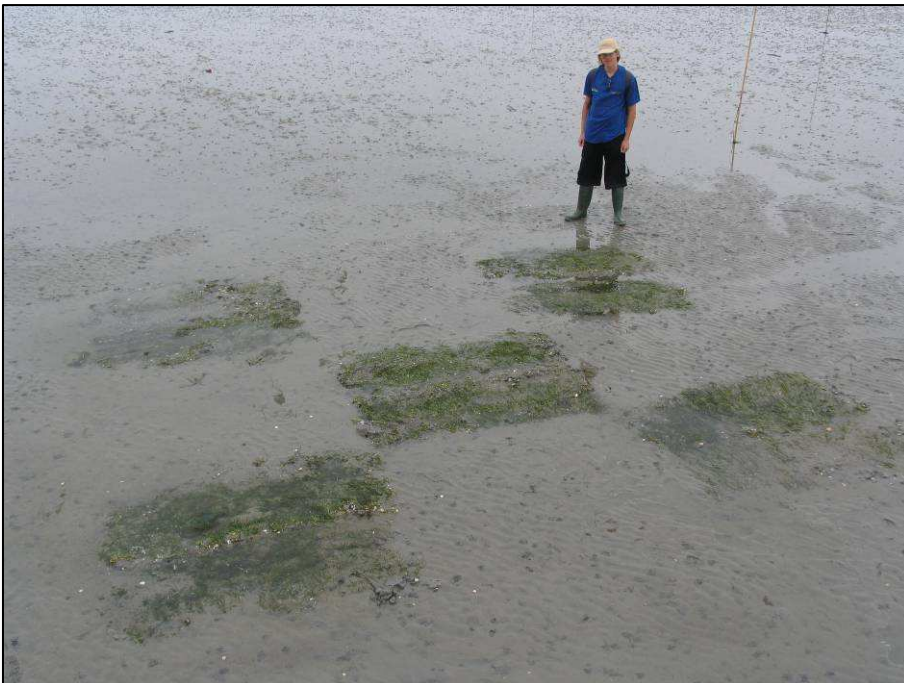
Foto 6 Dortsman: *Kansrijke plot met 5 zee gras patches*

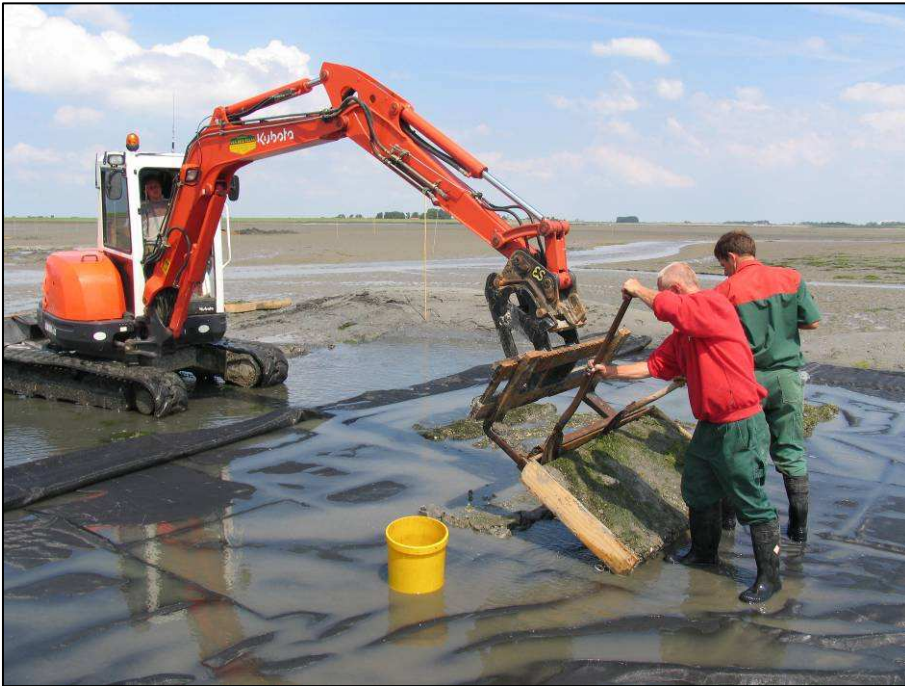
Foto 3 Krabbenkreek: *Leggen van plaggen in een plot waarin een net is aangebracht*

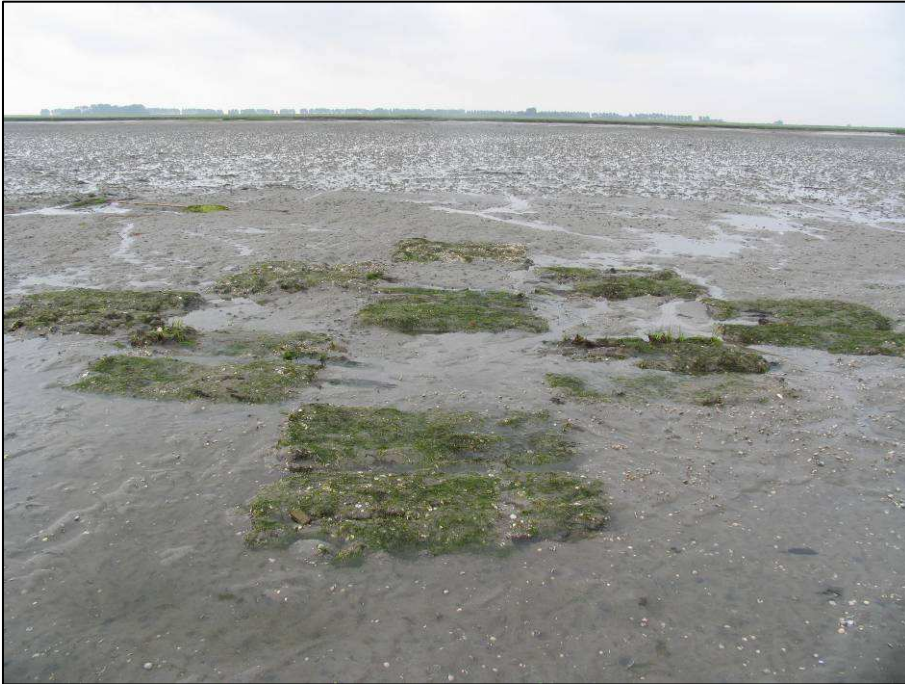
Foto 5 Krabbenkreek: *Veilige plot met 8 zeegras patches (ieder 1,5 bij 1,5 m)*

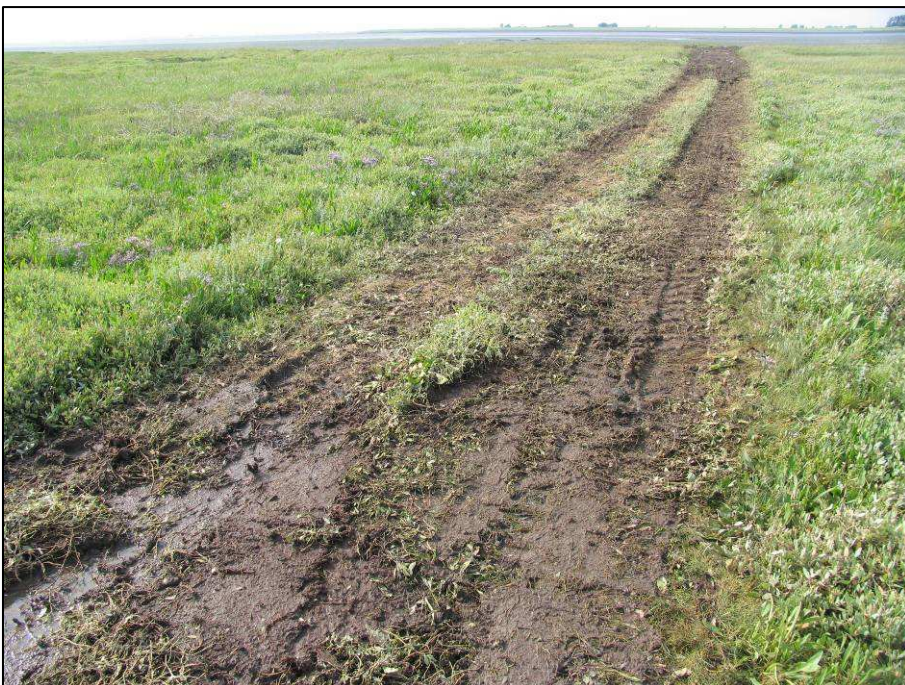
Foto 6 Krabbenkreek: *De Schapendam is achteraf geëgaliseerd om herstel te bevorderen*
