Polder/Dijkvak
Nieuwe- Annex- Stavenissepolder "zuid"
dp 0900 – dp 0922

Kenmerk
PZDT-M-xxxxx

Dit rapport beschrijft de toetsing van de Nieuwe- Anex- Stavenissepolder tussen dp 0900 en dp 0922 (zie de figuren 1 en 2). Het traject ligt aan de zuidzijde van het voormalige eiland Tholen ten zuidoosten van Stavenisse. Het gehele te toetsen traject ligt tussen dp 0870 en dp 0922, het gedeelte tussen dp 0870 en dp 0900 wordt in een later stadium getoetst.

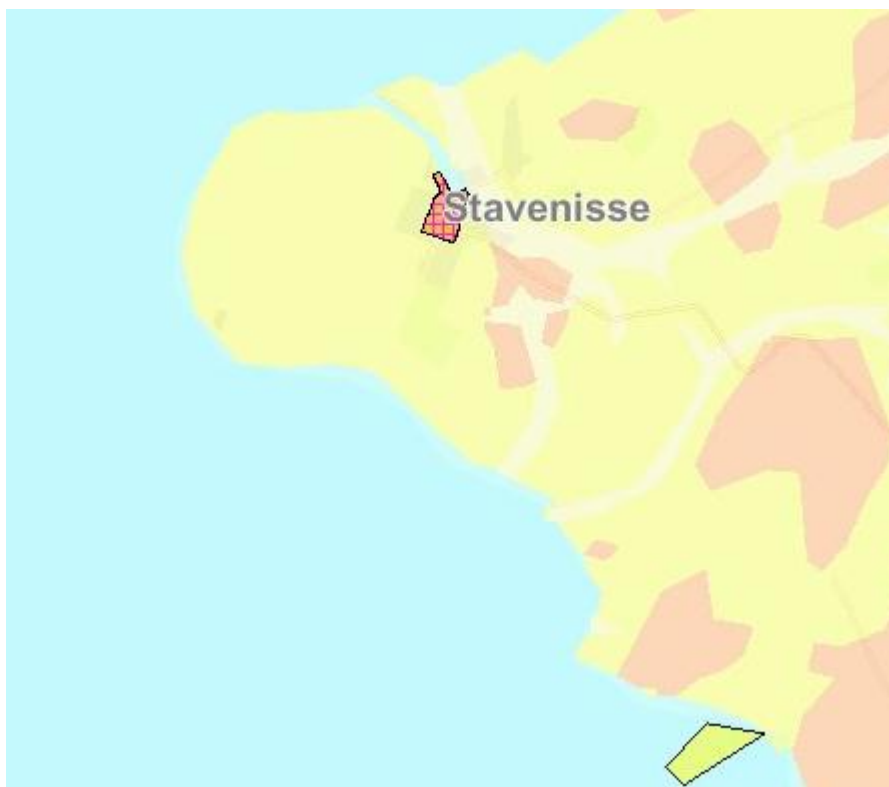
Figuur 5: Archeologische Monumentenkaart Zeeland en Indicatieve Kaart van Archeologische Waarden (bron: www.zeeland.nl), de archeologische trefkans is laag (geel) tot zeer laag (lichtgeel).

Op basis van de Archeologische Monumentenkaart Zeeland en Indicatieve Kaart van Archeologische Waarden zijn er langs het gehele dijktraject geen archeologische bijzonderheden te verwachten. Zie tevens figuur 5.

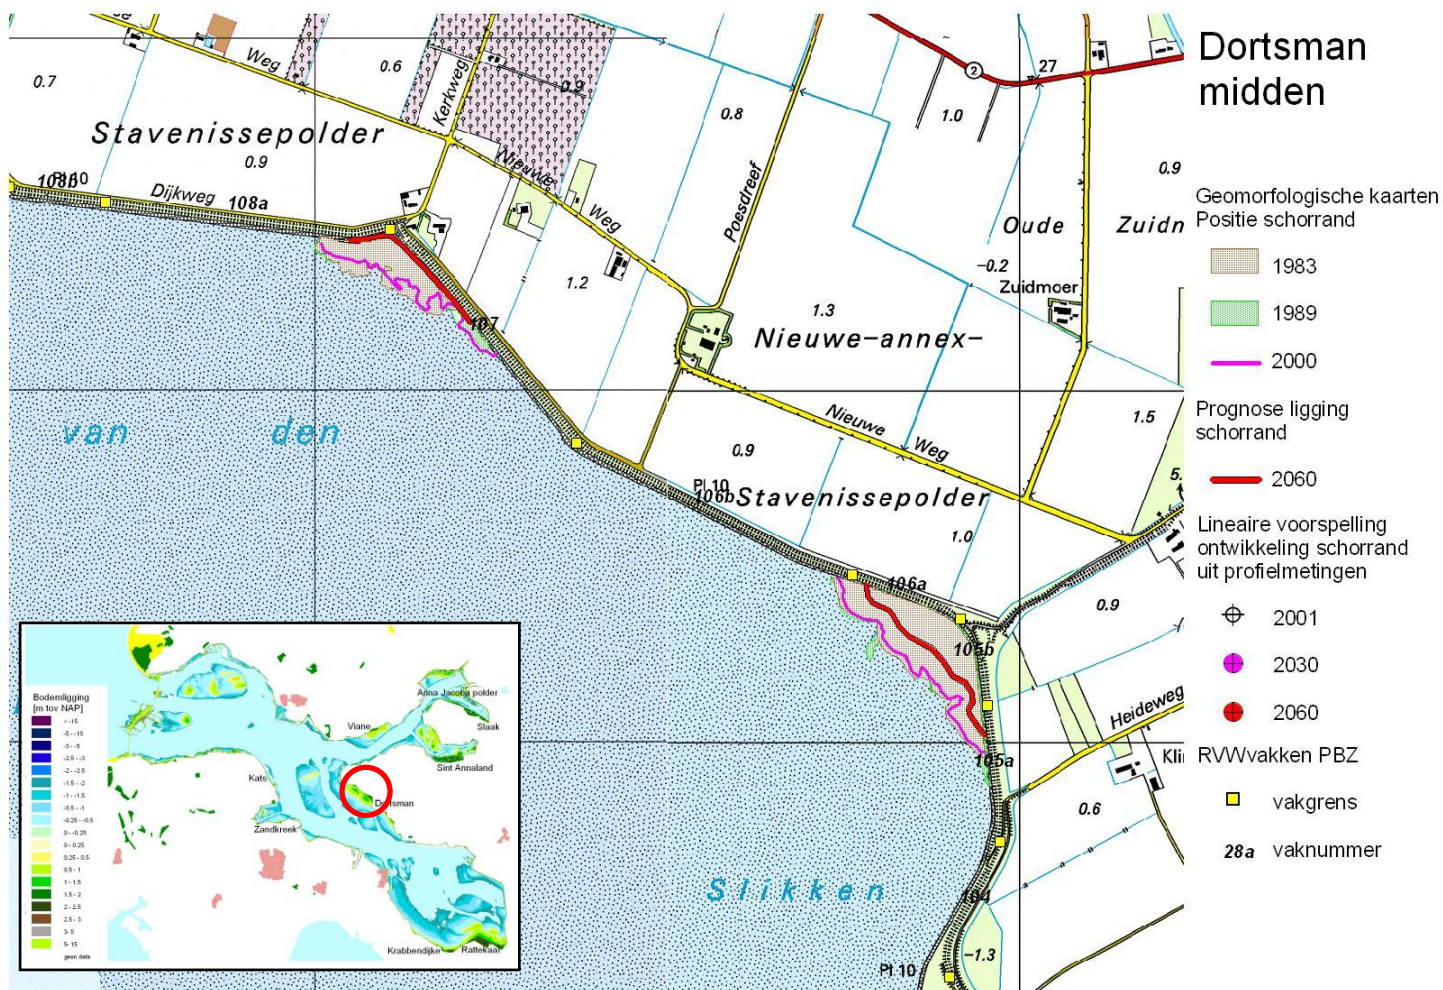
Figuur 6: Prognose afname schorregebied Nieuwe- Annex- Stavenissepolder rondom dp 0911

Voor het traject zijn vanaf dp 0905 schorren en slikken aanwezig. De schorren zijn veelal klein van omvang, het grootste oppervlakte is te vinden rond dp 0911. Het slikkengebied, de zogenaamde Slikken van den Dortsman, is een erg uitgebreid slikkengebied.

In figuur 6 is de prognose aangaande de afname van het schorregebied in de tijd weergegeven.
