“Vitale infrastructuur in Reimerswaal”

Toetsing van de stabiliteit en erosiebestendigheid van de Rijksweg A58 in Reimerswaal

Minor Civiele techniek

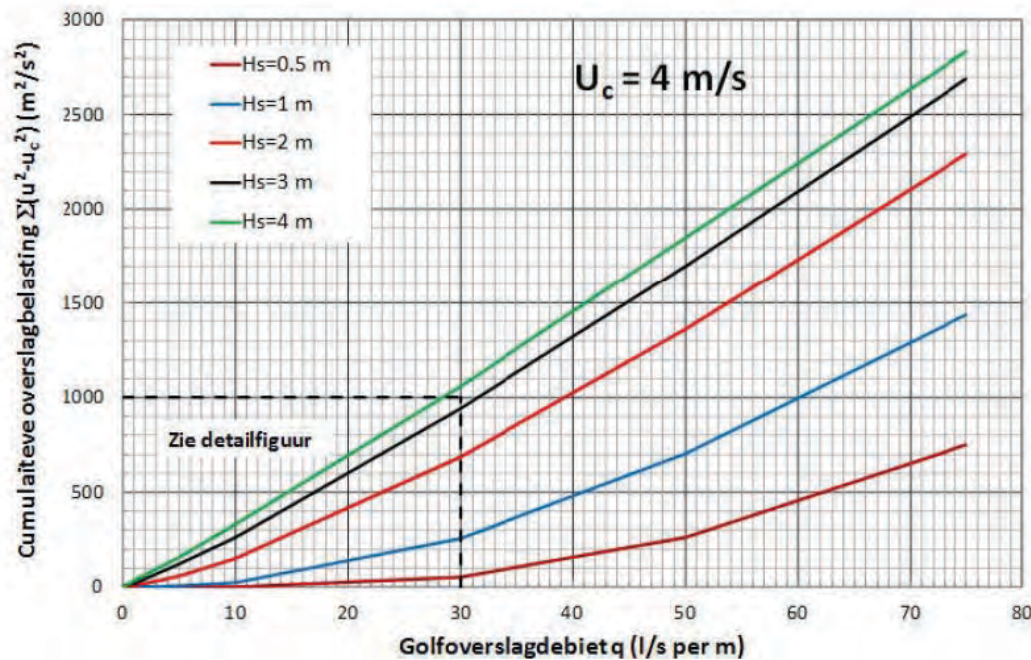
Figuur 21 Cumulatieve overbelasting met een kritische snelheid van 4m/s (Meer, 2012)

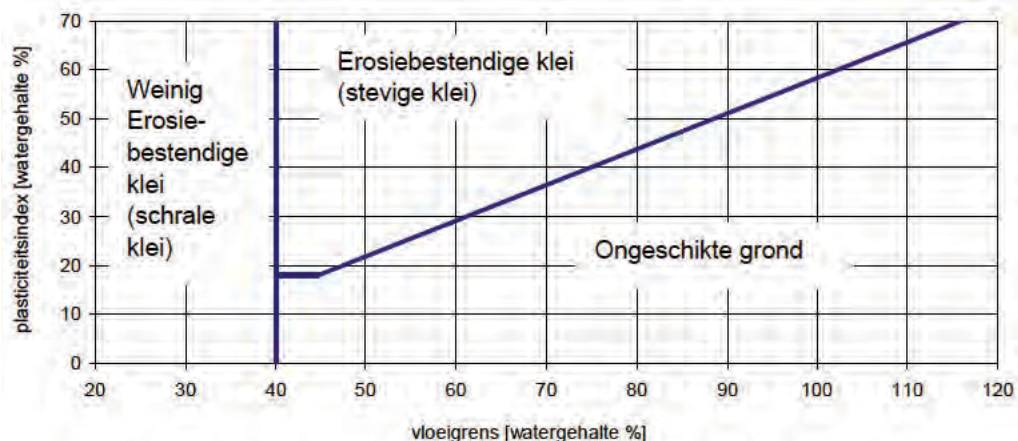
Figuur 22 Atterberg diagram (Meer, 2012)

De erosiebestendigheid kan d.m.v. de Atterberg methode bepaald worden. Met deze methode is het mogelijk om de restwaarde van de kleilaag te bepalen. Deze methode kan de mate van verwerkbaarheid bepalen door de vloeigrens tegenover de plasticiteitsindex te zetten. De vloeigrens van een materiaal is gedefinieerd als de grens tussen de plastische fase en de vloeibare fase. De plasticiteitsindex wordt gedefinieerd als het verschil tussen de vloeigrens en uitrologrens. De uitrologrens is gedefinieerd als de grens tussen vaste fase en plastische fase.

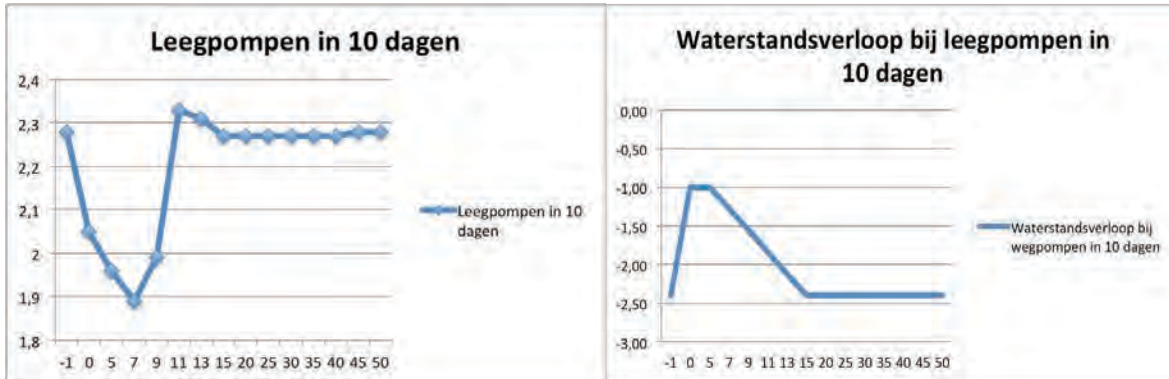
Figuur 27 Safety factoren (Y-as) t.o.v. de tijd (X-as) T10 locatie 1 Figuur 28 Waterstandsverloop (Y-as) t.o.v. de tijd (X-as) T10 locatie 1

In het figuur hierboven is te zien dat de safety factor van het weglichaam met ongeveer 17% daalt tot 1,89 nadat er een overstroming heeft plaatsgevonden. De overstroming vindt plaats op dag 0 en er wordt begonnen met pompen op dag 5. Nadat er een begin is gemaakt met pompen is te zien dat de safety factor nog enige dagen verder zakt om vervolgens op dag 15 terug te keren naar het oorspronkelijke niveau van 2,28.

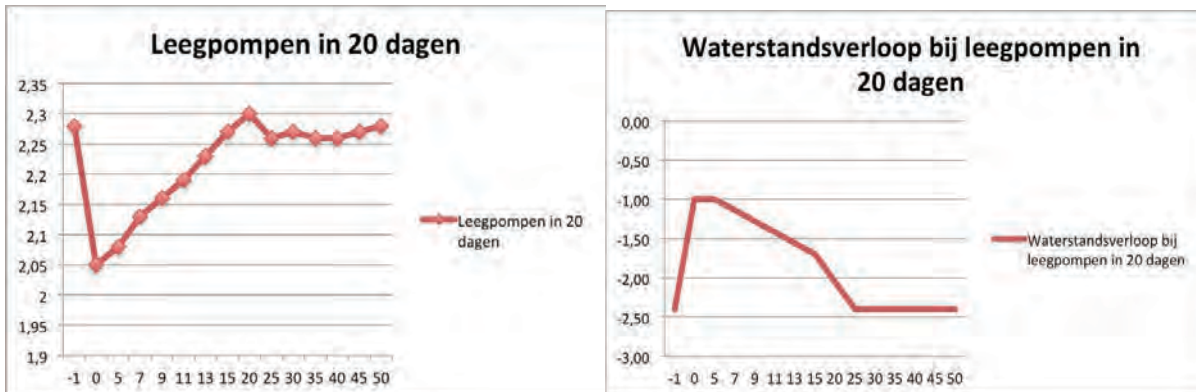
Figuur 29 Safety factoren (Y-as) t.o.v. de tijd (X-as) T20 locatie1 Figuur 30 Waterstandsverloop (Y-as) t.o.v. de tijd (X-as) T20 locatie 1

Vanuit Rijkswaterstaat is de wens om te kijken of het wegpompen van het water over een langere periode een significant verschil geeft omtrent de stabiliteit. De daling van de safety factor t.o.v. van het wegpompen in 10 dagen ligt 58% lager. De bodem van de safety factor is vastgesteld op 2,05. Dit komt doordat de waterstand binnen het weglichaam de waterstand buiten het weglichaam beter kan volgen. Dit heeft als gevolg dat de afschuiving minder is dan bij een groter waterstandsverschil tussen binnen en buiten het weglichaam. Het terugkeren van de safety factor naar zijn oorspronkelijke niveau is t.o.v. het leegpompen in 10 dagen langer. Dit komt doordat de waterstand rondom het weglichaam pas op dag 25 is teruggekeerd naar polderpeil. Het leegpompen in 20 dagen geeft een beter verloop van de safety factor dan het leegpompen in 10 dagen.

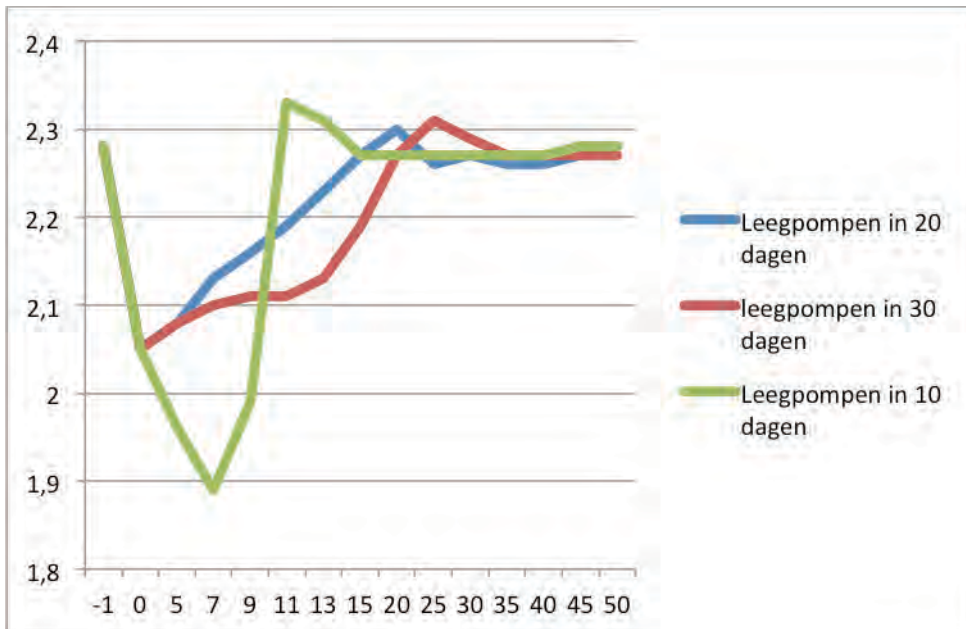
Figuur 33 Overzicht safety factoren t.o.v. dagen verschillende leegpompsituaties locatie 1

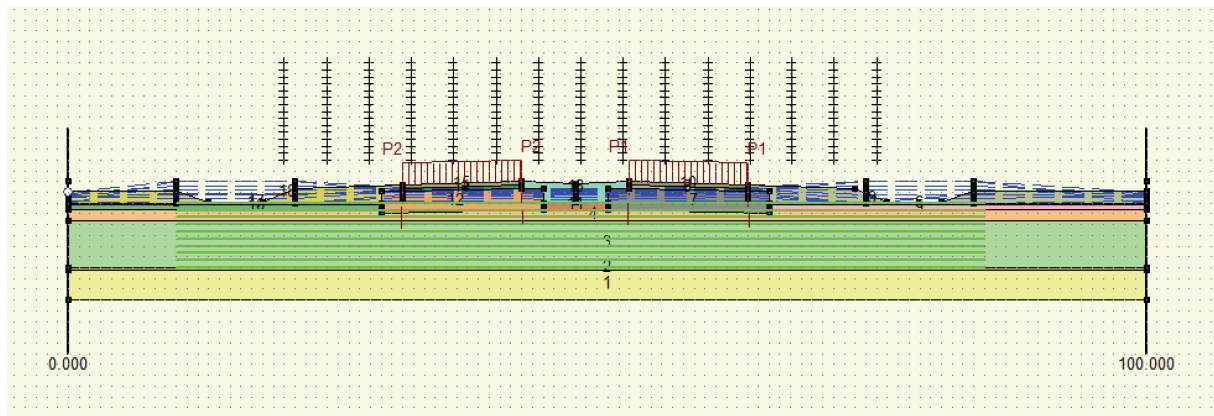
Figuur 34 Impressie wegprofiel locatie 2 weergegeven in D-geo Stability

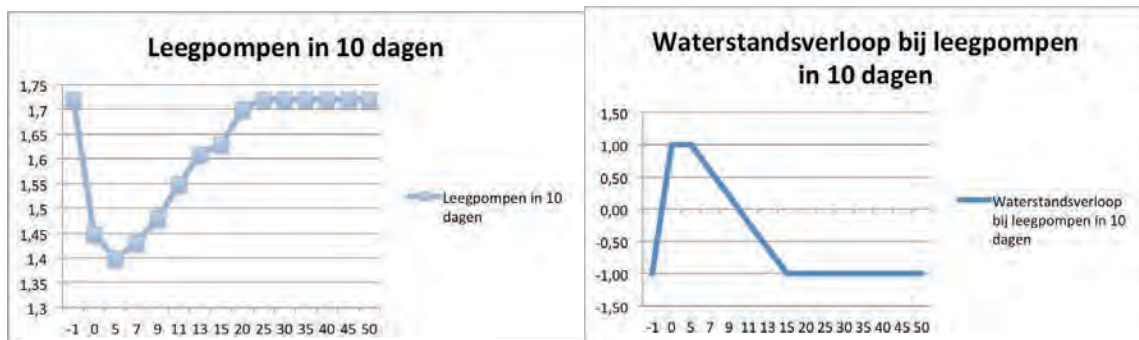
Figuur 36 Safety factoren (Y-as) t.o.v. de tijd (X-as) T10 locatie 2 Figuur 37 Waterstandsverloop (Y-as) t.o.v. de tijd (X-as) T10 locatie 2

De safety factoren die weergegeven zijn in de tabel hierboven zijn voortgekomen uit de berekeningen van het model. Om een inzicht te geven van het verloop van de safety factoren in de tijd, zijn er per leegpomp situatie grafieken gegenereerd.

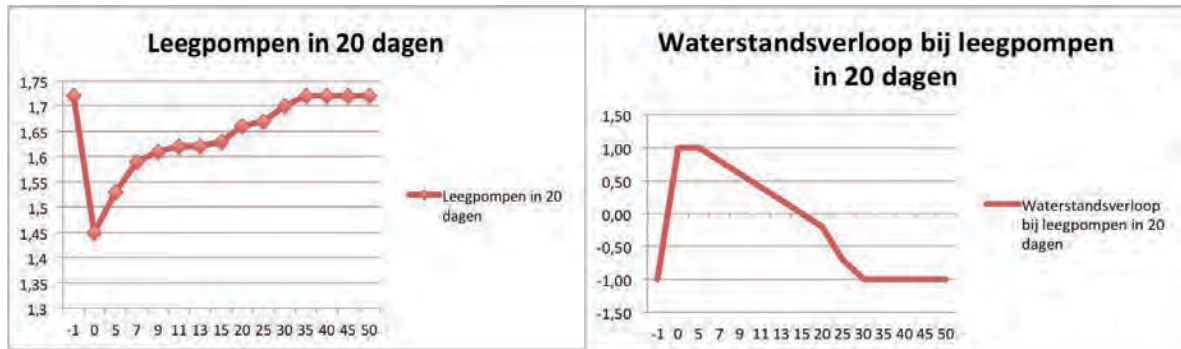
Figuur 38 Safety factoren (Y-as) t.o.v. de tijd (X-as) T20 locatie 2 Figuur 39 Waterstandsverloop (Y-as) t.o.v. de tijd (X-as) T20 locatie 2

De daling van de safety factor bij het wegpompen in 20 dagen t.o.v. van het wegpompen in 10 dagen heeft een minder groot dal. De bodem van de safety factor is vastgesteld op 1,45. De safety factor is groter omdat de grondwaterstand binnen het weglichaam de waterstand buiten het weglichaam beter kan volgen. Dit heeft als gevolg dat de afschuiving minder is dan bij groter waterstandsverschil tussen binnen en buiten het weglichaam. Het terugkeren van de safety factor naar zijn oorspronkelijke niveau is t.o.v. het leegpompen in 10 dagen is langer. Dit komt doordat de waterstand rondom het weglichaam pas op dag 35 is teruggekeerd naar polderpeil. Het leegpompen in 20 dagen geeft een beter verloop van de safety factor dan het leegpompen in 10 dagen.

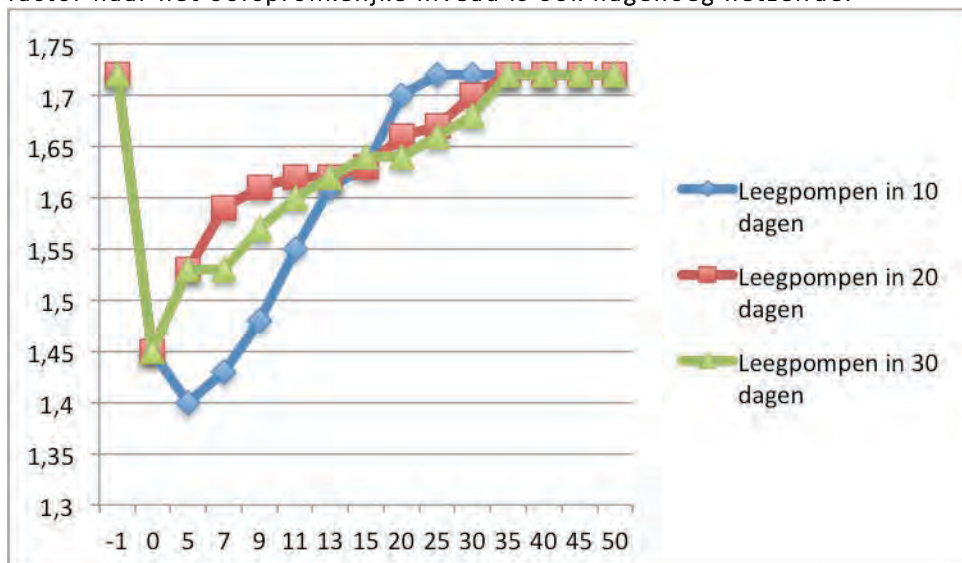
Figuur 42 Overzicht safety factoren t.o.v. dagen verschillende leegpompsituaties locatie 2

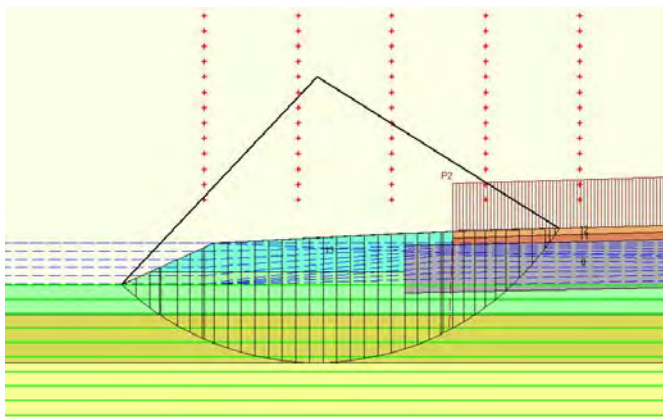
Figuur 44 Impressie maatgevend afschuifvlak weglichaam locatie 3

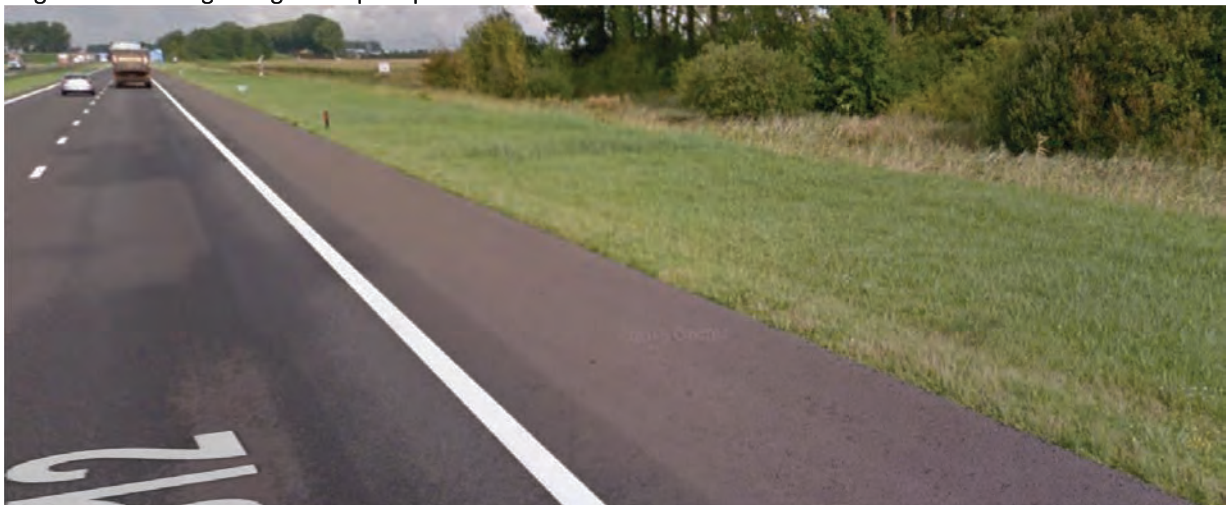
Figuur 52 Vegetatie t.p.v. hmp 136:00 (Googlemaps, 2016)

De vegetatie langs de Rijksweg A58 is aangelegd in de jaren 70 toen de snelweg in Zeeland geopend werd. De vegetatie heeft veel tijd gehad om zich te ontwikkelen tot een volgroeide vegetatie. De aanwezige vegetatie wordt beschreven als 'Actueel beeld AK 2 Ruige Glanshaver hooilanden' (Keizer, 2008). In de afbeelding hieronder is te zien dat er in de vegetatie weinig tot geen open plekken zitten.

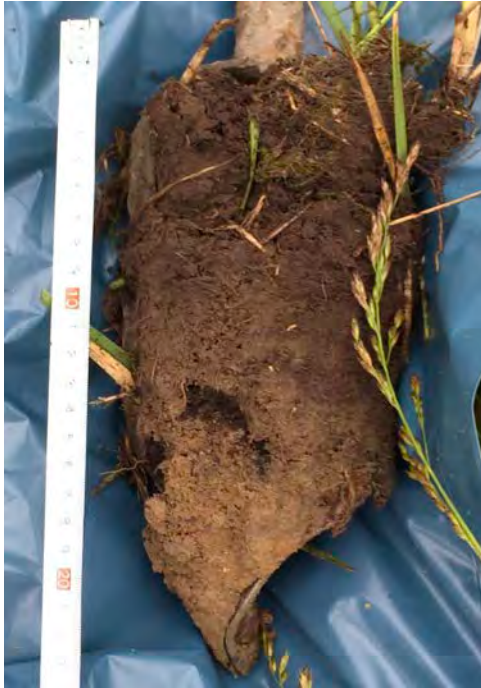
Figuur 53 Boormonster locatie 1 voorkant

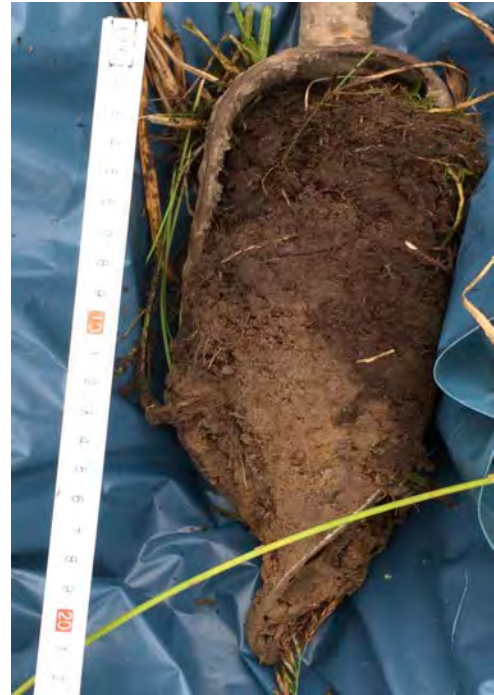
Figuur 54 Boormonster locatie 1 achterkant

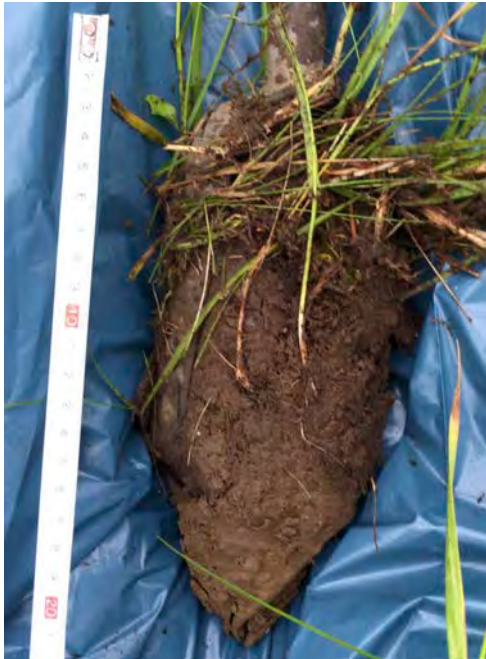
Figuur 55 Boormonster locatie 2 voorkant

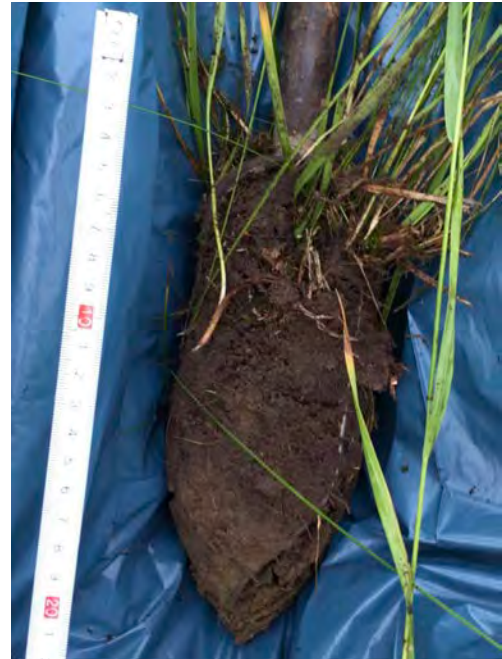
Figuur 56 Boormonster locatie 2 achterkant

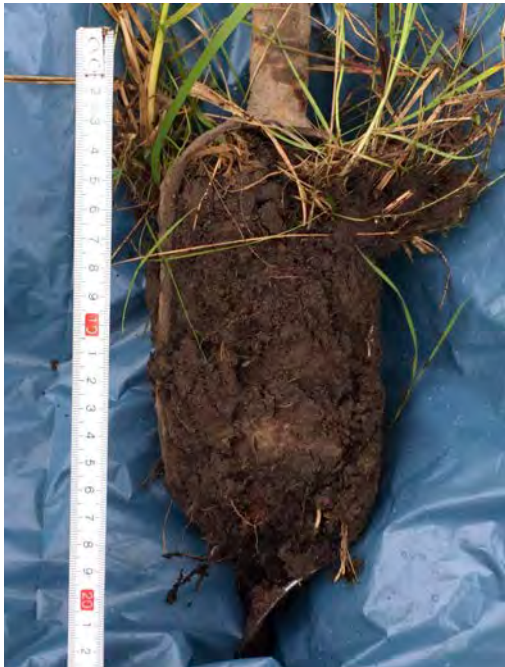
Figuur 57 Boormonster locatie 3 voorkant

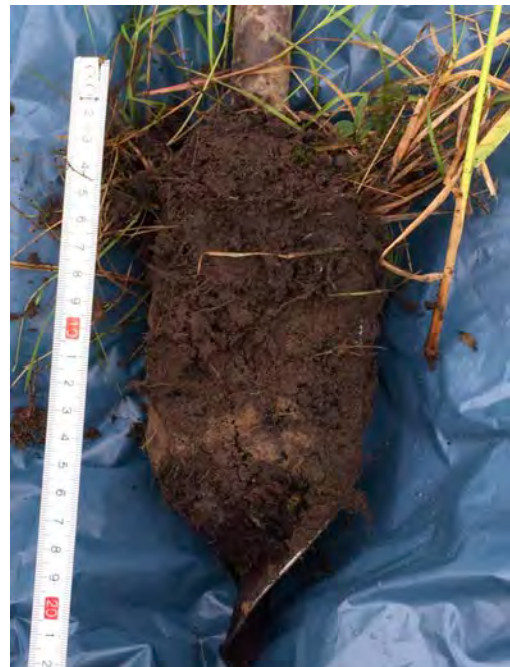
Figuur 58 Boormonster locatie 3 achterkant

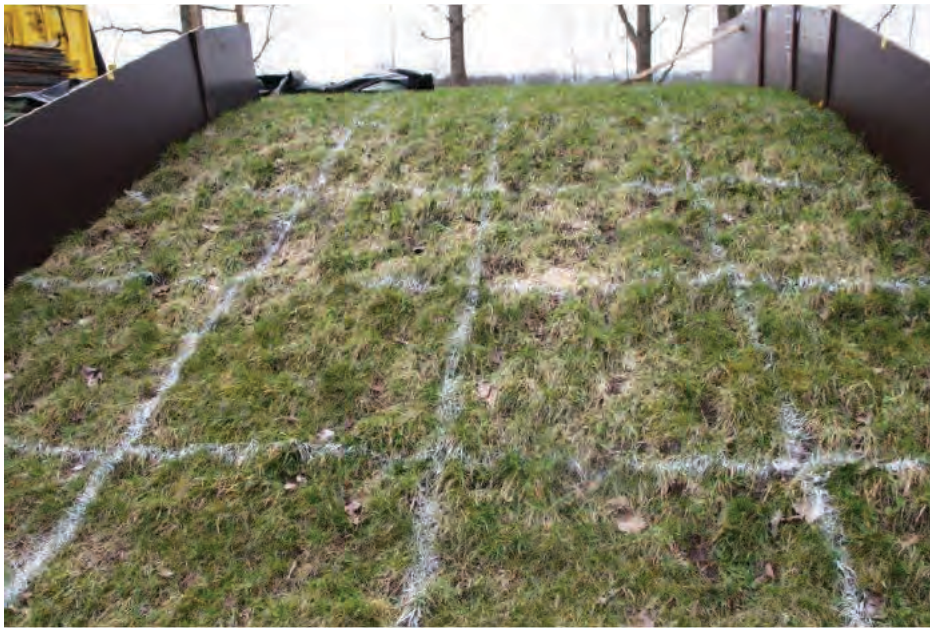
Figuur 59 Overslagproef vechtdijk - 0-situatie (Meer, 2012)

De stroomsnelheden die bij de overslagproeven op de vechtdijk voorkomen zijn naar alle waarschijnlijkheid hoger dan de stroomsnelheden op de bermen van de Rijksweg. Dit komt doordat de taludhellingen langs de Rijksweg flauw zijn, waardoor het water minder snelheid meekrijgt. Dit zal resulteren in mindere schades op het talud. Om toch een beeld te geven van de mogelijke schades die zich bij de overslagproeven van deze vegetatie kunnen voordoen, wordt deze situatie gepresenteerd. Op figuur 61 en 62 is te zien dat er na een overslagproef van 5 l/m/s die gedurende 5 uur heeft geduurd, er een lichte schade is aan het talud. Wat voor de stabiliteit van de Rijksweg het belangrijkste is, is dat het talud niet bezwijkt. In deze proef is dat ook niet het geval.

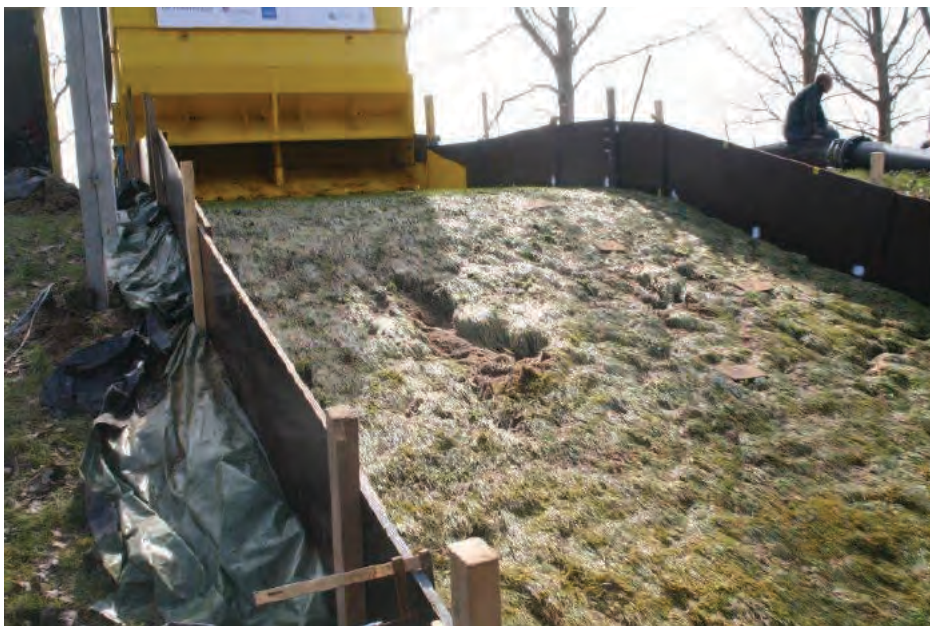
Figuur 60 Overslagproef vechtdijk - Eerste schade (Meer, 2012)

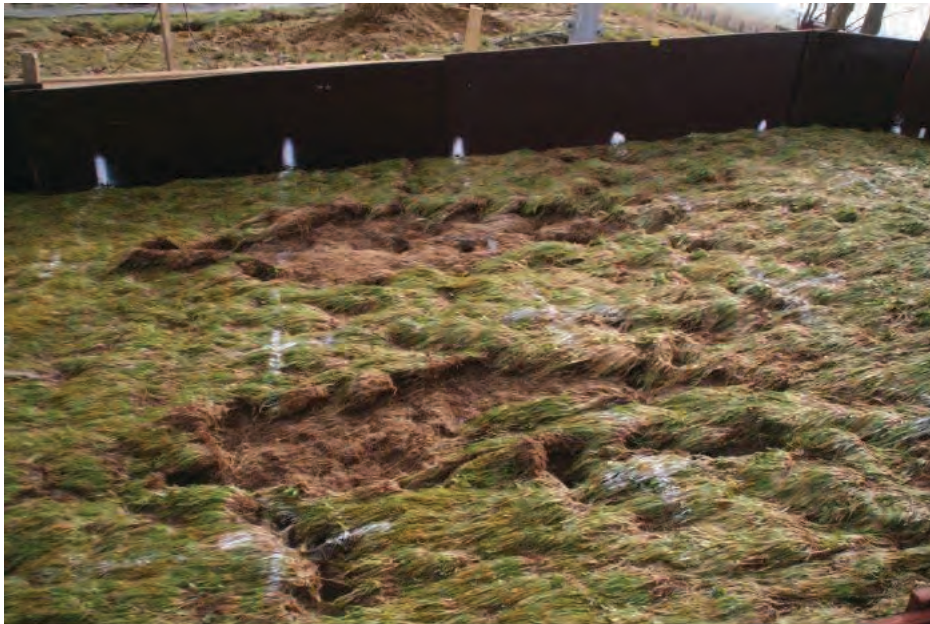
Figuur 61 Overslagproef vechtdijk - Eindresultaat overslagproef (Meer, 2012)

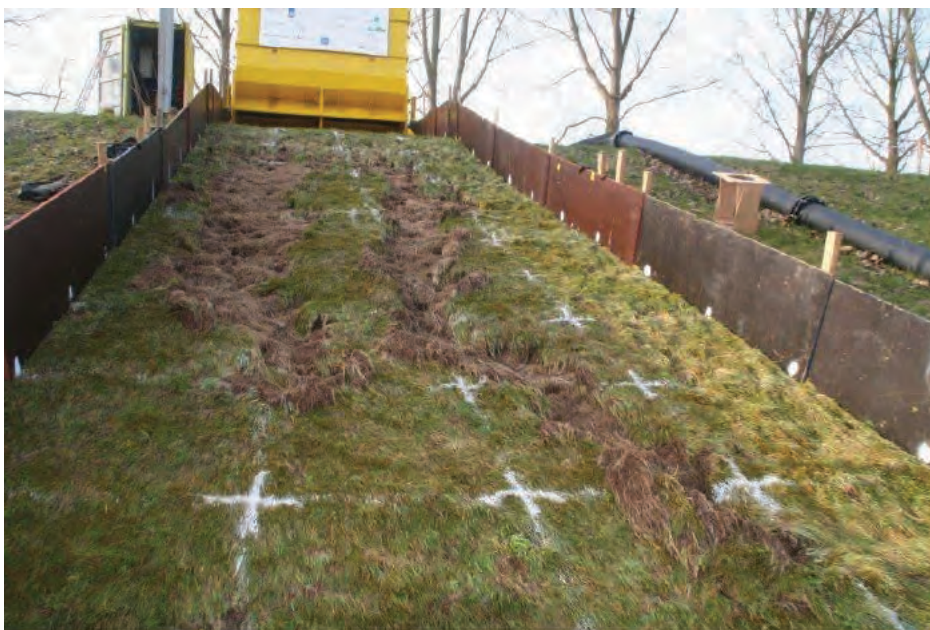
Figuur 62 Overslagproef vechtdijk - Eindresultaat overslagproef (Meer, 2012)

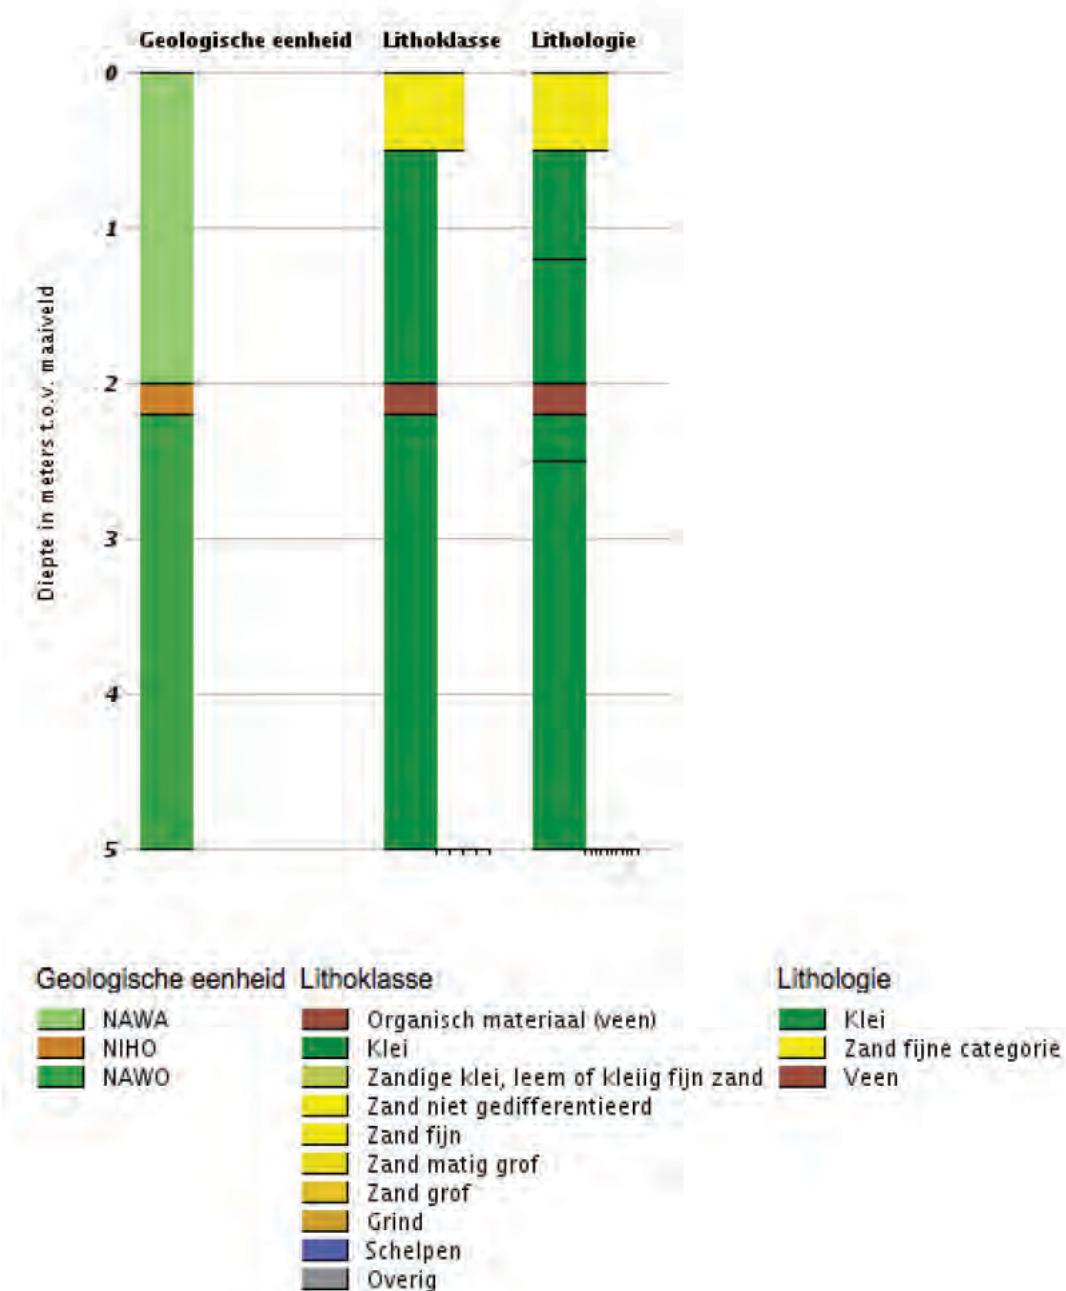
Figuur 73 Grondopbouw volgens grondboring B49C1400 (DINOloket, 2016)

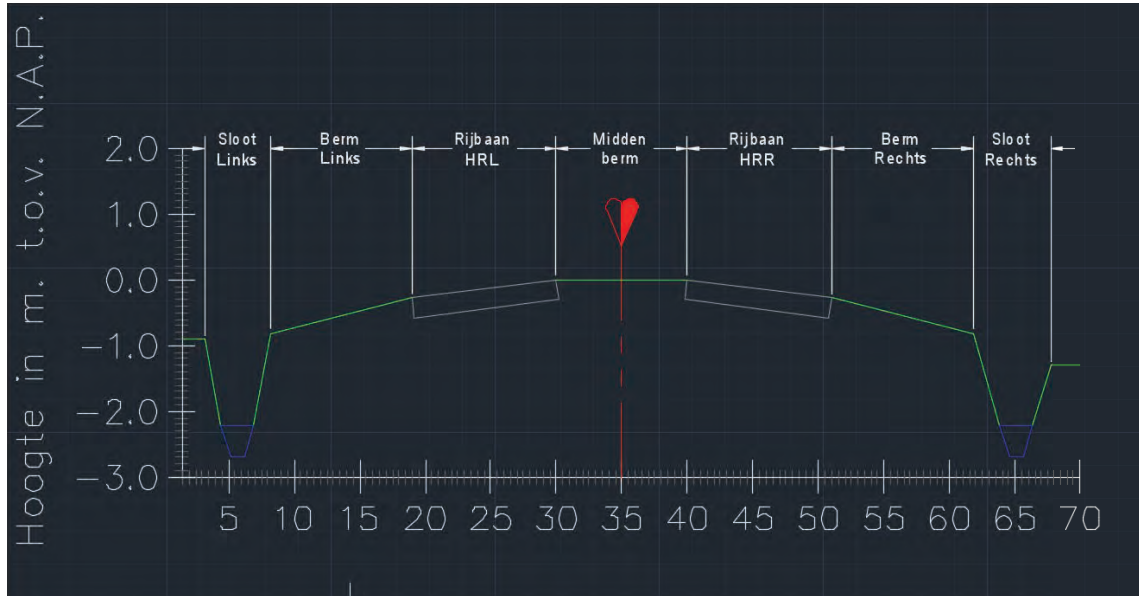
Figuur 78 Impressie dwarsprofiel wegconstructie locatie 1

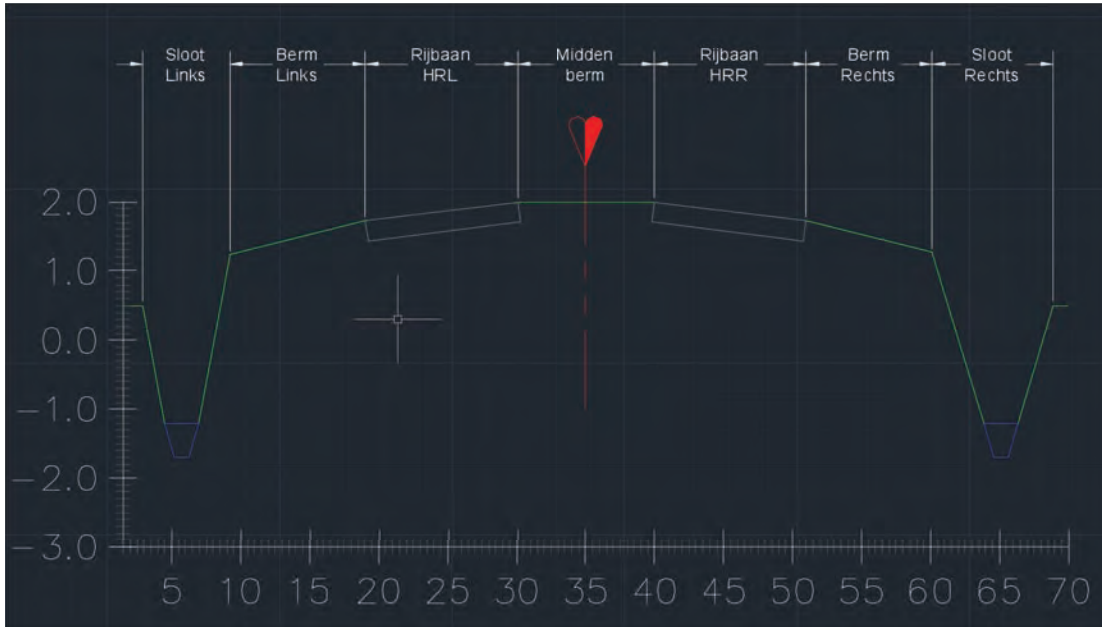
Figuur 86 Impressie dwarsprofiel wegconstructie locatie 2
