Polder/Dijkvak
Aanvulling Wilhelminapolder
dp 1676⁵⁰ – dp 1679

PZDT-M-09255

DEFINITIEF

Beschrijving dijktraject

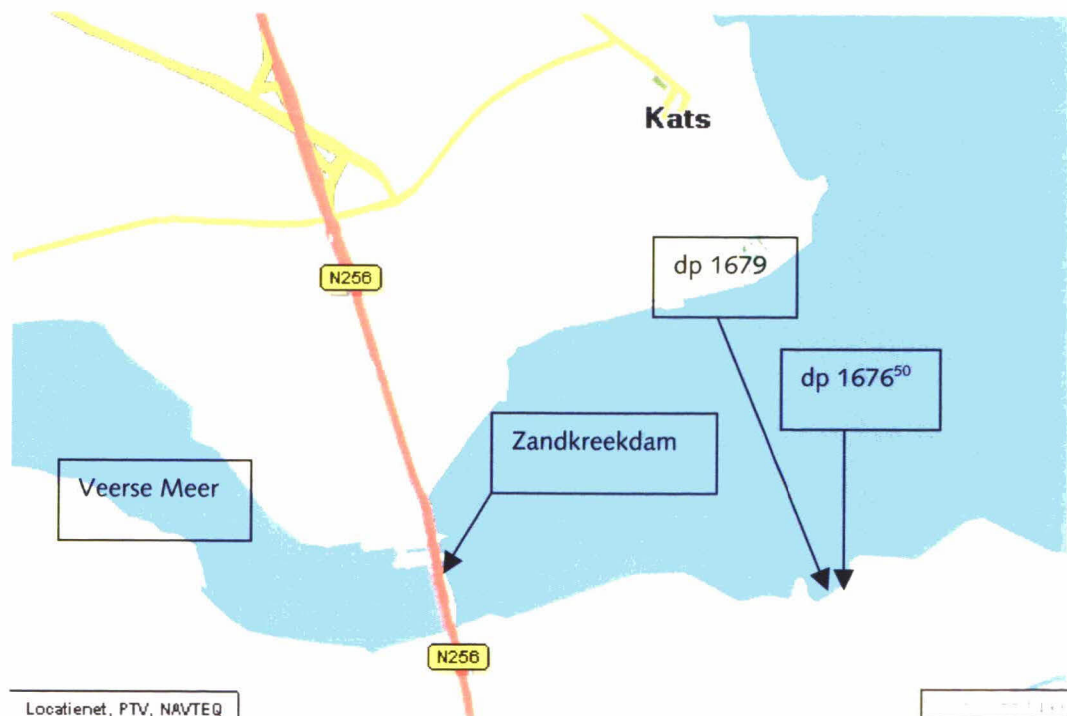
Figuur 1: Aanvulling Wilhelminapolder dp 1676⁵⁰ – dp 1679

Dit rapport beschrijft de toetsing van de Wilhelminapolder tussen dp 1676⁵⁰ en dp 1679 (zie de figuren 1 en 2) als aanvulling op de toetsing van de naastgelegen Wilhelminapolder, Oostbevelandpolder. Reden om dit gedeelte mee te nemen in voornoemde toetsing is dat dp 1679 het einde is van het aanwezige schor (niet twee keer schade door uitvoering).

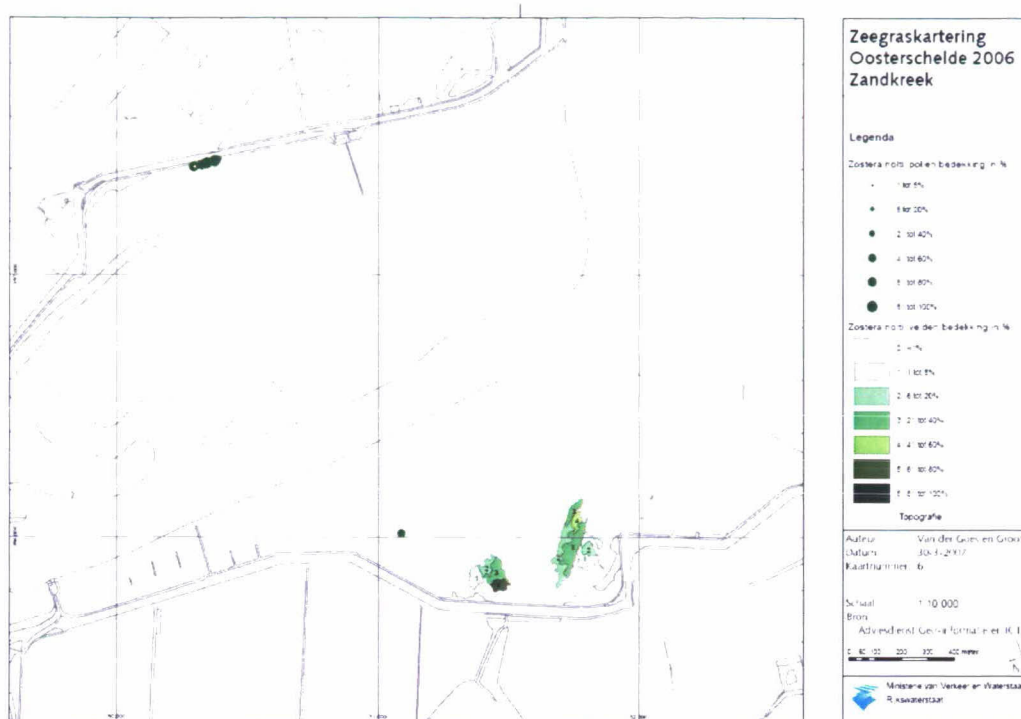
Figuur 6: Zeegrasveld Zandkreek (bron: www.zeegras.nl)

Op de slikken komt Klein Zeegras voor. Momenteel onderzoekt Projectbureau Zeeweringen middels een proef of dit zeegras verplaatst kan worden. De uitkomsten van de proef zijn van invloed hoe dient te worden omgegaan met de zeegrasvelden voor de dijk gedurende de uitvoering (één jaar vooraf verplaatsen naar een andere locatie of vergraven). Zie figuur 6.

Het zeegras is niet aanwezig in de toekomstige werkstrook van dit deel van het traject.
