# Kleidijk Saefthinghe

**Aanleg en monitoring van twee dijkvakken met  
klei als taludverdediging.**

**augustus 2006**

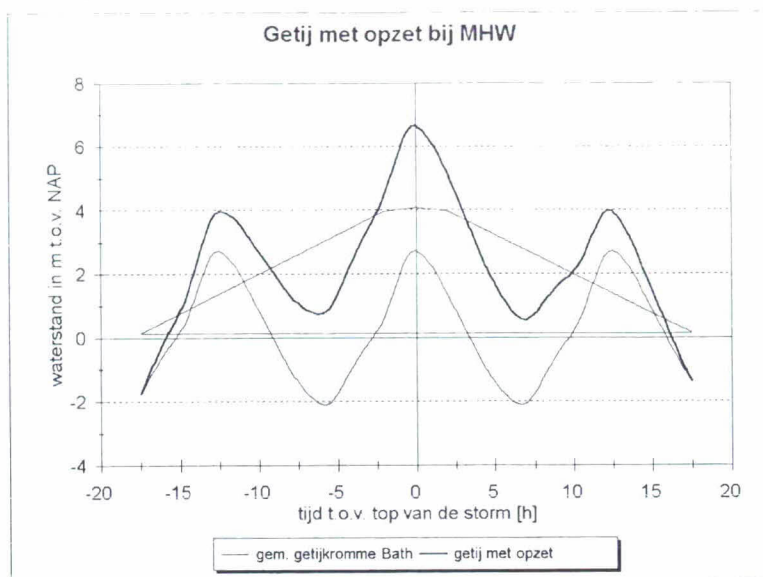
Figuur 2.1. Waterstandverloop onder maatgevende omstandigheden.

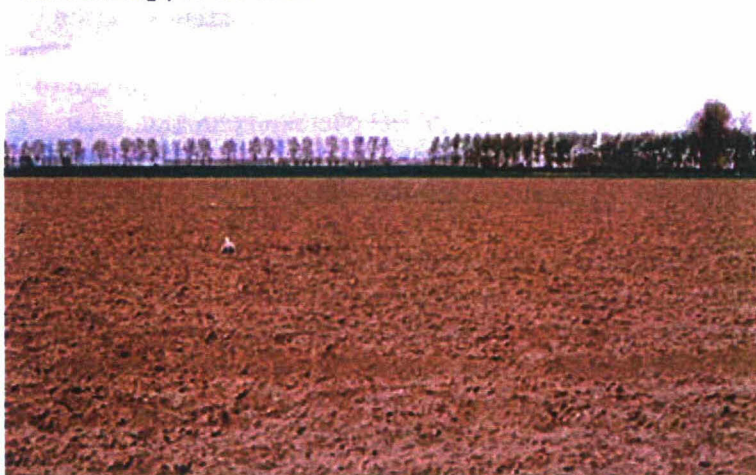
Foto 3.1. Overzicht winplaats klei Aardenburgse Havenpolder.

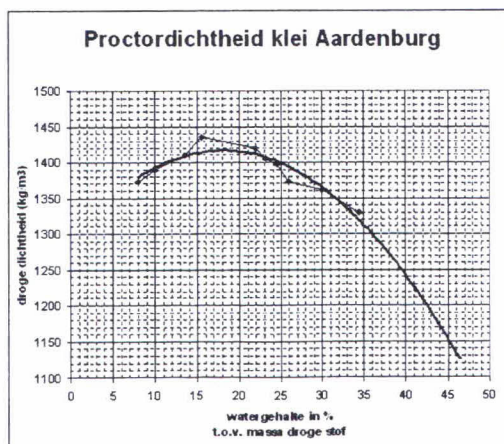
Figuur 3.3. Maximale proctordichtheid.

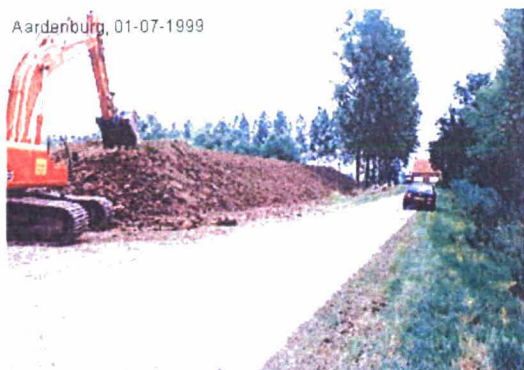
Foto 3.2. Verwerking toplaag in een wal.

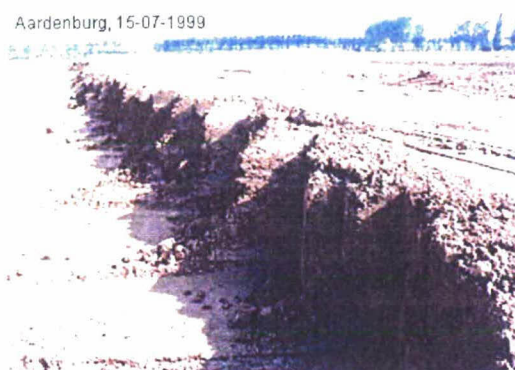
Foto 3.3. Selectief afgraven van de klei.

3.3) heeft een medewerker van het waterschap toezicht gehouden om te voorkomen dat de onderliggende te natte kleilaag werd meegenomen.

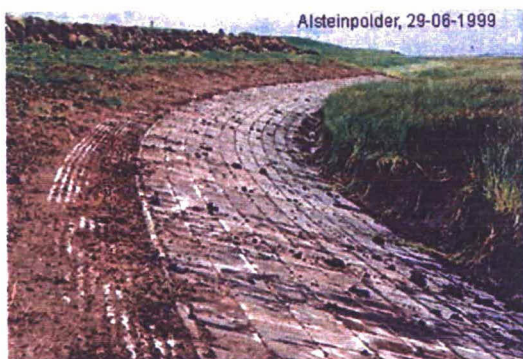
Foto 4.1. Vrijgemaakte blokken.

Op 28 juni 1999 is gestart met het vrijmaken van de oude taludverdediging bestaande uit beton- en de doorgroeiblokken (foto 4.1). In de loop van de jaren is deze, nadat de constructie in 1983 was aangelegd, namelijk tot ongeveer halverwege de betonblokken onder het schor verdwenen. Vervolgens zijn de doorgroeiblokken en de betonblokken verwijderd. Omdat regenwater zich aan de teen verzamelde, is op 1 juli een pomp geplaatst om dit water af te voeren. Nadat het water voldoende was gezakt, zijn de overige betonblokken en de opsluitconstructie aan de teen verwijderd en via de berm afgevoerd. Op 5 juli is gestart met het verwijderen van de bovenlaag (slik) van het aangrenzende schor en wel tot waar de insteek van de nieuwe teen moest komen. Het slik alsmede de klei van onder de blokken werd naar de hoogwatervluchtplaats afgevoerd. Vervolgens is de klei welke als toplaag van de bestaande dijk fungeerde tot aan het zand afgegraven en buiten het aan te leggen dijkvak tijdelijk opgeslagen. Op 8 juli is gestart met het afgraven van het zand en het afvoeren naar de hoogwatervluchtplaats. Het afgraven van het zand en het onder profiel brengen is in twee etappes uitgevoerd, eerst onderin het talud tot aan de berm en nadien t.p.v. de berm (foto 4.2).

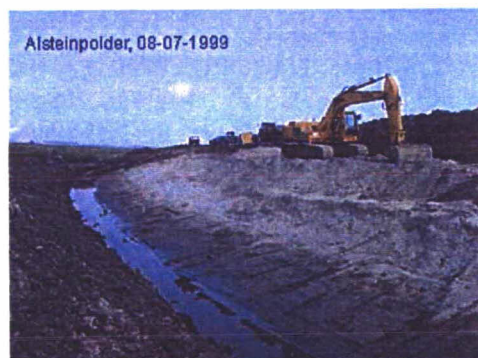
Foto 4.2. Afgraven zand

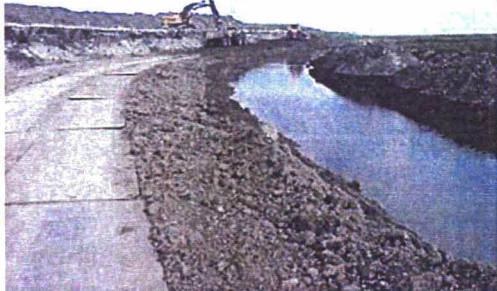
Foto 4.3. Aanvoerbaan met rijplaten.

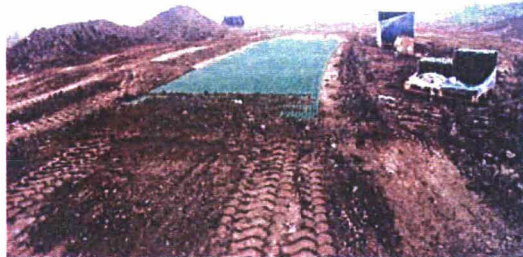
Foto 4.4. Aanbrengen kunststofgrasplaten.

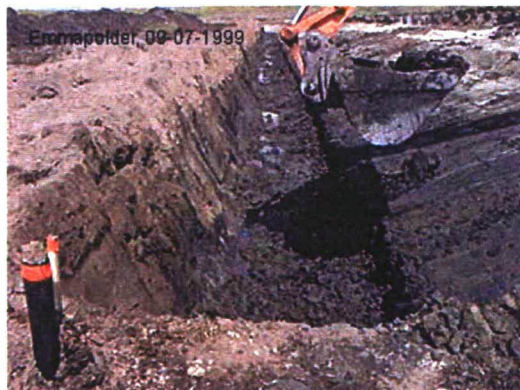
Foto 4.5. Vrijmaken teenconstructie.

Nadat het talud en de teen waren vrijgemaakt (foto 4.5), konden de doorgroeiblokken, de betonblokken en de teenconstructie worden verwijderd en afgevoerd. Deze

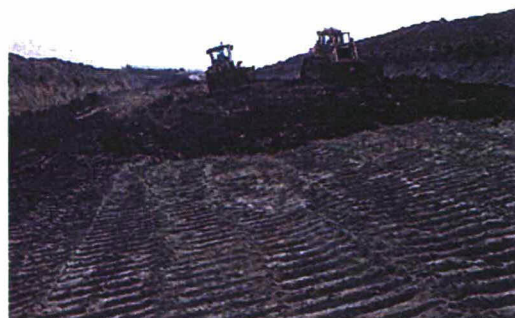
Foto 4.6. Aanbrengen 1<sup>e</sup> kleilaag.

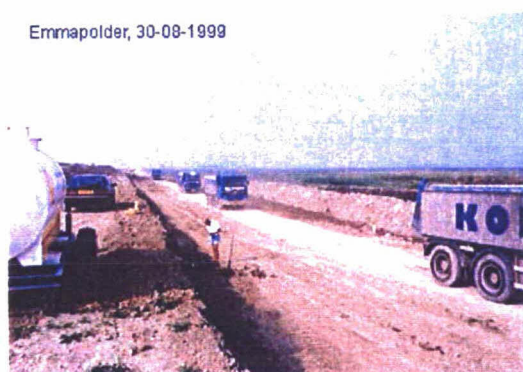
Foto 4.7. In de rij om te lossen.

werkzaamheden kwamen op 13 juli gereed, waarna kon worden gestart met het afgraven van de kleilaag. Ook hier is een deel van de kleilaag opzij gezet om later als toplaag op de erosiebestendige klei te dienen. Het overige deel is afgevoerd naar de hoogwatervluchtplaats. De klei welke op deze locatie veel zanderiger is dan in de Van Alsteinpolder, was plaatselijk ook maar circa 0,50 m dik. Om het water aan de teen te verwijderen, was ook hier een pomp noodzakelijk. Het afgraven van het zandbed is op 15 juli gestart en was bij aanvang van de bouwvak op zaterdag 24 juli grotendeels gereed. Tijdens de bouwvak zijn de dwarsprofielen door het Staring Centrum en de DWW opnieuw gemeten en gecontroleerd, waaruit bleek dat het zandbed in de profielen D en E nog niet op de gewenste diepte lag. Na de bouwvak is dit gelijktijdig met het afgraven van het bovenste gedeelte van het talud meegenomen. Op 20 augustus is een begin gemaakt met het aanbrengen van de erosiebestendige klei, eerst bovenin en vervolgens beneden aan het talud (foto 4.6). Omdat in de Van Alsteinpolder vanaf 24 augustus geen erosiebestendige klei meer nodig was, kon alle aanvoer naar de Koningin Emmapolder. Hierdoor was de aanvoer soms zo groot, dat de vrachtwagens moesten wachten om te kunnen lossen (foto 4.7).

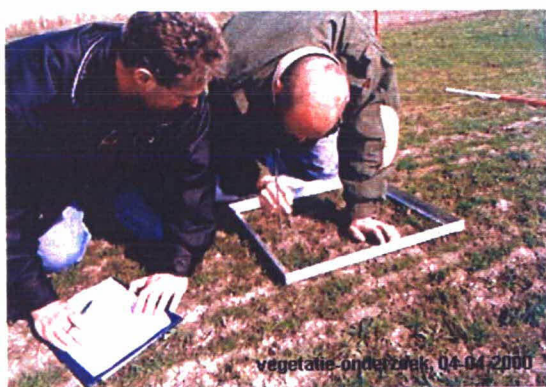
Foto: 5.1. Wortelonderzoek (DWW-1075-01)

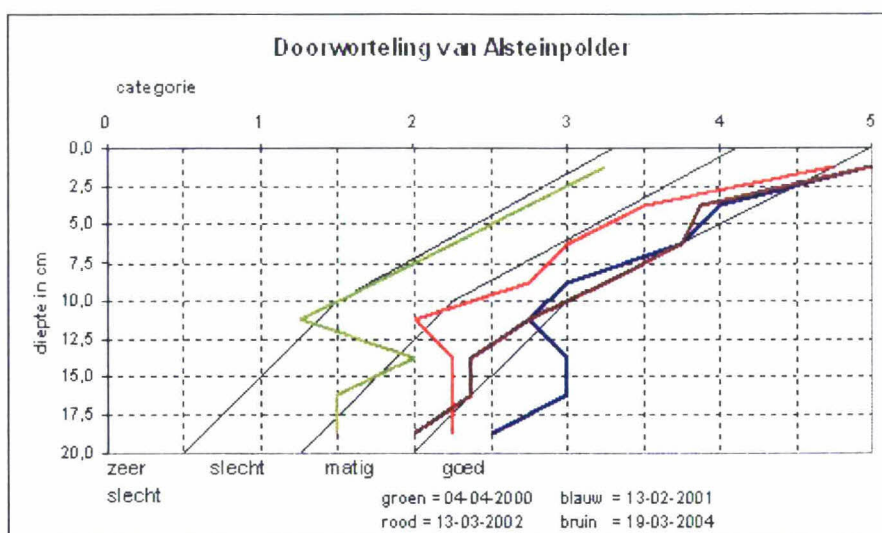
Figuur 5.1. Doorworteling van Alsteinpolder.

Aan de hand van deze gegevens blijkt dat zowel de bedekking als de doorworteling in het dijkvak Van Alsteinpolder in het eerste jaar (2000) achterblijft t.o.v. van het dijkvak in de Koningin Emmapolder. Een mogelijke verklaring kan zijn dat de oorspronkelijke vegetatielaag welke na aanleg van de erosiebestendige kleilaag weer als toplaag werd teruggezet, in de Koningin Emmapolder een hoger zandgehalte heeft dan in de Van Alsteinpolder. In het tweede jaar (februari 2001) is de bedekking en de doorworteling in het dijkvak van de van Alsteinpolder belangrijk toegenomen en komt min of meer overeen met hetgeen in het dijkvak Koningin Emmapolder werd aangetroffen. In het derde jaar (maart 2002) vindt echter een vrij sterke achteruitgang van de doorworteling in beide vakken plaats. Daarom is in maart 2004 het wortelonderzoek nog eens herhaald, waaruit valt op te maken dat de doorworteling zich enigszins heeft hersteld. Omdat een mogelijke oorzaak van de sterke achteruitgang van de doorworteling in 2002 kan worden toegeschreven aan de weersomstandigheden in de voorafgaande periode, zijn de maandelijkse KNMI gegevens geraadpleegd. In figuur 5.3 is de gemiddelde maandtemperatuur te De Bilt weergegeven en in figuur 5.4 de maandsom van de neerslag.

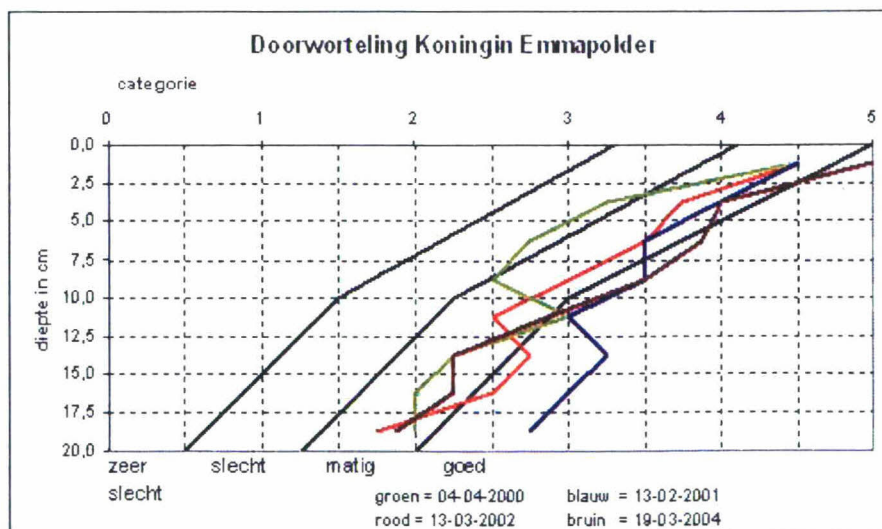
Figuur 5.2. Doorworteling Koningin Emmapolder.

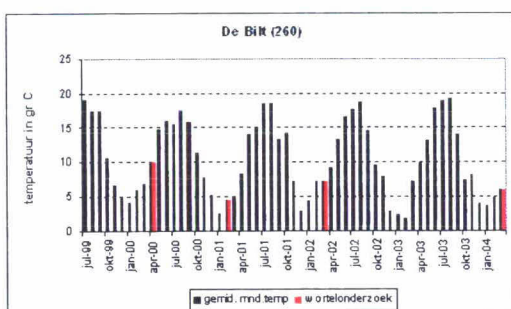
Figuur 5.3. Gemiddelde temperatuur.

Uit deze gegevens kan worden afgeleid dat de gemiddelde temperatuur in de voorafgaande periode van maart 2002 duidelijk hoger was dan in februari 2001. Hieruit mag worden afgeleid dat de temperatuur en dus het tijdstip in het groeiseizoen niet de belangrijkste oorzaak van de achteruitgang kan zijn geweest. De maandelijkse hoeveelheid neerslag daarentegen was in de maand waarin het wortelonderzoek in 2002 is uitgevoerd echter duidelijk minder, maar wel min of meer vergelijkbaar als in 2004. In de maand ervoor (februari 2002) is het daarentegen bijzonder nat geweest. Alhoewel de weersomstandigheden voorafgaand aan het wortelonderzoek van invloed zijn op de mate van doorworteling, kan niet worden uitgesloten dat ook andere invloeden een belangrijke rol spelen. Welke deze zijn is niet duidelijk en vraagt om meer onderzoek. Duidelijk is wel dat deze methode van beoordelen, slechts een moment opname is van de toestand van de grasmat.

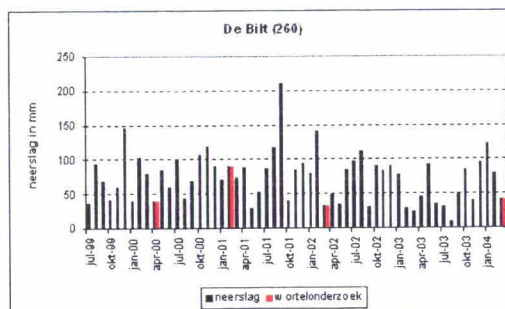
Figuur 5.4. Maandsom neerslag.

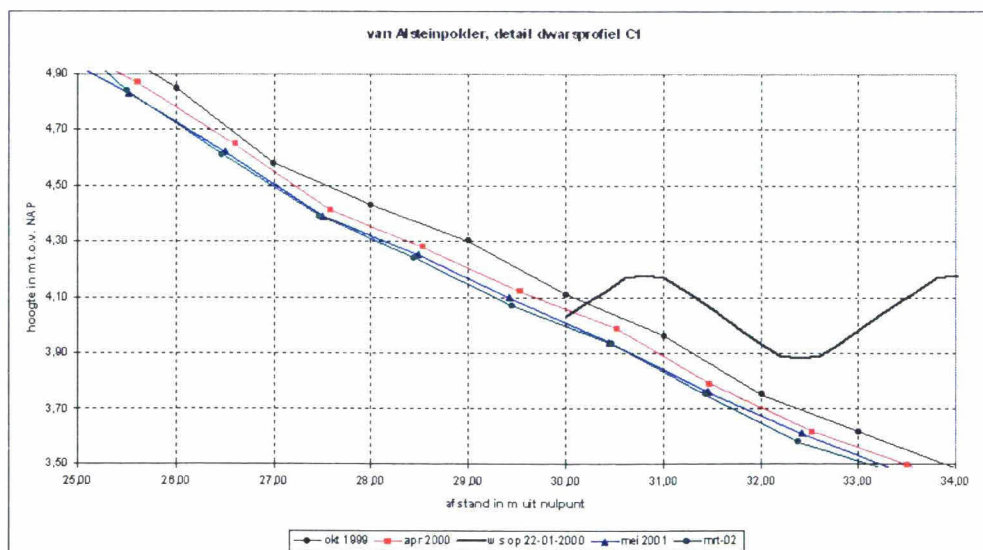
In de van Alsteinpolder ligt de 1<sup>e</sup> controle waterpassing met name in het onderste deel van het talud 5 tot 10 centimeter lager dan de nulmeting. Bij de 2<sup>e</sup> controle waterpassing zijn de verschillen in het merendeel van de profielen t.o.v. de 1<sup>e</sup> controle waterpassing slechts enkel centimeters en de 3<sup>e</sup> controle waterpassing komt nagenoeg overeen met de 2<sup>e</sup> controle waterpassing. In figuur 5.5 is aan de hand van de metingen het onderste deel van het talud weergegeven t.p.v. dwarsprofiel C1.

Figuur 5.5. Detail hoogtemetingen dwarsprofiel C1.

Gezien het min of meer gelijkmatige verloop van het hoogteverschil in het onderste deel van het talud, kan dit niet worden toegeschreven aan erosie, maar eerder aan klink of krimp van de toplaag en/of de erosiebestendige kleilaag. Een mogelijke oorzaak hiervan kan zijn, dat tijdens de aanleg het onderste deel van het talud na het aanbrengen van de eerste erosiebestendige klei op 14 juli 1999 een etmaal onder water heeft gestaan, waardoor de klei is gaan zwellen en later weer is gaan krimpen.

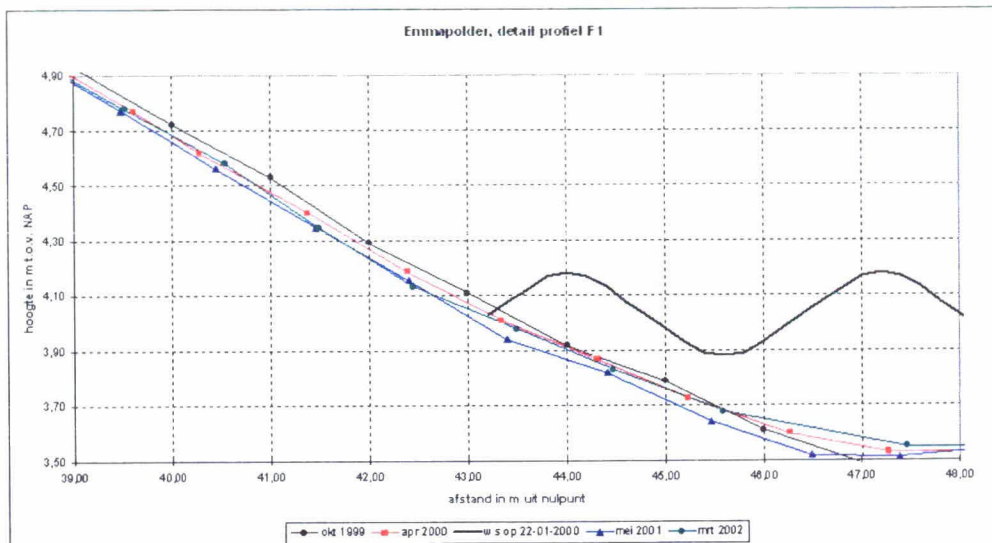
De verschillen in de Koningin Emmapolder tussen de nulmetingen en de controle waterpassingen zijn aanzienlijk kleiner dan in de Van Alsteinpolder, zie figuur 5.6. Laag aan de teen worden de grootste verschillen zeer waarschijnlijk veroorzaakt door het aan- en/of wegspoelen van veek. Zo ligt het talud aan de teen in mei 2001 circa 5 cm lager ten opzichte van april 2000, maar in maart 2002 weer min of meer gelijk met de meting van april. Hierdoor kan hier aan de hand van de gemeten dwarsprofielen niet met zekerheid worden vastgesteld of enige erosie t.g.v. golfaanval is opgetreden.

Figuur 5.6. Detail hoogtemetingen dwarsprofiel F1.

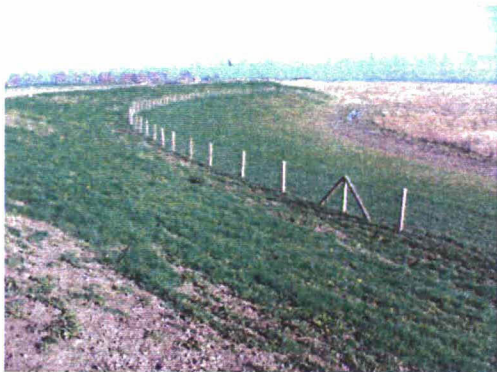
Foto 5.2. Datum: 19 april 2000 (ZV-183s-1)

Op verschillende tijdstippen zijn vanaf de kruin foto's gemaakt welke een totaal indruk geven van hoe het dijkvak er op een bepaald moment bij lag. In april 2000 lag het pas ingezaaide talud er nog erg kaal bij (foto 5.2) en is het zaaibed nog duidelijk waarneembaar. In juli 2000 reikt het gras echter al bijna tot kniehoogte (foto 5.3). In het eerste jaar na aanleg is er voor wat betreft de soort begroeiing een duidelijk verschil te zien tussen het onderste en bovenste deel van het talud. In latere jaren valt dit verschil niet meer zo op, hetgeen ook kan komen door het tijdstip (vroeg in het voorjaar) van de inspecties. Bij de laatste inspectie op 17 maart 2004 bleek het hekwerk rond het dijkvak te zijn verwijderd.

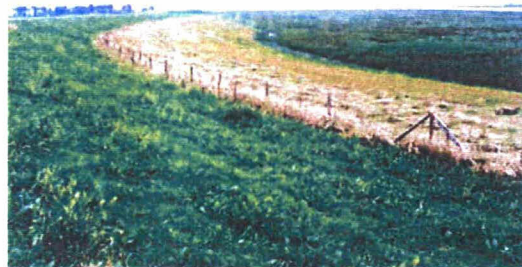
Foto 5.3. Datum: 25 juli 2000 (DWW-1083-32)

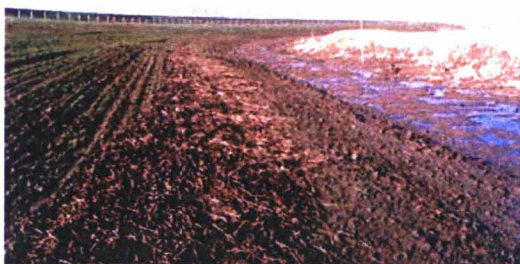
Bij een inspectie op 7 februari 2000 door de DWW werd ondanks de vrij hoge waterstand op 22 januari (>NAP+4,0 m), geen erosie ten gevolge van golven geconstateerd. Wel lag de veekrand tot zo'n 7 meter het talud op, gemeten vanuit de teen (foto 5.4). Dit komt ongeveer overeen met een hoogte van circa NAP+4,15 m. Ook in mei 2001 is geen erosieschade geconstateerd, hetgeen ook niet werd verwacht omdat de hoogste waterstanden tijdens het stormseizoen ver beneden de NAP+4,0 m zijn gebleven. Wel is toen geconstateerd dat de vegetatie aan de teen duidelijk achterblijft dan bijvoorbeeld ter plaatse van het meetvak waarin het wortelonderzoek is uitgevoerd. In de jaren daarna is tot begin 2004 eveneens geen waterstand opgetreden boven NAP+4,0 m. Nadien is op 8 februari 2004 echter een waterstand van circa NAP+4,35 m opgetreden. Tijdens een extra inspectie op 17 maart 2004 bleek de veekrand mogelijk zelfs iets hoger te liggen als in februari 2000 (foto 5.5). Op de foto is iets beneden de veekrand nog een geultje te zien welke mogelijk tengevolge van de hoge waterstand kan zijn ontstaan. Buiten deze plaatselijke uitholling van slechts enkele centimeters diep is verder geen erosieschade geconstateerd. Omdat een dergelijke geringe schade niet in de dwarsprofielen tot uiting komt, zijn er geen nieuwe dwarsprofielmetingen uitgevoerd.

Foto 5.4. Datum 7 februari 2000 (DWW-1060-22)

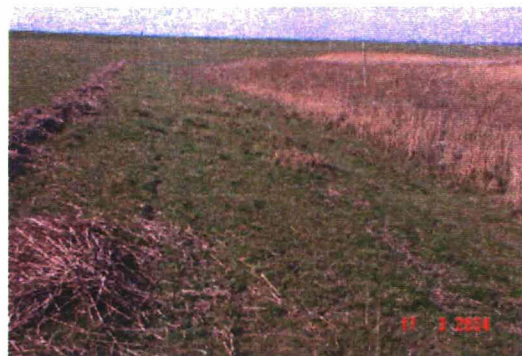
Foto 5.5. Datum 17 maart 2004 (DSC-01077)

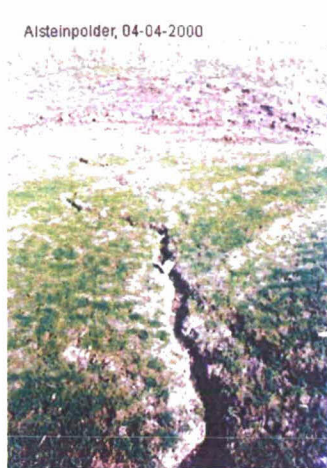
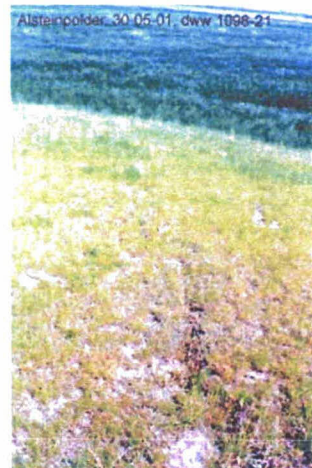
Op 11 januari 2000 is t.h.v. dijkpaal 156 een erosiegeul ten gevolge van neerslag aangetroffen. Deze geul loopt van boven tot onder in het talud. Op 4 april 2000 had deze erosiegeul nog min of meer dezelfde vorm en afmetingen. Op 30 mei 2001 was de erosiegeul door begroeiing minder zichtbaar, maar was qua vorm en afmetingen niet veel veranderd (foto's 5.6 t/m 5.8). Alleen omdat bekend was waar de erosiegeul liep, is deze in 2004 nog wel teruggevonden maar door weersinvloeden inmiddels min of meer geëgaliseerd.

Foto 5.6. DWW-1060-03.

Foto 5.7. DWW-1075/05.

Foto 5.8. DWW-1098-21.

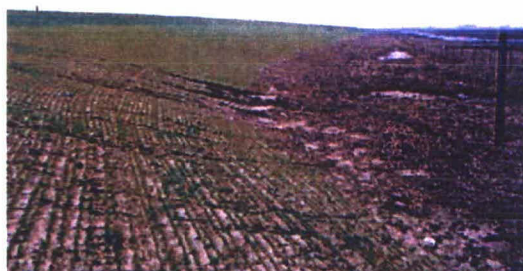
Foto 5.9. Datum 4 april 2000 (DWW-1075-08)

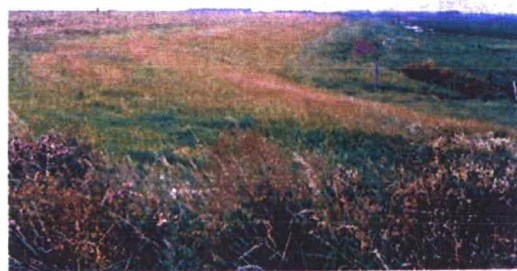
Foto 5.10. Datum 25 juli 2000 (DWW-1086-00)

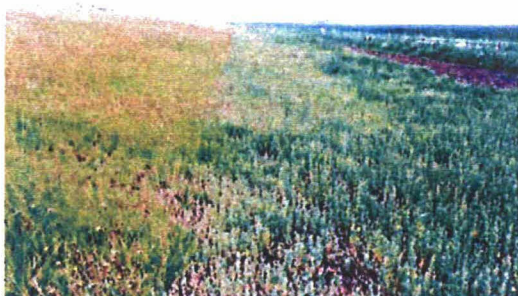
Foto 5.11. Datum 25 juli 2000 (DWW-1086-02)

In mei 2001 daarentegen ligt de grasmat visueel gezien en met name laag in het buitentalud er meer gesloten bij dan in de van Alsteinpolder. In de periode tot aan de hoge waterstand in februari 2004 kan de vegetatie zich op het aangespoelde veek ongestoord ontwikkelen. Na dit hoog water is echter zoveel nieuw materiaal aangespoeld, dat de begroeiing geheel is verdwenen (foto 5.12).

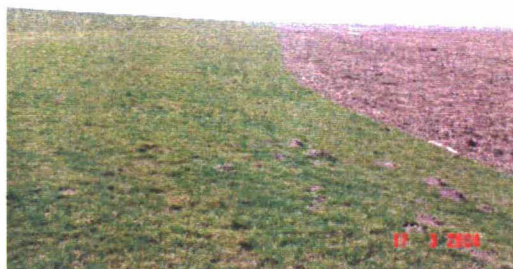
Foto 5.12. Datum 17 maart 2004 (DSC-01079)

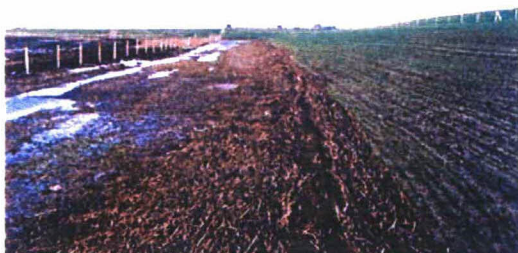
Foto 5.13. Datum 7 februari 2000 (DWW 1060/26)

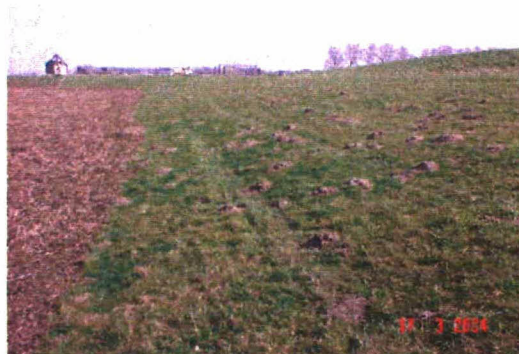
Foto 5.14. Datum 17 maart 2004 (DSC-01083)

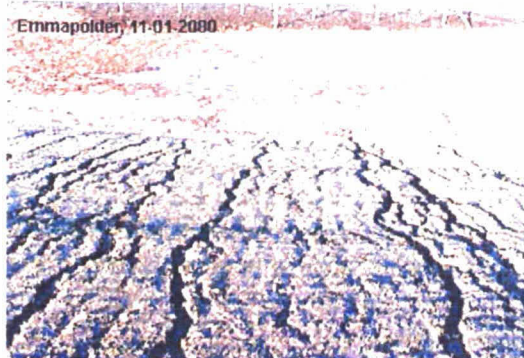
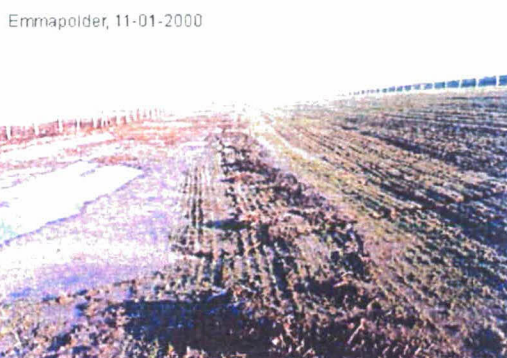
In tegenstelling tot erosie t.g.v. golfaanval werd op 11 januari 2000 nabij profiel F1 vrij veel erosiegeulen (diep 5 tot 10 cm) ten gevolge van neerslag aangetroffen (foto 5.15). Verder lag t.h.v. dijkspaal 108 vrij veel zand aan de teen, welke door de neerslag uit de toplaag is uitgespoeld (foto 5.16). Bij latere inspecties werd echter vrij weinig van dergelijke geulen teruggevonden. Waarschijnlijk worden deze door weersinvloeden en regelmatig maaien geëgaliseerd.

Foto 5.15. Datum 11 januari 2000 (DWW-1060-12)

Foto 5.16. Datum 11 januari 2000 (DWW-1060-13)

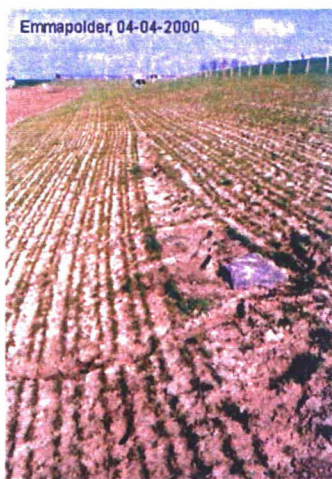
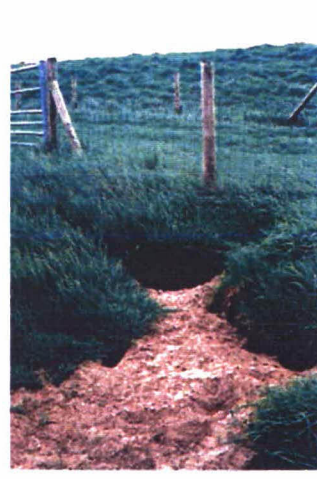
Op 4 april 2000 werd 9 m voor dijkpaal 106 een konijnengang halverwege het buitentalud aangetroffen. Deze gang welke min of meer evenwijdig aan het talud naar boven liep, was circa 75 cm diep (foto 5.17). Ook t.h.v. profiel D1 en nabij een vrij grote steen ongeveer halverwege het buitentalud werd een begin van graverij (konijnen) aangetroffen (foto 5.18). Bij de inspecties in juli 2000 en later is echter gebleken dat er geen verdere activiteiten van konijnen in het vak zelf hebben plaatsgevonden. Zo kon bij de inspectie van 2002 de gang zelfs niet worden teruggevonden. Waarschijnlijk heeft de harde erosiebestendige kleilaag verder graven voorkomen. Net buiten het dijkvak daarentegen werd in mei 2001 wel twee konijnengangen aangetroffen. De ene lag halverwege het buitentalud voorbij dp 108 en de andere lag in het talud boven de hoogwaterberm t.h.v. dp 107. In 2002 lijkt de graafactiviteit nog verder te zijn toegenomen (foto 5.19). Tussen dijkpaal 106 en 107 zijn in juli 2001 in het talud nog enkele molshopen aangetroffen. Ook in 2002 en 2004 zijn vrij veel molshopen geconstateerd.

Foto 5.17. DWW-1075-06

Foto 5.18. DWW-1075-10

Foto 5.19. Mei 2002 (1113-22)

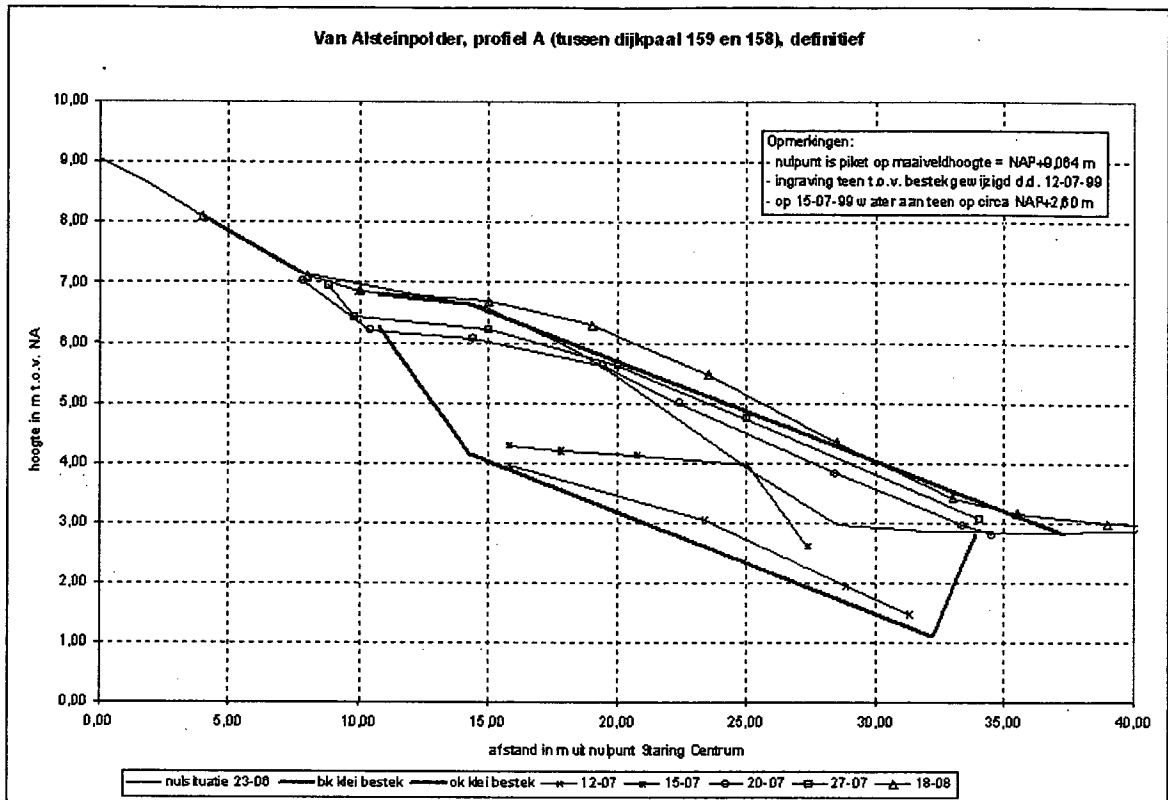
## **BIJLAGE 4.1.**

Dwarsprofielen tijdens aanleg.

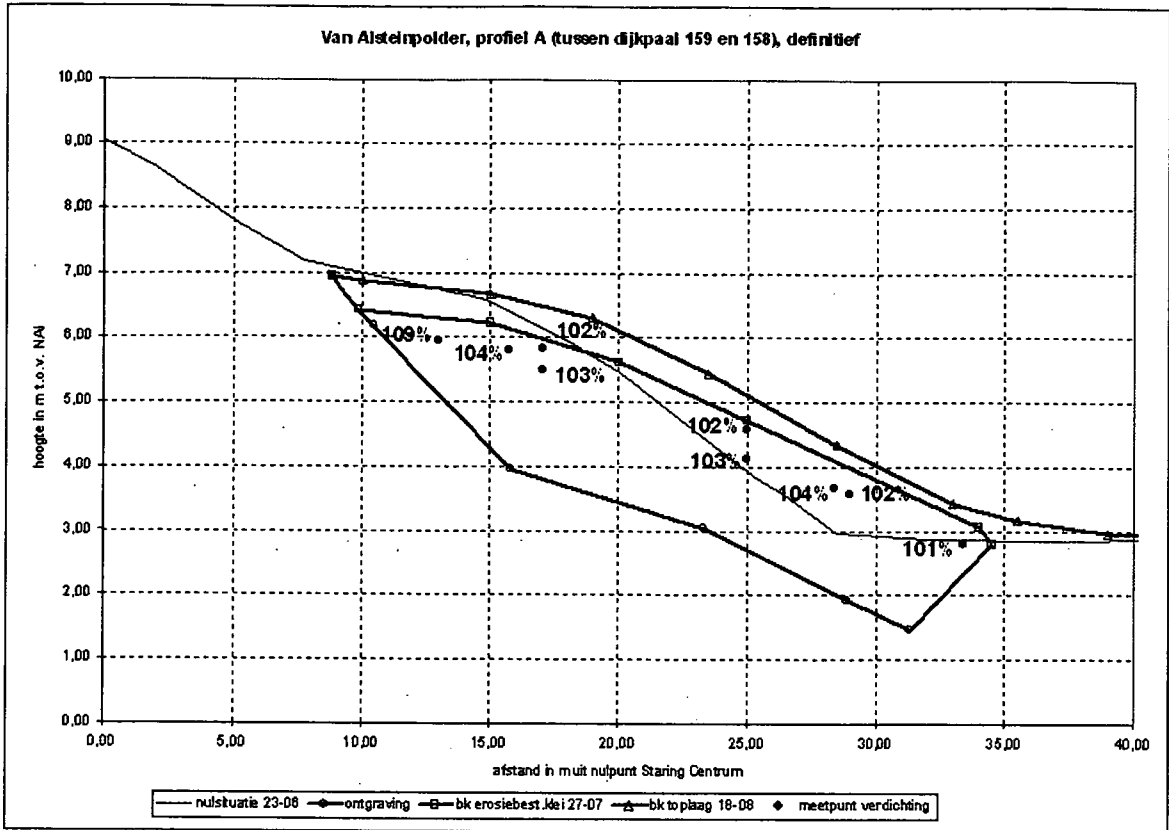
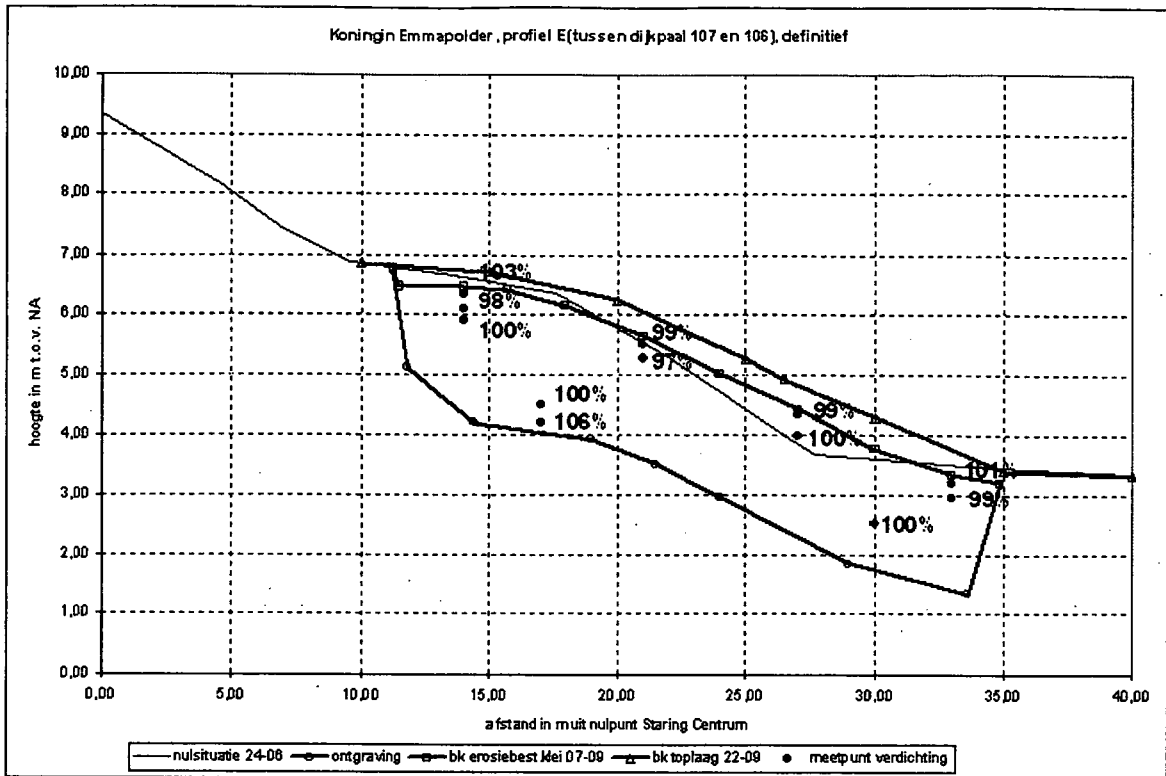
**Dikte kleilagen en verdichtingsgraad.**

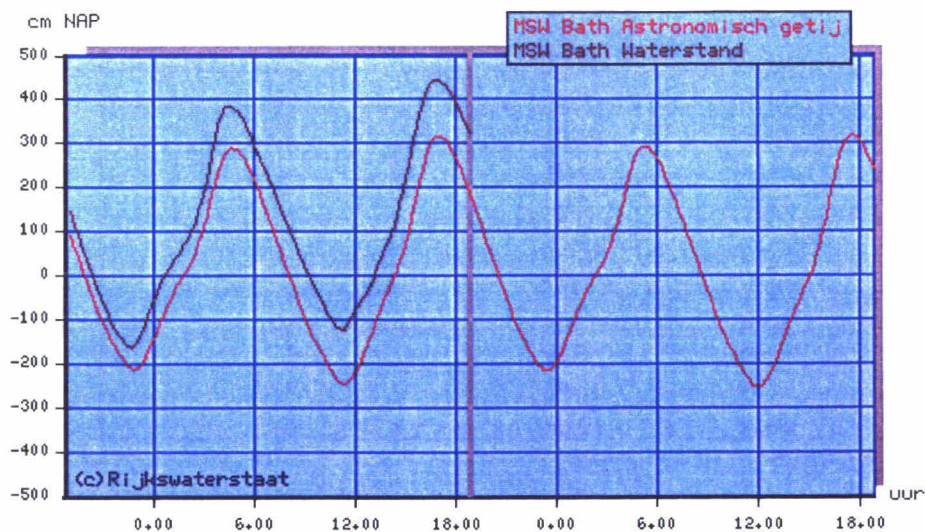
Waterstand 08-02-2004 te Bath
