Rijkswaterstaat Zeeland
Projectbureau Zeeweringen

Controle te slopen ruimtes Haven Walsoorden en Haven
Hoedekenskerke (Flora- en faunawet)

24 oktober 2011

PZDB-M-11304

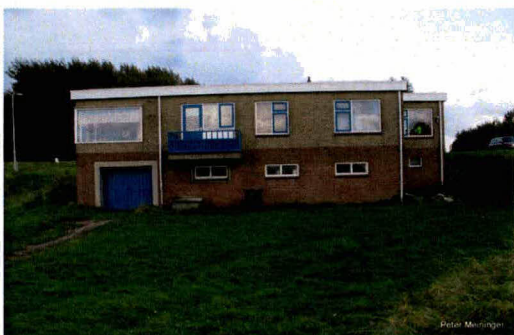
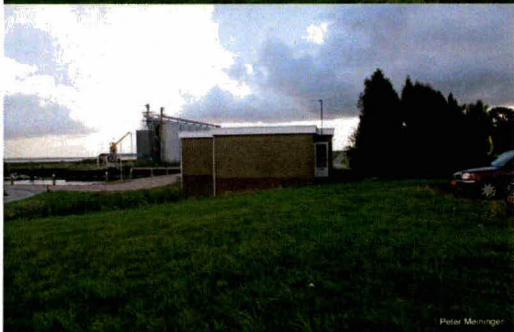
In Walsoorden staan naast de havenmeesterswoning enkele forse struiken (o.a. coniferen) op dijk. Deze dienen zo snel mogelijk maar i.i.g. voor aanvang van het broedseizoen gekapt te worden omdat deze in potentie geschikt zijn als broedplaats voor vogels. Een openstaand raampje in het souterrain van deze woning dient z.s.m. te worden gesloten.

*Voormalige havenmeesterswoning te
Walsoorden*

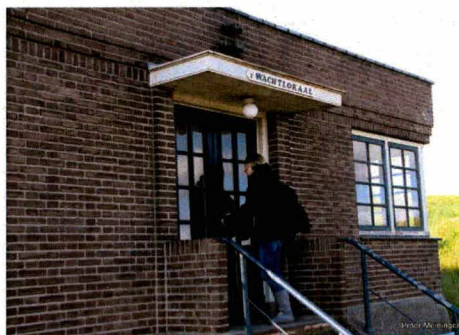
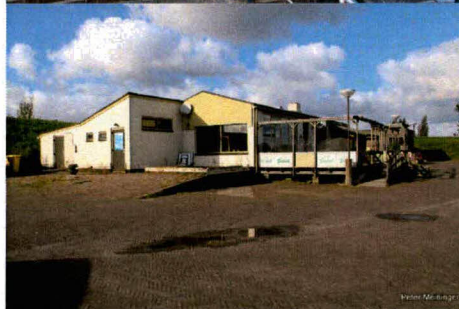
Tijdens het veldbezoek zijn in geen van de drie panden vogels of vleermuizen aangetroffen. Alleen in de kruipruimte van het Wachtlokaal in de haven van Hoedekenskerke zijn enkele gaten aanwezig die als in- en uitgang zouden kunnen worden benut. In de kruipruimte zijn geen sporen van vogels en/of vleermuizen aangetroffen. In de andere twee panden waren dergelijke openingen niet aanwezig.

Zowel aan de binnen- als buitenkant van de drie panden zijn geen vogelnesten aangetroffen. Alleen in het achterste deel van het Wachtlokaal (in gebruik als opslag door de jachthavenvereniging) zijn restanten van een aantal nesten van Boerenzwaluw zichtbaar. Nadat het Wachtlokaal was 'ontdekt' door jongeren is enkele jaren geleden het aanwezige raam gedicht, waardoor ook de zwaluwen

*Voormalig wachtlokaal en Cafeteria De
Steiger te Hoedekenskerke*
