Veldbezoek

Polder/Dijkvak
Oud Noord Bevelandpolder
dp 1768 – dp 1810

Kenmerk
PZDT_M_03200

Veldbezoek Oud Noord-Bevelandpolder

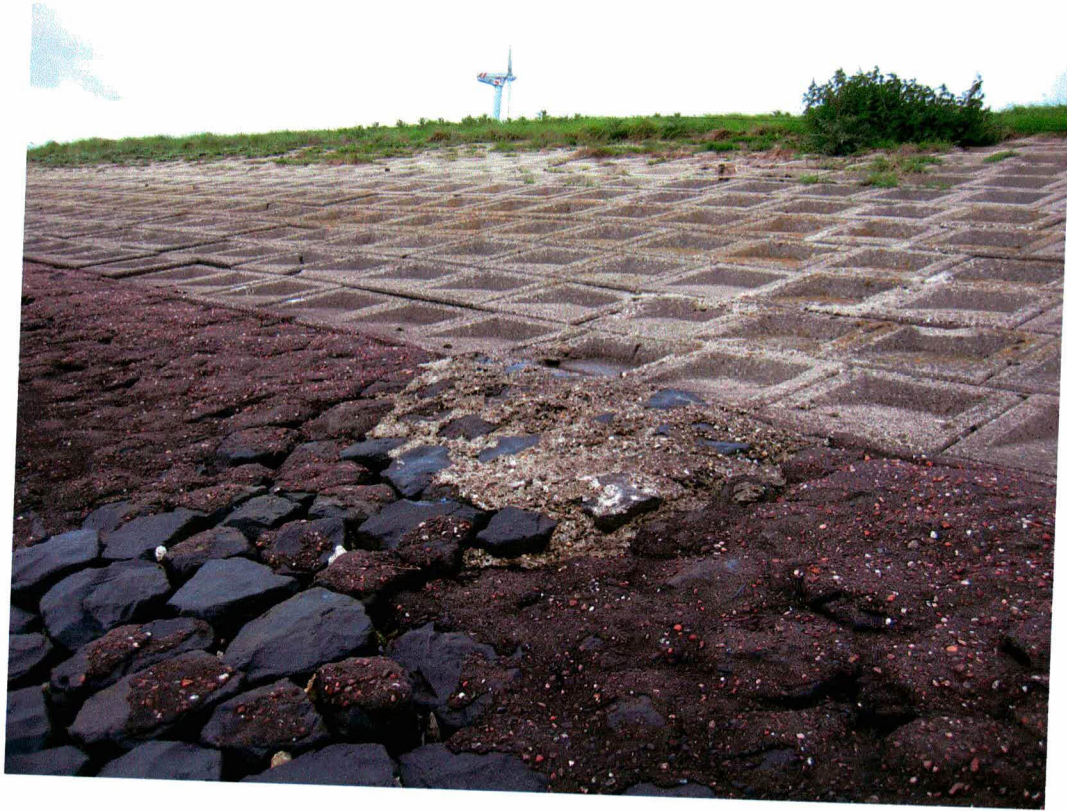
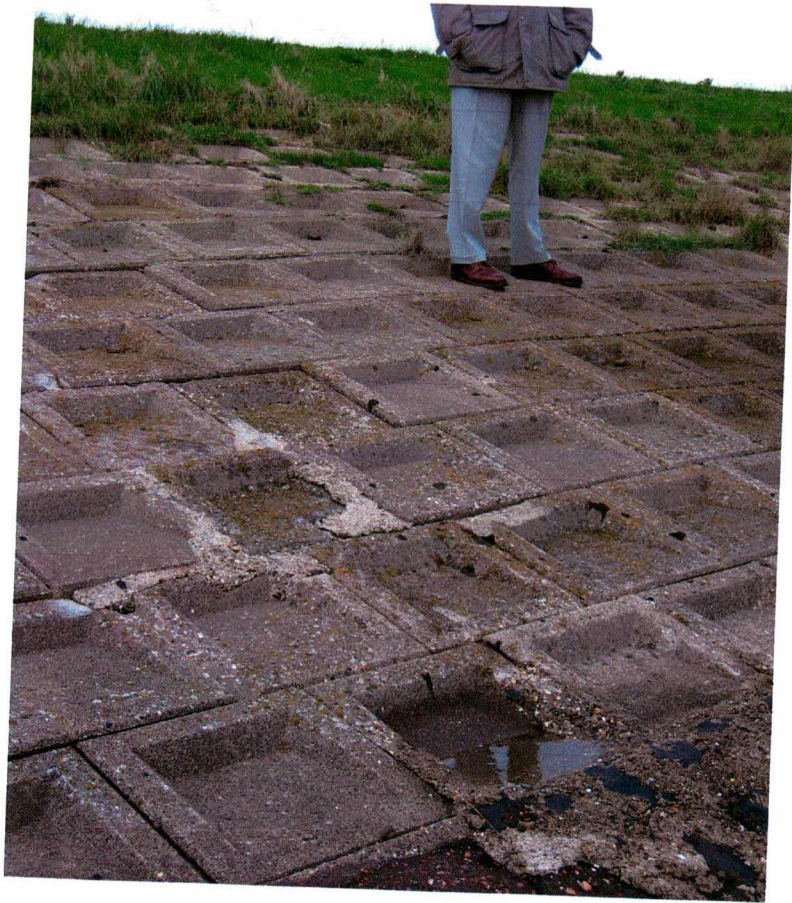
Dp 1793

Ter hoogte van dp 1793 is een stukje dijkvak van onder tot boven opengebroken geweest of gerepareerd. Dit is nog goed in de bekleding terug te vinden. (zie foto)

Ter hoogte van dp 1793 (zie bijgevoegde foto) nagaan of hier ooit schade is opgetreden i.v.m. in het veld zichtbare reparatie.
