Polder/bestek
 Zuidwatering
 dp 0719¹⁸ – dp 0762⁹⁰
 bestek ZLR-5281

Dit rapport beschrijft de revisietoetsing van de nieuw aangebrachte steenbekleding naast de Zuidwatering. Dit werk is uitgevoerd in 2002 waarbij de oude bekleding is vervangen door betonzuilen en overlaging. Het traject is gelegen op Walcheren aan de Westerschelde tussen de dijkpalen 0719¹⁸ en 0762⁹⁰. De toetsing is uitgevoerd naar aanleiding van de revisie, uitgevoerd door het Waterschap Zeeuwse Eilanden. Voor de toetsing is gebruik gemaakt van het programma SteenToets versie 4.05.

arspolRevisietoetsing Zuidwatering (getekend)

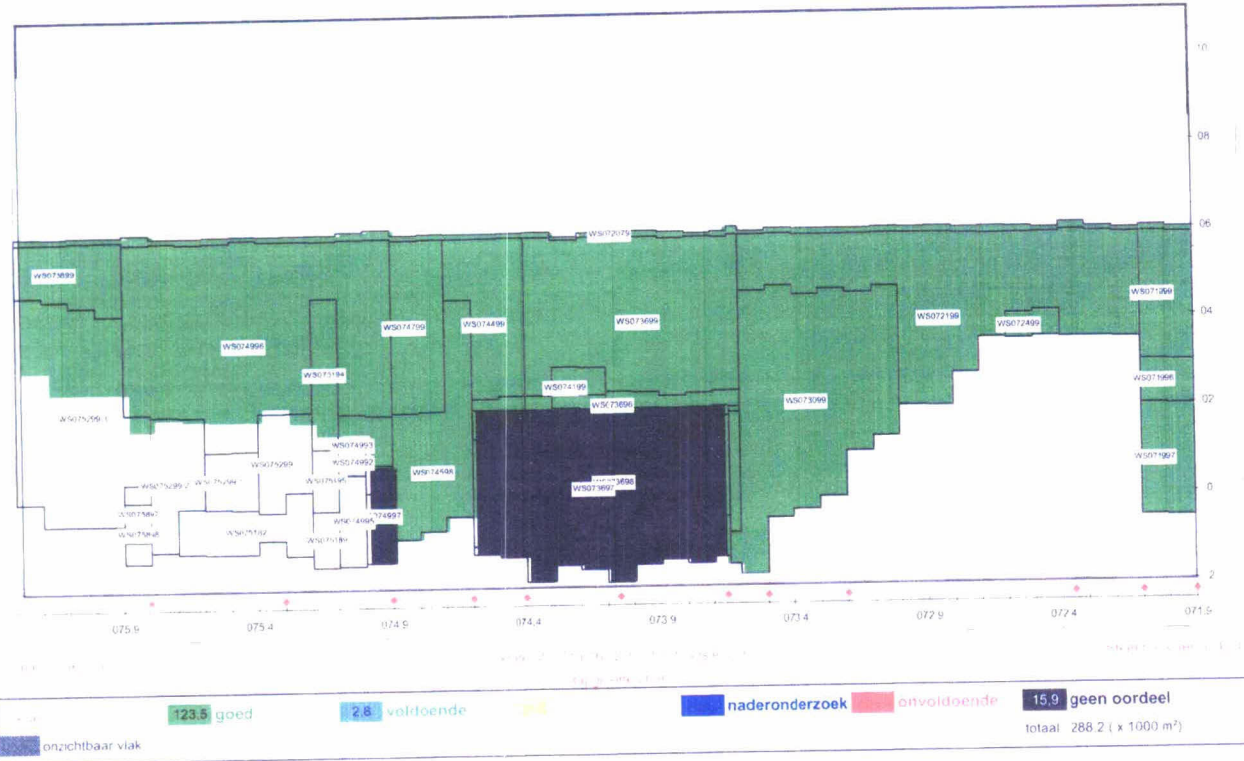
BIJLAGE 1: GLOOIINGSKAART MET EINDSCORES BEHEERDER

Eindoordeel toetsing bekleding; vooraanzicht
op basis van : één oordeel per vlak, inclusief beheerdersoordeel
