Contactpersoon
P.L. Meininger
Datum
13 april 2001
Ons kenmerk
RIKZ/OS/2001/60106
Onderwerp
Aanbieding werkdocument

**Nieuwe dijkbekleding Westerschelde
en vogels**

Werkdocument RIKZ/OS/2001.812X

Van
Peter L. Meininger
Datum
6 april 2001
Onderwerp
Nieuwe dijkbekleding Westerschelde en
vogels
Doorkiesnummer
0118-672331

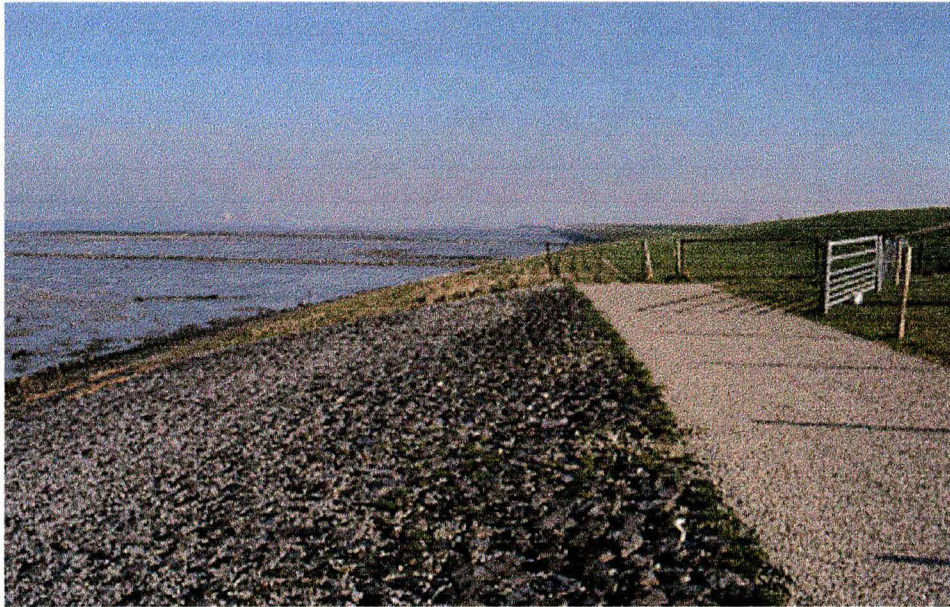
Zeedijk Perkpolder, overgang naar Molenpolder, Zeeuwsch Vlaanderen, 15 februari 2001.
Oorspronkelijke zeedijk met begroeid talud, ongeschikt voor broedende plevieren, en onverharde onderhoudsstrook; nieuw beklede zeedijk met aantrekkelijke broedplaats voor plevieren en verharde onderhoudsweg (foto Peter L. Meininger)

Naam traject:	Perkpolder		
Tussen palen:	19.5-23.2	Jaar van uitvoering:	2001 (gepland)
Voorland:	Vogelrijk slik, recreatiestrand W van veerhaven Perkpolder		
Bestorting teen:	Gering	Barrière?	Geen
Glooiing:	Platte betonblokken met dichte begroeiing		
Onderhoudsstrook:	Gras; alleen met moeite toegankelijk voor wandelaars ivm schapenhekken		
Bovenbeloop:	Berm en bovenbeloop begraasd met schapen		
Plevieren actueel:	Geen		
Plevieren potentieel	Ja, bij aanbrengen geschikte dijkbekleding met veel steenslag, rekening houden met barrières en gebied rustig houden

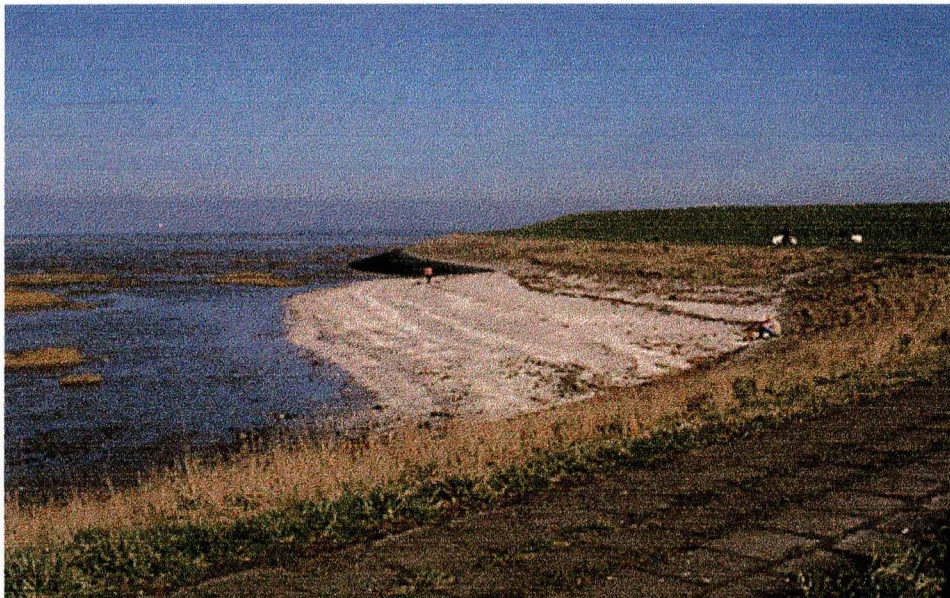
Zeedijk met schelpenstrandje west van Hellegatschor, Zeeuwsch Vlaanderen, 15 februari 2001. Het strandje is broedplaats van Strandplevieren. (foto Peter L. Meininger)

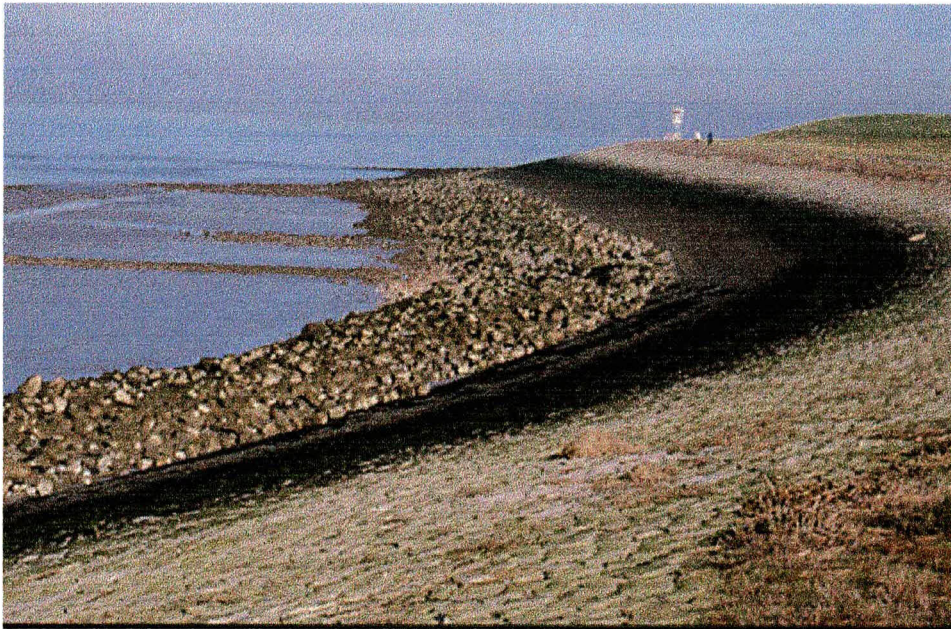
Zeedijk Kleine Huissenspolder, Zeeuwsch Vlaanderen, 15 februari 2001. Nieuw beklede zeedijk (uitgevoerd 1997): ondanks geringe hoeveelheid steenslag toch gebruikt als broedplaats door Strandplevier. Er is een brede overlaging aangebracht, die een barrière vormt voor jonge plevieren tussen dijk en slik (foto Peter L. Meininger)

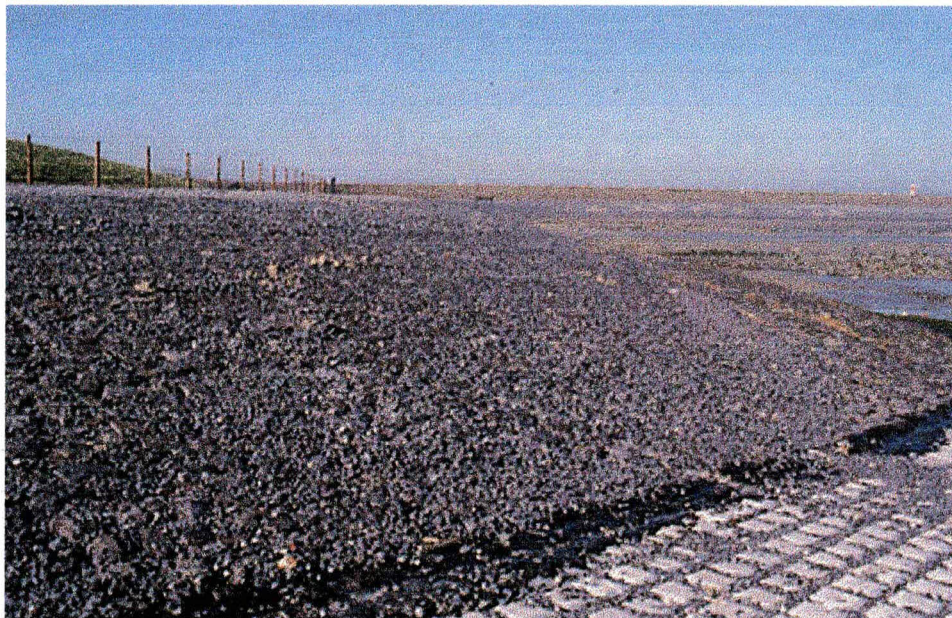
Zeedijk Thomaespolder, Zeeuwsch Vlaanderen, 15 februari 2001. Nieuw beklede zeedijk (uitgevoerd 2000): veel steenslag, geen begroeiing, grenzend aan slik: potentiële broedplaats voor plevieren! (foto Peter L. Meininger)

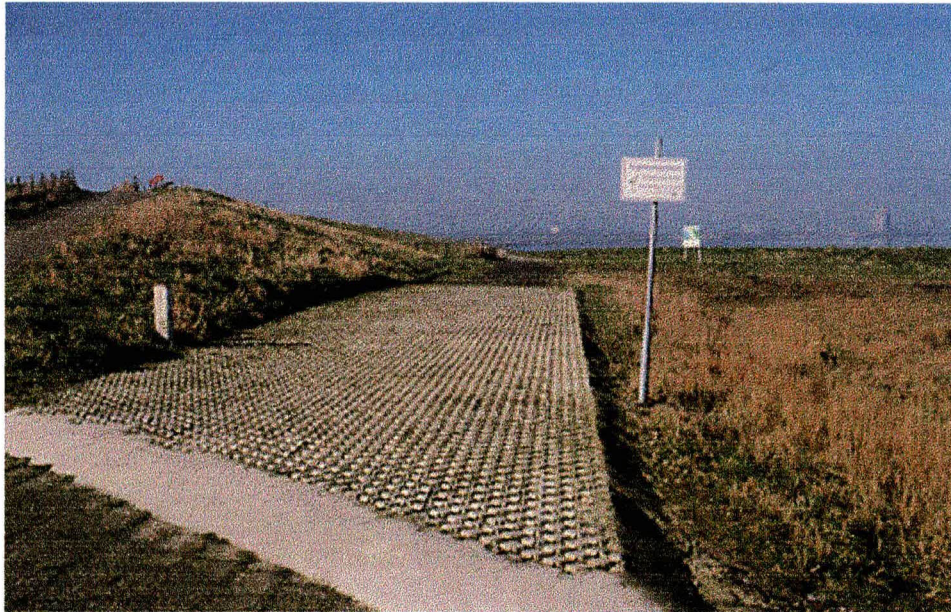
Fietsbarrière op de zeedijk bij Nummer Een, Zeeuwsch Vlaanderen, 15 februari 2001. Enkele tientallen meters lopen weerhoudt slechts weinig fietsers! (foto Peter L. Meininger)

- Indien fietsen langs de dijk ongewenst is, moet de gehele onderhoudsweg ongeschikt worden gemaakt voor fietsers; de nu aangelegde "fietsbarrières" functioneren niet als afsluiting voor fietsers.

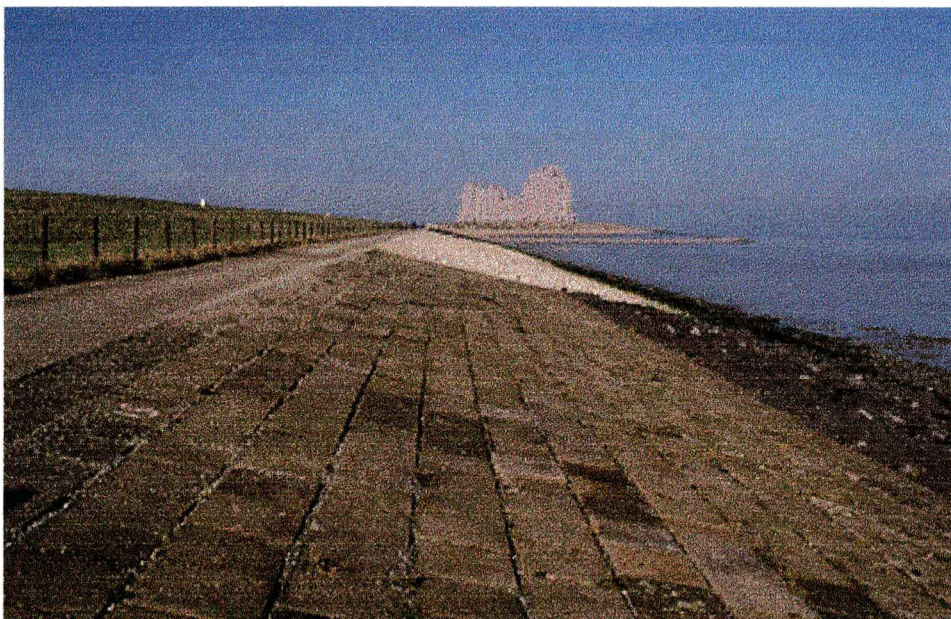
Zeedijk Elisabethpolder, Zeeuwsch Vlaanderen, 15 februari 2001. Nieuw beklede zeedijk (uitgevoerd 1999): kale, vlakke dijk (vooraan) of juist zeer reliëfrijk met beton overgoten stenen: ongeschikt voor broedende plevieren. Ook deze fietser liet zich niet tegenhouden. (foto Peter L. Meininger)

Naam traject:	Elisabethpolder		
Tussen palen:	65.0-65.8	Jaar van uitvoering:	1999 (uitgevoerd)
Voorland:	Breed slik, recreatiestrandje tegen Breskens		
Bestorting teen:	Gering	Barrière?	Geen
Glooiing:	o.a. vlakke betonblokken, stortsteen met gietasfalt en beton		
Onderhoudstrook:	Asfaltweg, toegankelijk voor wandelaars en fietsers		
Bovenbeloop:	Berm en bovenbeloop begraasd door schapen		
Plevieren actueel:	Geen		
Plevieren potentieel	Geen

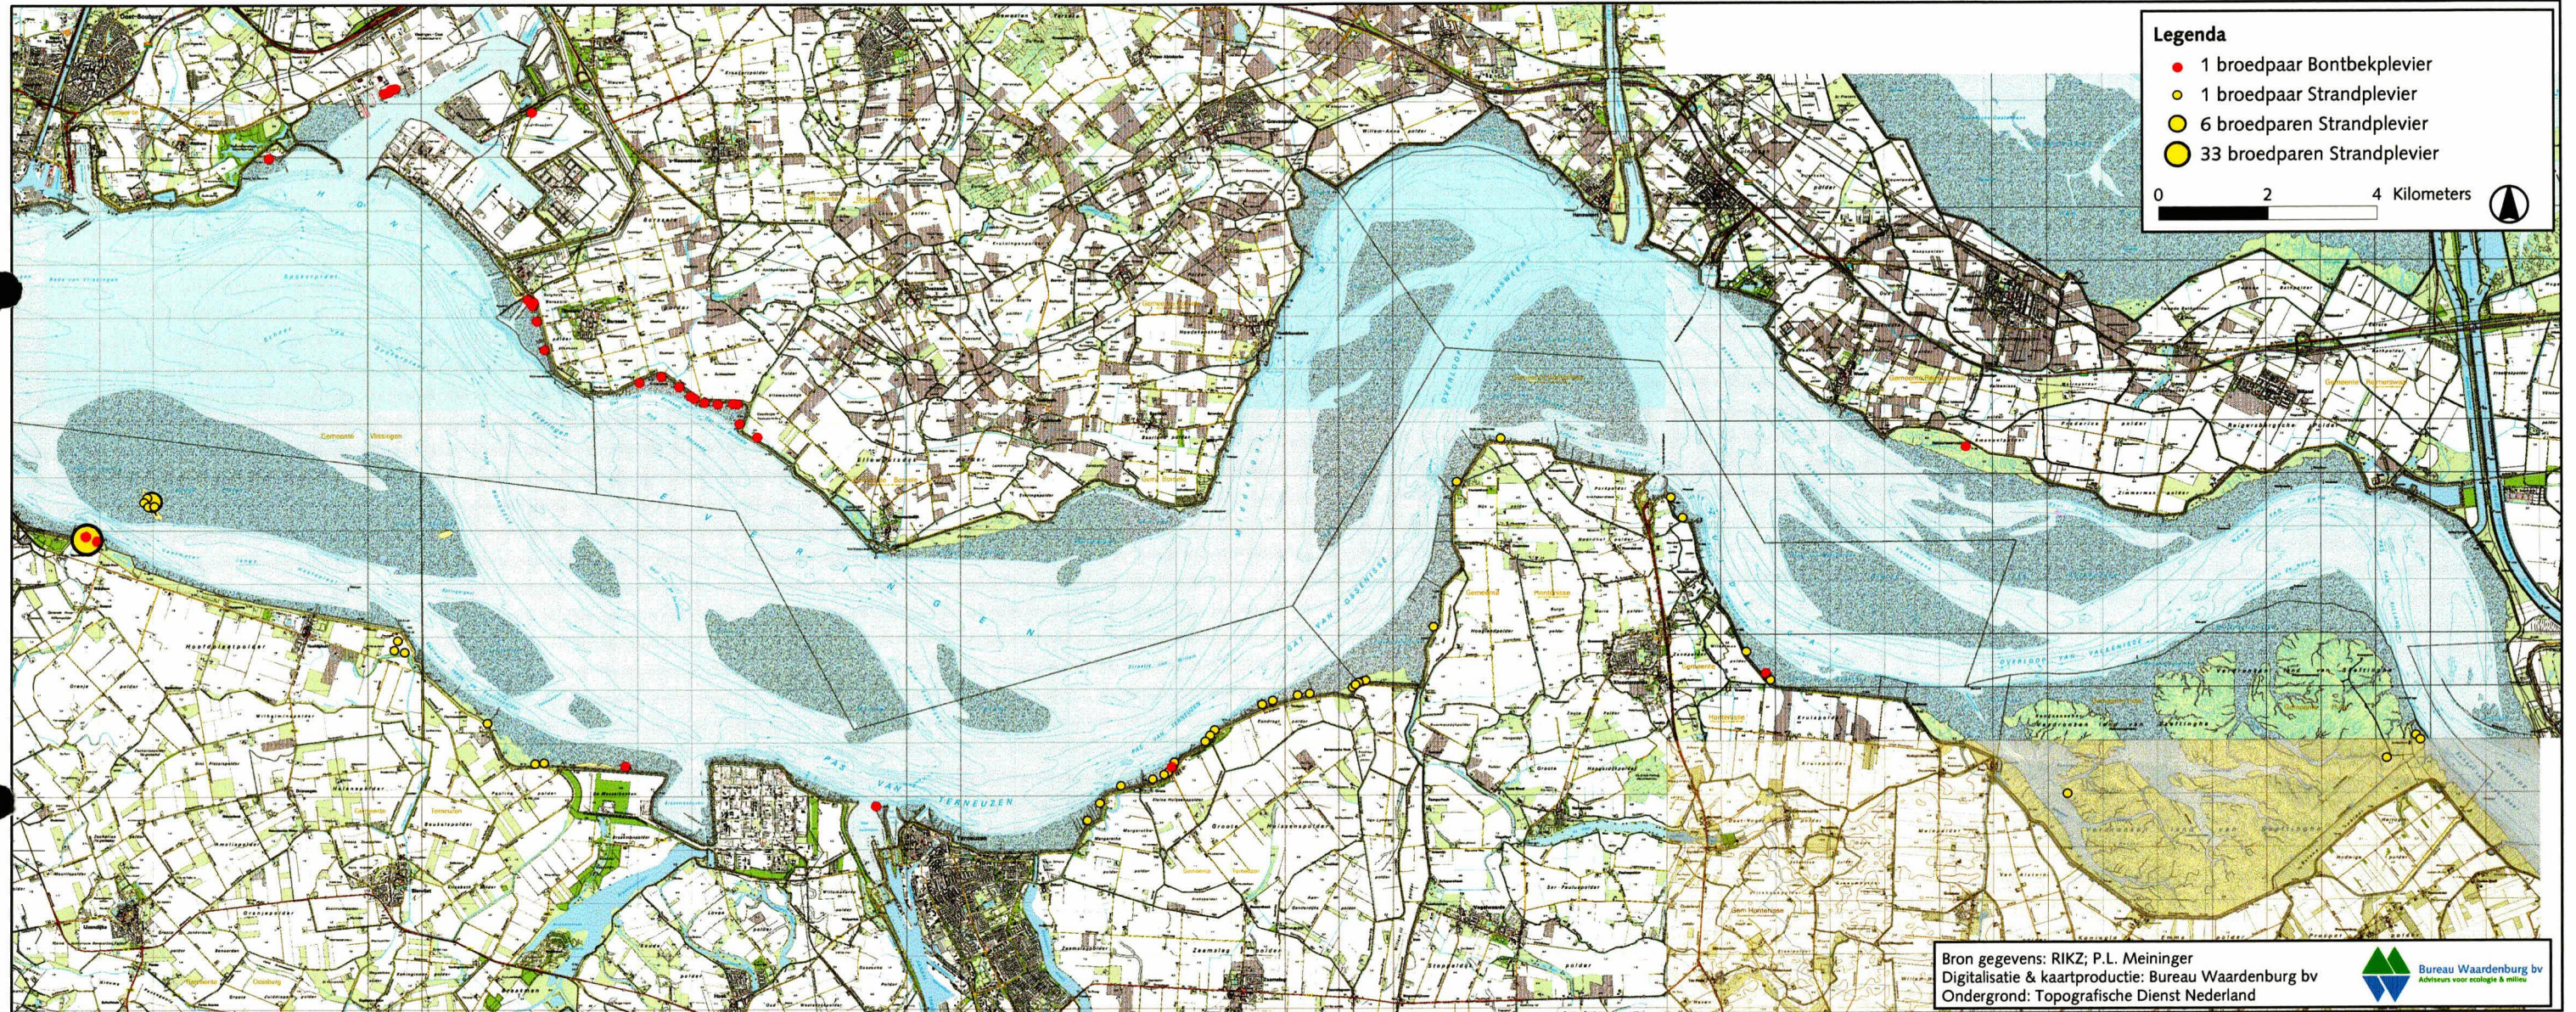
Bijlage 6. Kaart met situering broedplaatsen Bontbekplevier en Strandplevier langs de Westerschelde

Broedparen van de Strandplevier en de Bontbekplevier in de Westerschelde in 1999 en 2000
