Erratum
Controle/vrijgave toetsing

Polder/Dijkvak
Anna Jacobapolder (Willempolder)
dp 0629 – dp 0630

Erratum PZDT-M-06412 inv (controle/vrijgave toetsing Anna Jacobapolder)

Aanvulling op controle/toetsing vrijgave Anna Ja

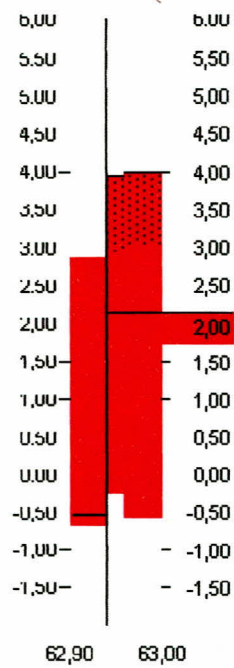
Glooiings kaart met eindscores Anna Jacobapolder (Willempolder) dp 0629 - dp 0630

Vlakcode	Toplaagtype	Bijzonderheden	Eindscore
OS062902	Fixstone (5,1)	Op geotextiel	ONVOLDOENDE
OS062903, OS062904, OS062905, OS062908, OS062909, OS062910	Basalt (26)	Op puin en vlijlagen	ONVOLDOENDE
