Polder/Dijkvak
Oudepolder, Sint Philipsland
dp 0682 – dp 0706

Datum
19 januari 2010

Kenmerk
PZDT-M-10023

Controle toetsing vrijgave Oudepolder en St Phil

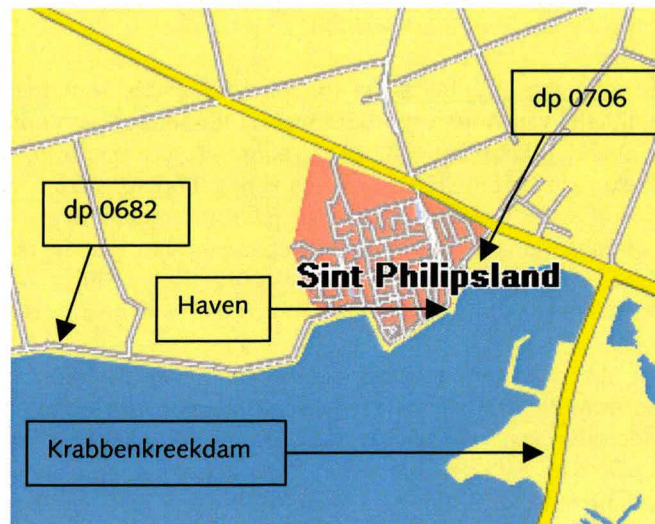
Figuur 1: Oudepolder, Sint Philipsland dp 0682 – dp 0706

Dit rapport beschrijft de toetsing van de Oudepolder, Sint Philipsland tussen dp 0682 en dp 0706 (zie de figuren 1 en 2). Het traject ligt ten zuiden en zuidwesten van Sint Philipsland aan de zuidzijde van het voormalige eiland Sint Philipsland.

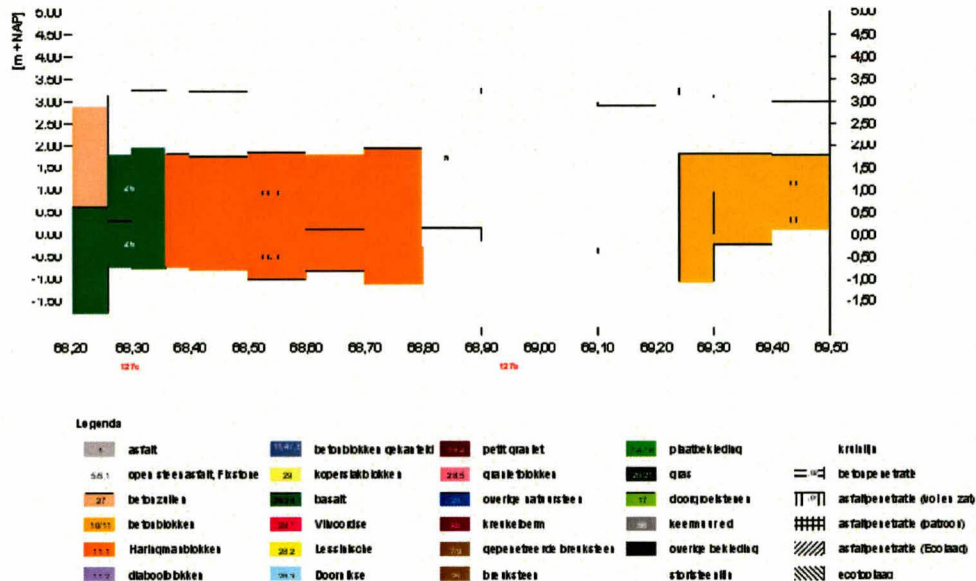
Figuur 3: Bekleding Oudepolder, Sint Philipsland dp 0682 – dp 0695

Glooiingskaart met toplaagtypes Oudepolder, Sint Philipsland dp 0682 - dp 0695

Vlakcode: OS070102

- Bekledingstype Fixstone (5,1) op geotextiel

Score: **ONVOLDOENDE**

Bekleding ligt op havendam Haven Sint Philipsland, bekleding in slechte staat, zie "Veldbezoek"

Vlakcode: OS070103

- Bekledingstype vlakke betonblokken (11)

Bekleding ligt op kruin havendam Haven Sint Philipsland

Vlakcode: OS068206, OS068804

Score: **ONVOLDOENDE** (score afschuiving goed)

Bekleding in slechte staat, zie "Veldbezoek"

De huidige bekleding is te zien in de figuren 3 en 4.
