Revisietoetsing

Ministerie van Verkeer en Waterstaat
Directoraat-generaal Rijkswaterstaat
Directie Zeeland

Polder/bestek
Anna Jacobapolder, Prins Hendrik
Kramerpolder (dp 0550 – dp 0580)
bestek ZLD-6097

Datum
22 december 2010
Bijlagen
1. Gloomingskaart met eindscores beheerder
Kenmerk
PZDT-M-09243 rev

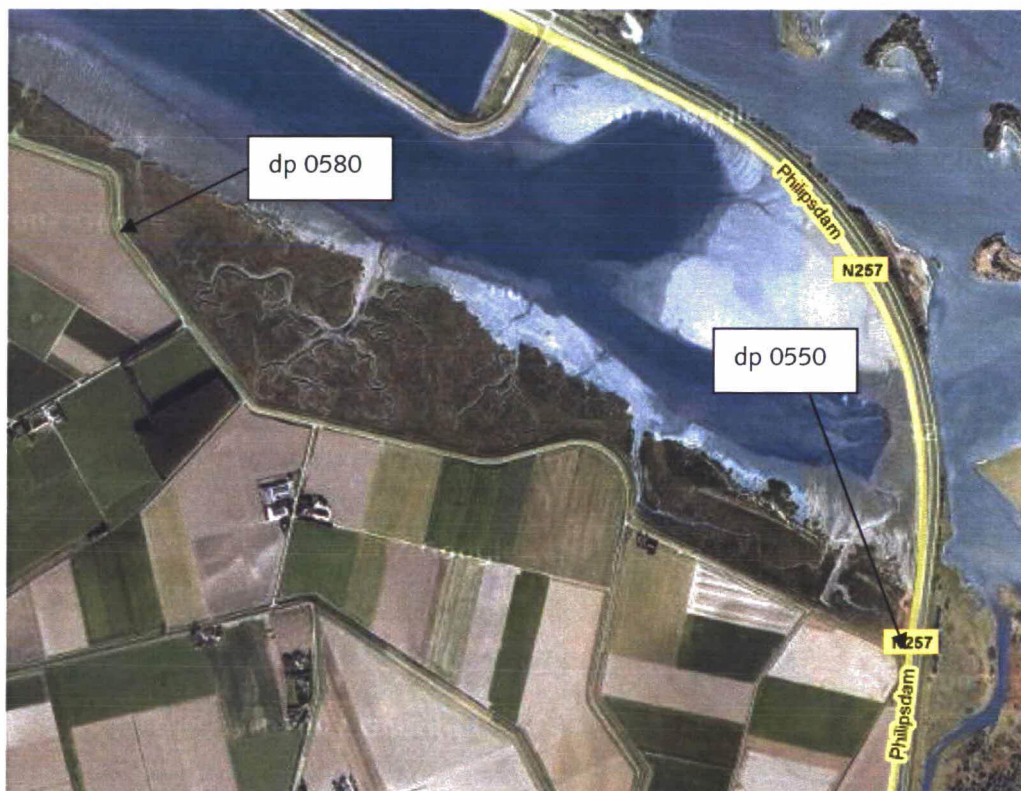
Figuur 1: Luchtfoto Anna Jacobapolder, Prins Hendrik Kramerpolder (bron: www.maps.google.nl)

Een luchtfoto van het traject is weergegeven in figuur 1.

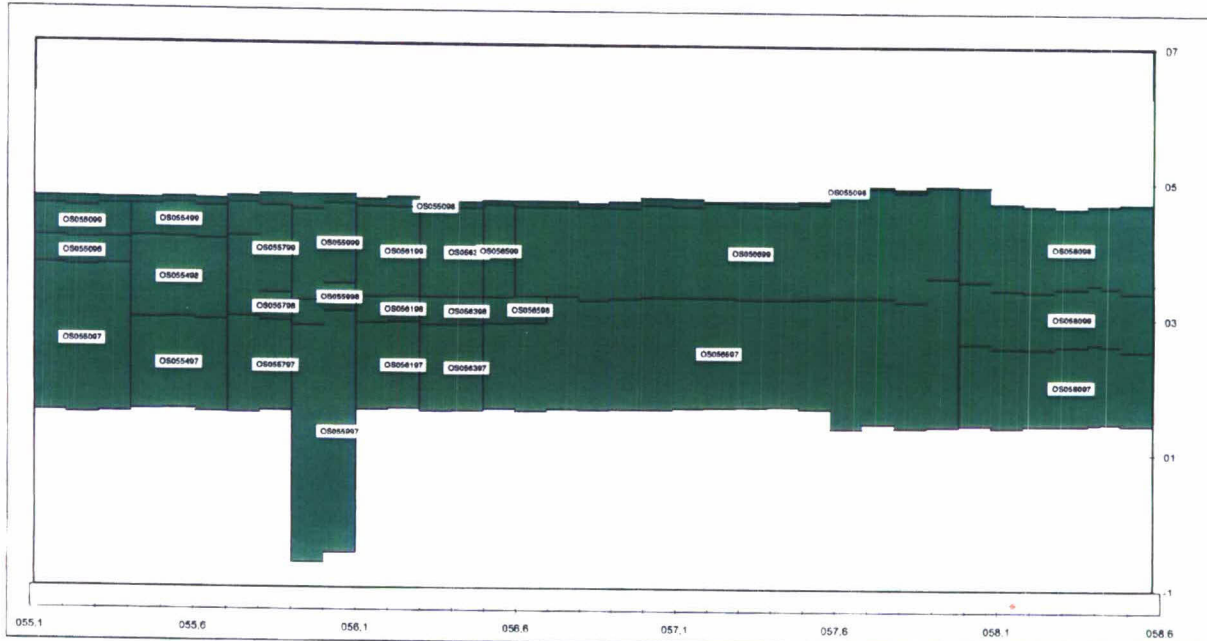
BIJLAGE 1 : GLOOIINGSKART MET EINDSCORES BEHEERDER

De nieuw aangebrachte bekleding van de Anna Jacobapolder, Prins Hendrik Kramerpolder (bestek ZLD-6097) is volledig goed getoetst. Hiermee is het traject gereed voor overdracht aan de beheerder.

Eindoordeel toetsing bekleding; vooraanzicht

op basis van : één oordeel per vlak, inclusief beheerdersoordeel
