Asfaltbekleding dijken Nijs- en Hooglandpolder
Gedetailleerde beoordeling op golfklappen

Opdrachtnummer : e038335
Offertenummer en datum : p038335/03111008
Titel rapport : Asfaltbekleding dijken Nijs- en Hooglandpolder
Gedetailleerde beoordeling op golfklappen
Status rapport : Definitief

Eindrapportage van alle toets en analyse resultaten van de asfaltglooiing van de Nijs en Hoogland polder.

Hectometrering 25.186 t/m 27.528 dijkpaal 300- 324.

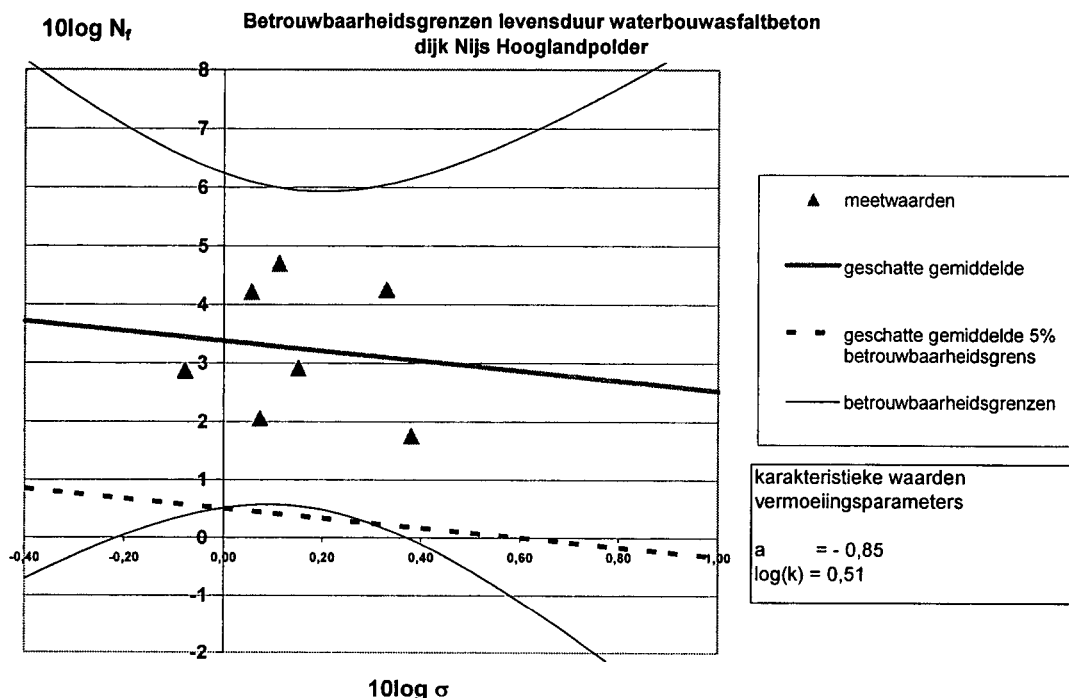
Figuur 3.4: Vermoeiingslijn asfaltbekleding dijk Nijs- en Hooglandpolder

De bovenstaande resultaten zijn gebaseerd op 7 vermoeiingsproeven. Het resultaat van proefstuk 137072a1 is niet meegenomen omdat het proefstuk niet is bezweken tijdens de proef.

De vermoeiingsparameters $\log(k)$ en a worden gebruikt als invoer in het computerprogramma GOLFKLAP.

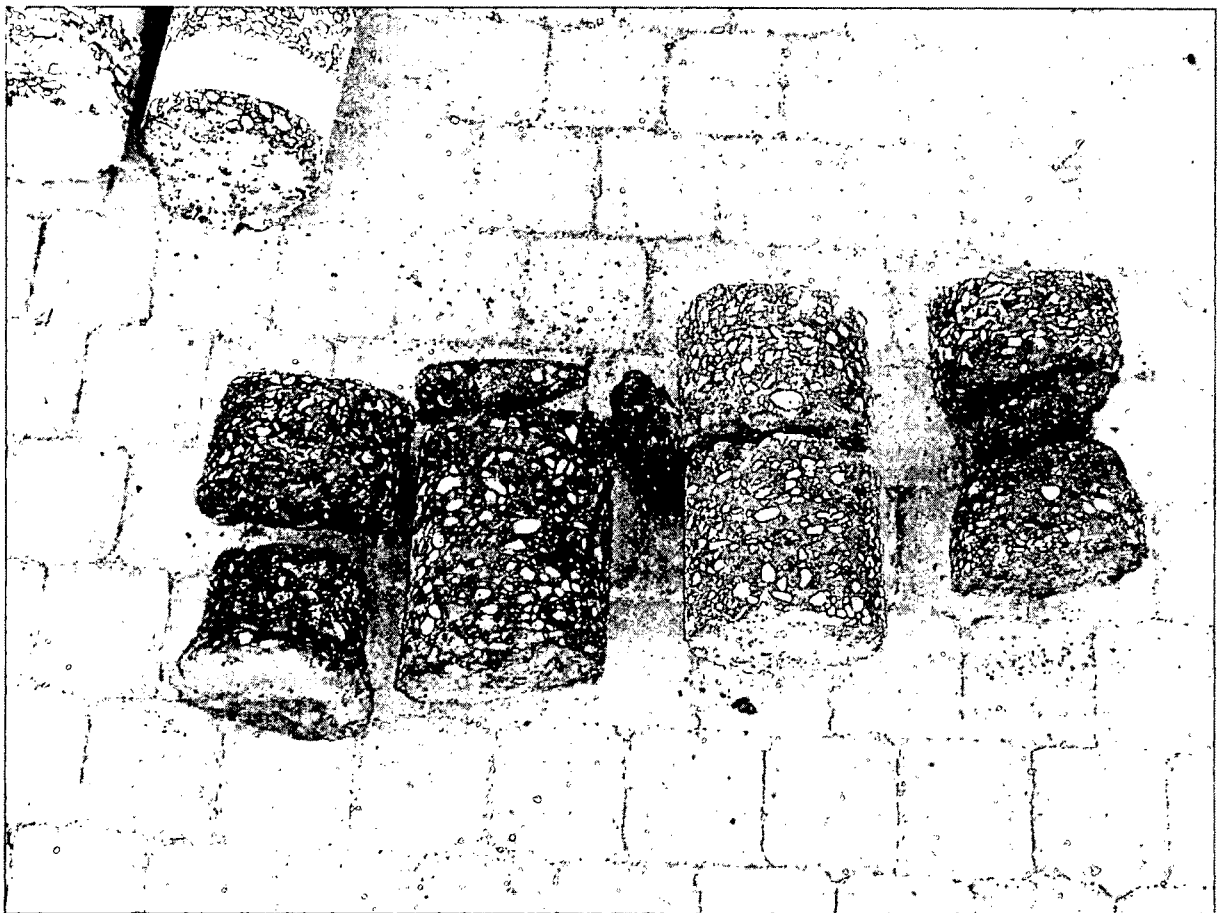
- 1.4** Zoals bijgaande foto ook laat zien, was het resultaat van dien aard, dat gedetailleerd toetsen de noodzakelijke vervolgstap werd. In week 9 zijn er 27 kernen geboord met een doorsnede van 140 mm, verdeeld over het hele traject. Hiervan zijn er 20 stuks naar een sterlaboratorium verzonden voor verdere analyses, samenstelling, holle ruimtes enz. Gezien het vreemde schade beeld, veel korte en horizontale scheuren en het oneffen oppervlak, ribbelig, lijkend op uitzakkend lava, is er besloten om met enkele experts nog eens langs te gaan en op nog enkele door hen aan te wijzen locaties boorkernen te nemen en ook deze te onderzoeken.

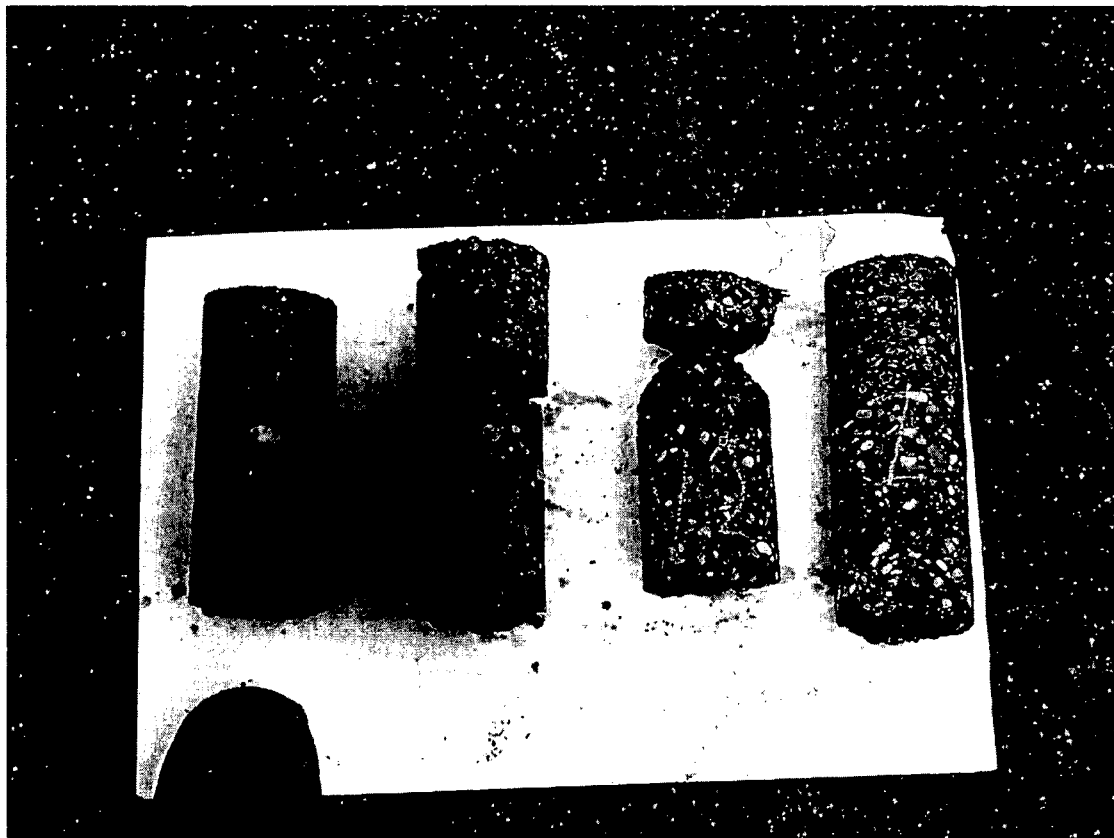
Bij de asfaltglooiing van de Nijs en Hoogland polder hebben wij 4 boorkernen op 1 raai genomen op een, naar ons oordeel, zeer slechte plek, Dp 317.

Deze foto laat het resultaat zien, hier werden we voor het eerst geconfronteerd met het fenomeen van "stripping".
