Groefwier in de Oosterschelde

Resultaten transplantatieproeven 2014-2015

opdrachtgever: Projectbureau Zeeweringen

18 mei 2015
rapport nr. 15-049

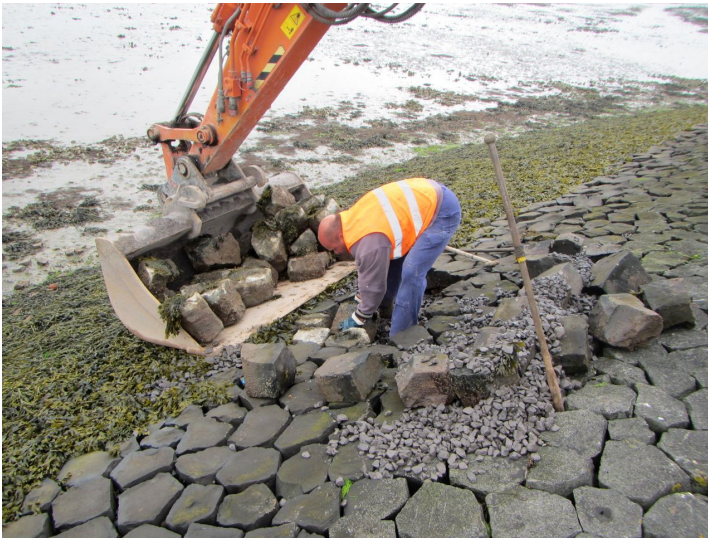
Afbeelding 2. Herplaatsen van basaltzuilen begroeid met groefwiel.

Er zijn 10 begroeide zuilen herplaatst in een stuk basaltglooiing ter hoogte van dijkpaal 1707,5. Door hoogteverschillen in de ondergrond en verschil in lengte met de bestaande zuilen was het nodig om eerst steenslag aan te brengen. Het dichten van het gat (laatste stuk) bleek niet mogelijk met originele zuilen. Er zijn zodoende drie extra zuilen met groefwiel herplaatst, waarvan er een ook duidelijk te hoog zit (zuil 13). Overmaat aan steenslag is zoveel mogelijk handmatig verwijderd.

Bij het herplaatsen van zuilen in de glooiing op een locatie op de Zandkreekdam (dijkpaal 1707,5), was in eerste instantie op alle 13 zuilen groefwier aanwezig. Aan het einde van de monitoringsperiode (februari 2015) is groefwier nog op 8 zuilen aanwezig (60%). Het gemiddelde aantal individuen en de bedekking zijn stabiel (Tabel 4), terwijl de gemiddelde bedekking met *Fucus spiralis* (kleine zee-eik) sterk is toegenomen van 5 naar 50 procent. De gemiddelde maximale lengte is ook toegenomen. Er zijn op 3 zuilen nieuwe individuen uit 2014 aangetroffen.

Geconcludeerd kan worden dat deze techniek leidt tot een overleving van groefwier op 60% van de zuilen, bovendien is groefwier overgroeid met ander bruinwier, terwijl de bedekking van groefwier stabiel blijft.

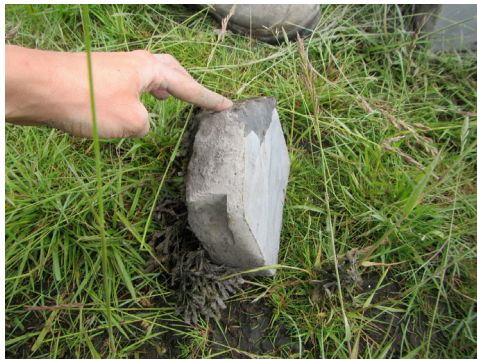
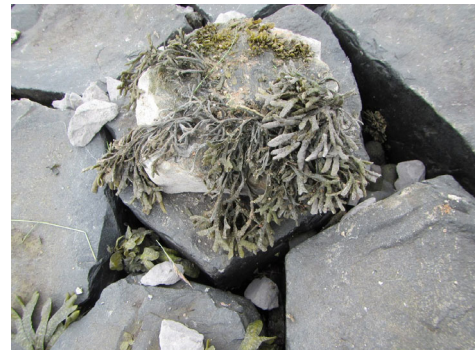
Afbeelding 3. Links Gezaagde kop (basaltzuil met groefwier).
Rechts gezaagde kop gelijmd op nieuwe locatie.

Met een diamantzaag zijn tevens koppen van basaltzuilen gezaagd. Deze zijn met Hercuseal op de dijkbekleding gelijmd. Het zagen van een kleine zuil neemt twee minuten in beslag. Een grote zuil duurt vijf minuten. Er is veel geluidsoverlast en stof aanwezig. De zuilen worden warm. Het groefwiel kleurt wit (van het stof of ook van de warmte), maar blijft vastgehecht aan de zuil. De gelijmde koppen lijken direct goed vast te zitten. Twee gezaagde koppen zijn teruggeplaatst in een pier dwars op de Zandkreekdam (basalt ter hoogte van 1707,5).

Twee andere gezaagde koppen zijn op de bestaande dijkzuilen in St. Annaland (dijkpaal 801,5) gelijmd met Hercuseal. 17 stukjes inwassing zijn tussen de bestaande bekleding geklemd. Er is overgegaan op klemmen omdat lijmen bij Zandkreekdam niet bleek te werken voor inwassing, omdat het poreuze materiaal te weinig hechting geeft.

Bij de gezaagde zuilen zijn aan het einde van de monitoringsperiode (februari 2015) alle vier de (koppen van) zuilen met groefwier bedekt (100%). Het gemiddelde aantal individuen neemt iets toe en de bedekking iets af (Tabel 5), terwijl de gemiddelde bedekking met *Fucus spiralis* (kleine zee-eik) stabiel is. De gemiddelde maximale lengte is iets toegenomen. Er zijn op alle vier zuilen nieuwe individuen uit 2014 aangetroffen.

Geconcludeerd kan worden dat deze techniek leidt tot een overleving van groefwier op 100% van de zuilen, daarnaast is op alle zuilen sprake van nieuwe individuen uit 2014. Zowel de gemiddelde bedekking als de gemiddelde maximale lengte van groefwier nemen iets af.

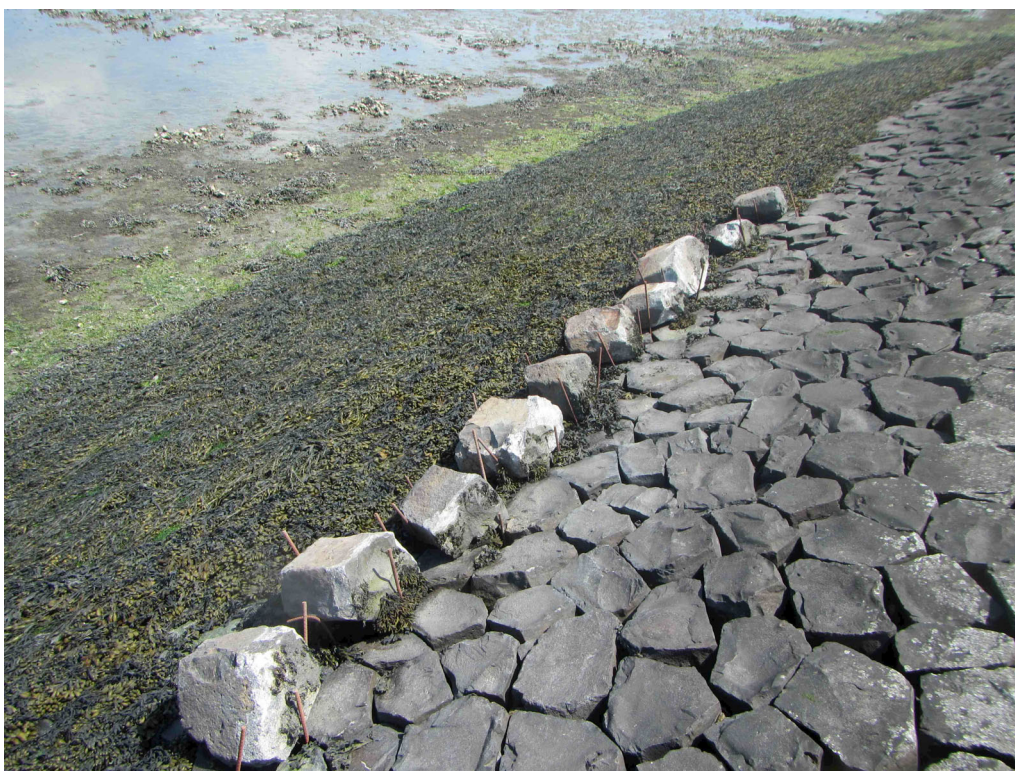
Afbeelding 4. Neerleggen van zuilen met groefwier (Zandkreekdam).

De bevestigingsconstructie bestaat uit vier stukken betonijzer, die haaks in de dijk zijn geslagen, aan vier zijden van de zuil. De kop van de zuil is direct boven de *Fucus* zone gepositioneerd (de zuil ligt op de *Fucus* zone).

Er zijn 10 zuilen neergelegd bij de Zandkreekdam*.

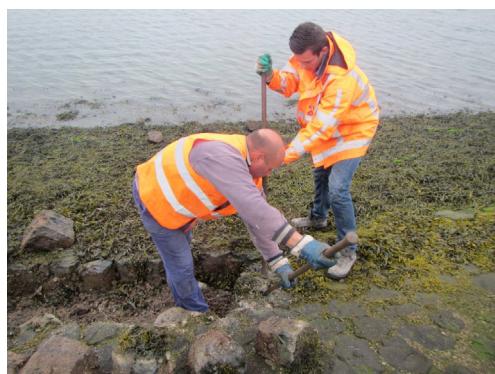
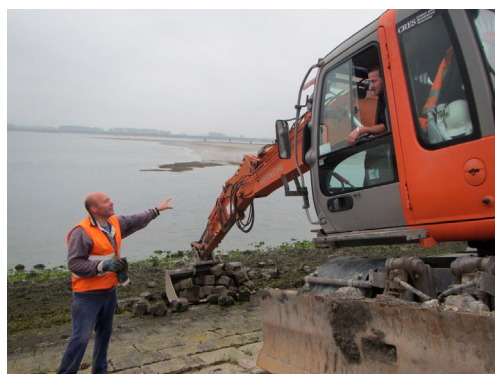
Afbeelding 5. Verwijderen en transporteren van groefwierzuilen.

Er is begonnen met het verwijderen van 35 zuilen met groefwier ter hoogte van dijkpaal 1712. Handmatig een begin maken in de met cement ingewassen stukken bleek moeilijk. Er is daarom van onderop gewerkt (talud zonder inwassing).

40% van het groefwier blijkt op de inwassing te groeien en wordt verwijderd met het verwijderen van de zuilen. Het handmatig loswrikken en zuilen eruit halen kost nogal kracht en ook hierbij wordt groefwier verwijderd (ca. 20%).

Handmatig vervoeren is geen optie. De zuilen zijn met beleid in een kraanbak getild en de kraan heeft de bak op de nieuwe locatie neergelegd. Ook hierbij is groefwier losgeraakt (tientallen individuen, ca. 5%).

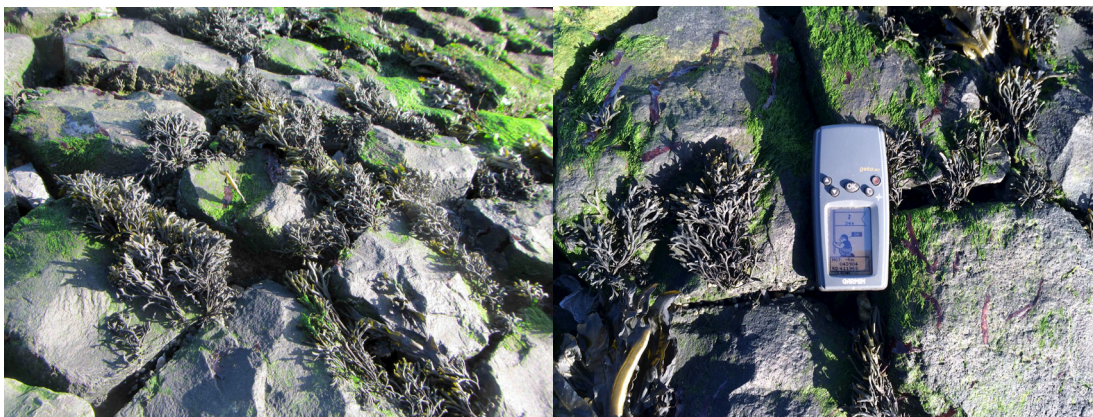
Afbeelding 6. Proef 4. Honderden exemplaren groefwier behouden bij Burghsluis

De trajecten met groefwier bij de Koudekerksche inlaag (nabij Plompetoren) zijn tijdens de werkzaamheden afgezet met betonijzers (tot 1,5 meter hoogte), waardoor er om het groefwier heen gewerkt kon worden. De toestand van verschillende trajecten vóór de werkzaamheden is vergeleken met de toestand na de werkzaamheden.

Het resultaat is dat van traject 1 en 2 het grootste gedeelte van de groefwieren verloren is gegaan. Slechts een handjevol individuen (7 traject 1, 21 traject 2) zijn behouden. Echter het langste traject (traject 3) is geheel in tact gebleven en hier zijn honderden exemplaren aanwezig (Afbeelding 6, Tabel 9). Geconcludeerd kan worden dat, ondanks schade op twee trajecten, de populatie groefwier bij de Koudekerksche inlaag is behouden en er honderden exemplaren overblijven na de dijkwerkzaamheden. De schade die is opgetreden door het herplaatsen kan wellicht hersteld worden door natuurlijke herkolonisatie van traject 1 en 2.

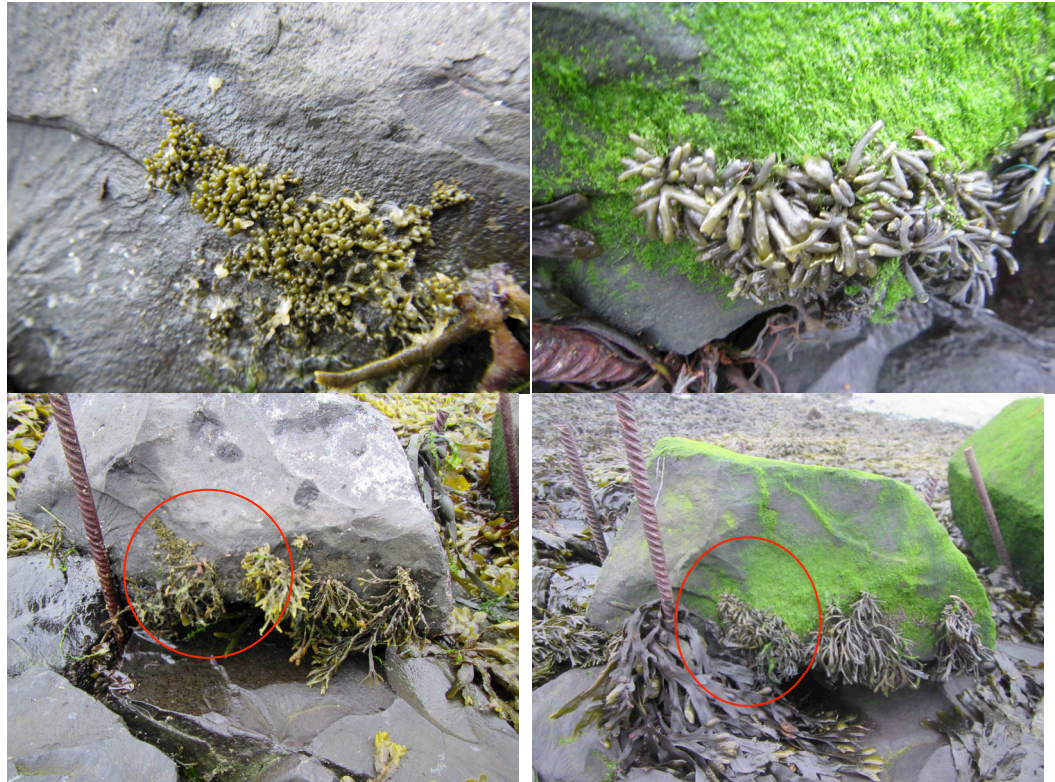
Afbeelding 7. Nieuwe individuen groefwier op neergelegde basaltzuil in Sint Annaland. Links: september 2014. Rechts: februari 2015. Boven: detail. Onder: overzicht.

In bovenstaande paragrafen wordt de aanwezigheid van exemplaren uit 2014 beschreven. Ter illustratie zijn in deze paragraaf afbeeldingen verzameld van dergelijke exemplaren op twee tijdstippen (september 2014 en februari 2015). Er is duidelijk zichtbaar dat er groei plaatsvindt tussen beide tijdstippen.

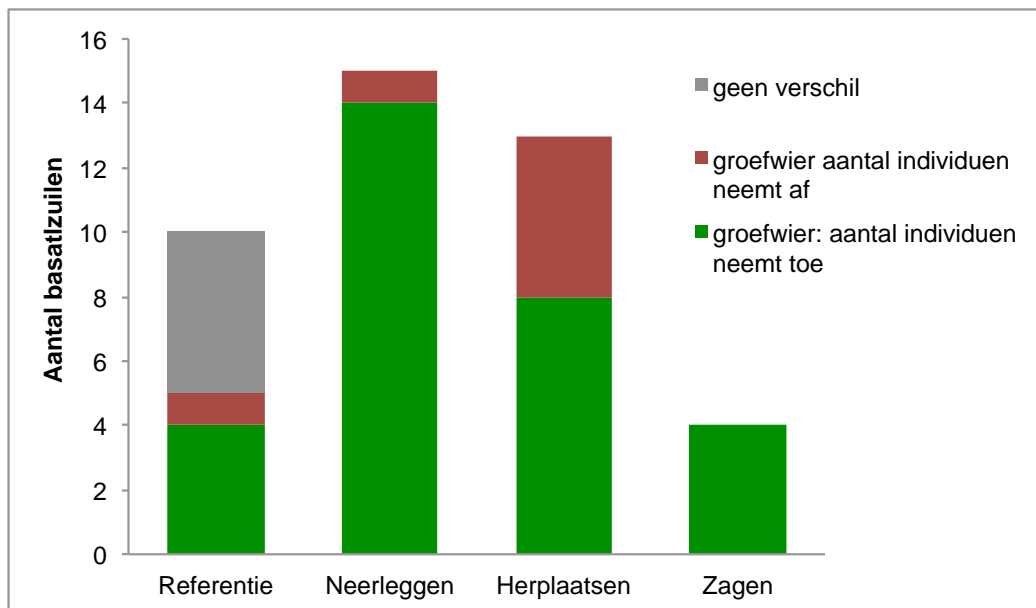
Figuur 1. Veranderingen aantal individuen groefwier. Aantal zuilen dat een toe- of afname laat zien in de periode mei 2014 – februari 2015.

Als per zuil wordt onderzocht of het aantal individuen toeneemt, afneemt of gelijk blijft (Figuur 1), komt duidelijk naar voren dat in de referentie situatie de helft van de zuilen stabiel blijft, terwijl 10% een afname vertoont en 40% een toename. Vergelijking met de transplantatietechnieken laat zien dat met name voor herplaatsen het aantal zuilen dat een *afname* van het aantal individuen groefwier laat zien groter is dan in de referentiesituatie. Voor neerleggen en zagen geldt dat juist het aandeel zuilen dat een *toename* van het aantal individuen laat zien groter is dan in de referentie situatie.

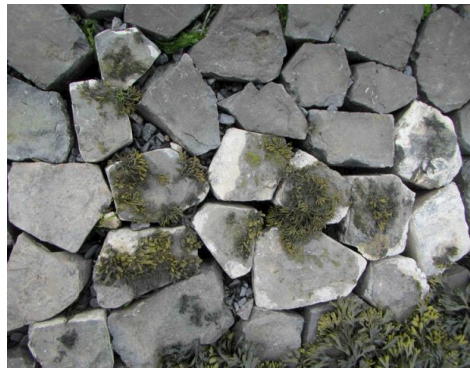
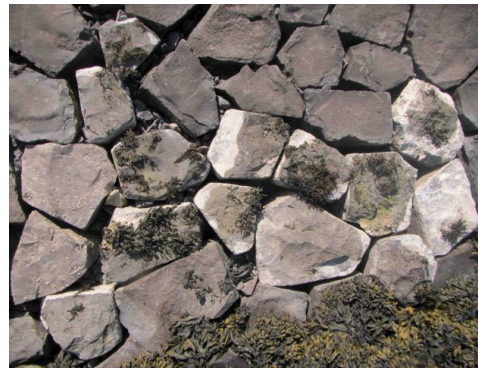
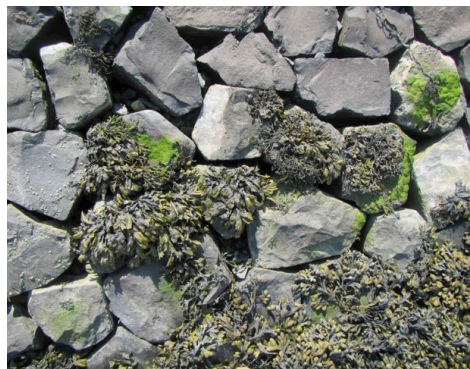
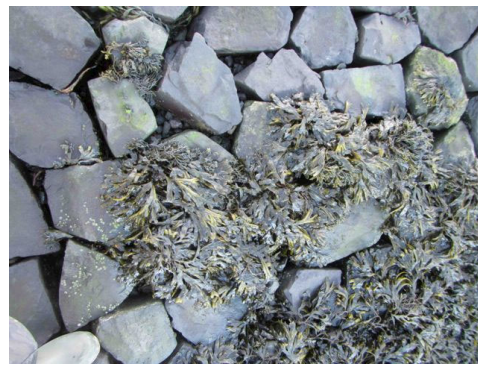
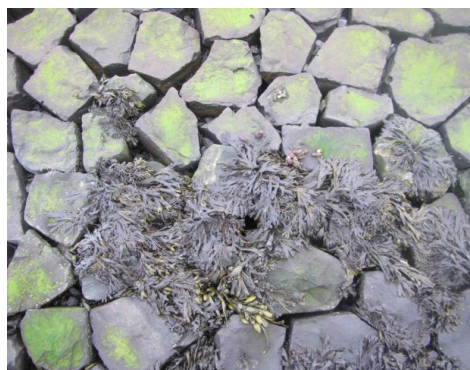
*Afbeelding I.1 Zuilen herzetten
(Zandkreekdam).*

Proef 1: Basaltzuilen herplaatsen (Zandkreekdam)
