## Transplantatie van klein zeegras in de Oosterschelde, 1-16 maart 2010

- Wim Giesen & Wouter Suykerbuyk, 6 april 2010

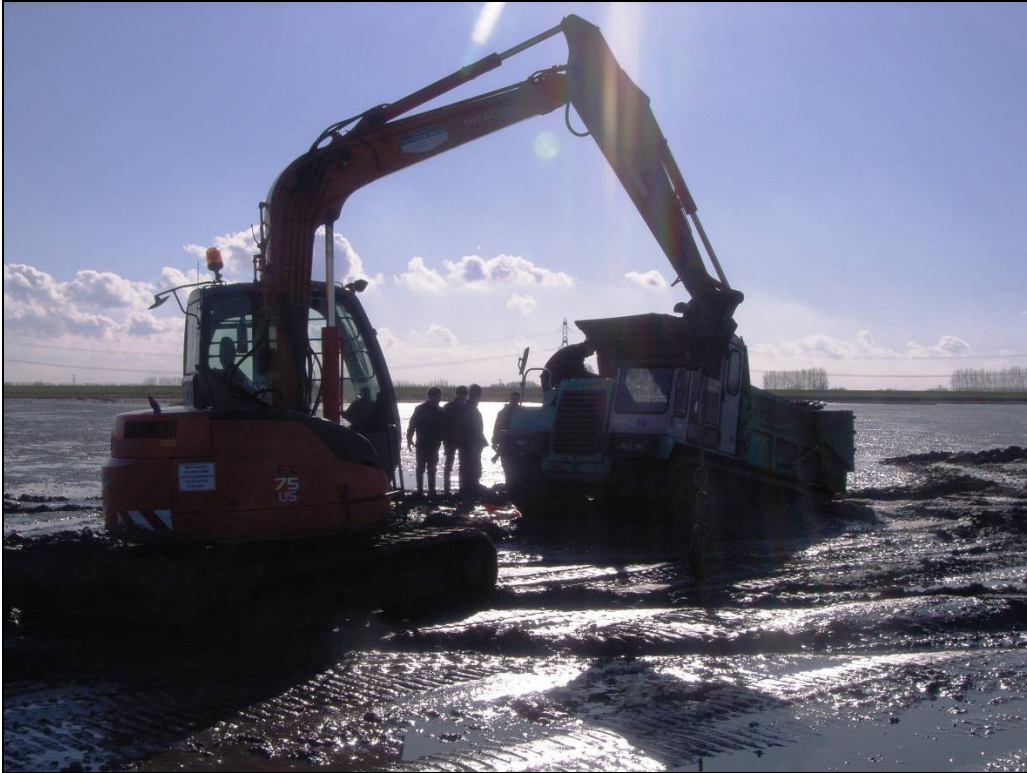
Omdat het water al komt opzetten besluit men zo spoedig mogelijk naar het haventje terug te keren en de bakken met zeegras te laten overtijen op de slikken. Op de terugweg komen een kraantje en de grote rupsdumper samen herhaaldelijk vast te zitten in het slik (foto 1) en wat men ook probeert, het lukt niet om deze los te krijgen voordat het water komt opzetten (foto 2). Een andere rupskraan is via het schor in veiligheid gebracht. Voordat het materieel op de slikken worden achtergelaten, worden luchtin- en uitlaten alsmede tankopeningen zo goed mogelijk afgedicht om lekkages te voorkomen. Na het hoogwater is 's avonds geprobeerd de kraan en dumper alsnog weg te krijgen, maar dit is niet gelukt. Uiteindelijk is besloten om op 3 maart middels een kraanschip (van de firma Van der Straaten) het materieel te bergen (foto 3). Hiervoor zijn op 3 maart hijsmaterieel en boeien aan de voertuigen bevestigd.

*Foto 1: Rupsdumper en kraantje komen vast te zitten op Roelshoek – 2 maart 2010.*

- *Sediment testen van tevoren, ook al is het gebied bekend.* Sediment kan zich in de loop van de tijd en onder andere omstandigheden (van weer en getijde) anders gedragen. In 2008 waren er enige problemen met wegzakken van materieel bij de aanplant op Roelshoek, maar in 2010 waren deze veel erger. Aan het weer kan het niet hebben gelegen, want op 2 maart (en de dagen ervoor) was het droog. Op de avond voorafgaand aan de aanplant was er echter sprake van springvloed, en mogelijk was hierdoor het sediment meer verzadigd met water dan in 2008.

- *Neem de kortste route.* Met het "aanplant"-materieel is (op eigen keuze van BTL) tussen aanplantlocatie en haventje gereden, terwijl in 2008 men het materieel op de dijk heeft gezet, dicht bij de aanplantlocatie. Dit halveert de route die gereden moet worden, en een dergelijke optie was ook in 2010 mogelijk geweest.

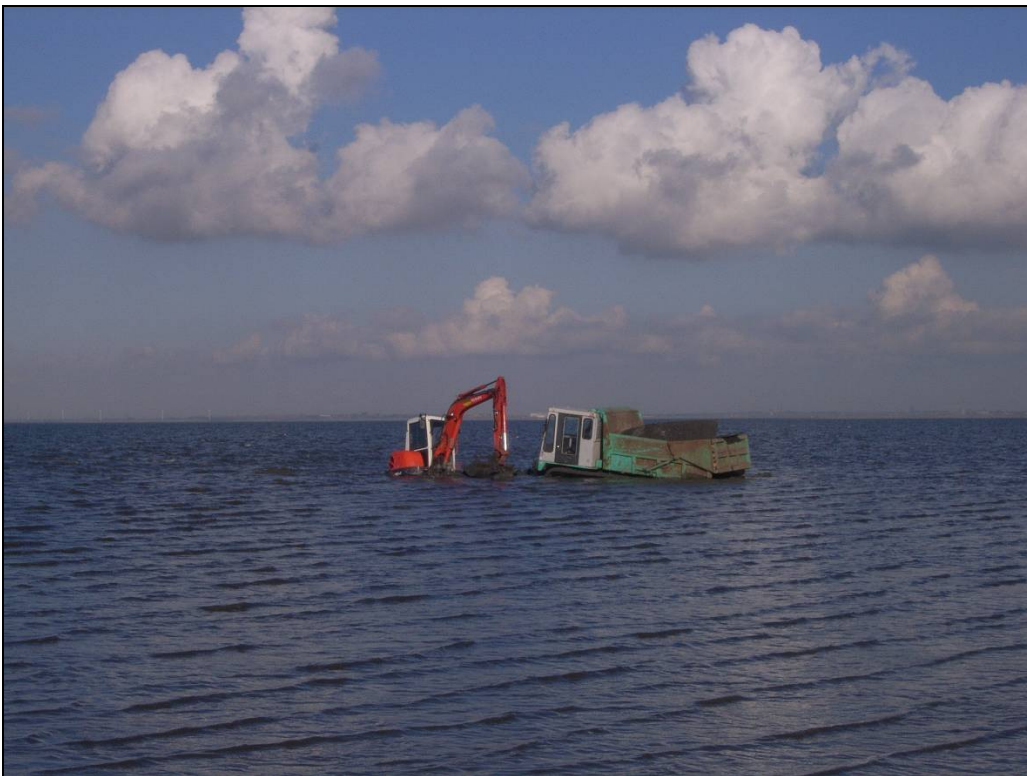
*Foto 2: Het lukt niet om rupsdumper en kraantje op tijd aan wal te krijgen – 2 maart 2010.*

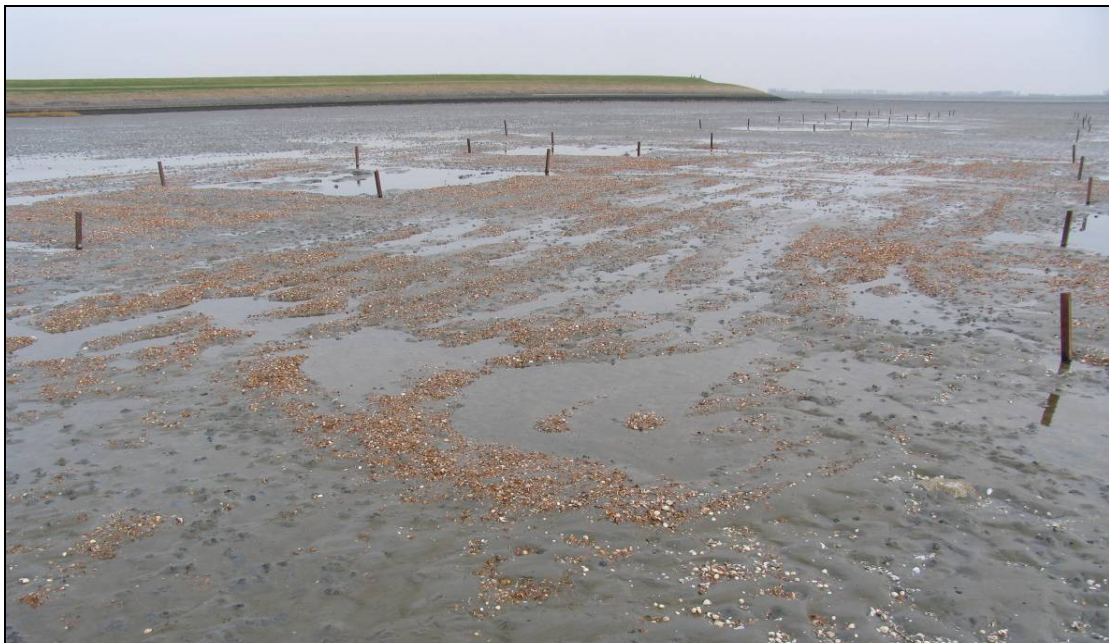
De 24 nieuwe plots liggen in het algemeen lager dan de direct omliggende behandelde slikken en de meeste staan onder een laagje water (foto 3). Dit komt waarschijnlijk omdat het uitgegraven materiaal rondom de plots is geplaatst en daar gedeeltelijk nog ligt. Daarbij blijft het sediment over het gehele terrein nog erg zacht en moet het duidelijk nog inklinken en stabiliseren. Direct na de aanleg lagen plaggen op ongeveer gelijke hoogte met de (onbehandelde) slikken daar omheen, maar 10 dagen later (tijdens een eerste monitoringsbezoek), lijken de plaggen relatief lager te liggen ten opzichte van het omliggende behandelde terrein. Bij de gefreesde schelpenplots liggen nog erg veel schelpen aan het oppervlak, en deze plots zijn vanaf grote afstand te herkennen aan de oranje-rode kleur van de schelpen. De gemiddelde hoogte boven NAP is ongeveer +0.43m, net iets hoger dan het gemiddelde van KN08 (+0.4m) Het gemiddelde aantal scheuten per plot (190) ligt op KN10 veel hoger dan op de overige mitigatielocaties (allemaal onder 10 scheuten/plot, behalve RH08 [81] en DM07 [35]).

*Foto 3: In de gefreesde plots liggen de schelpen nog volop aan het oppervlak. N.b. de aangelegde plots staan vol water.*

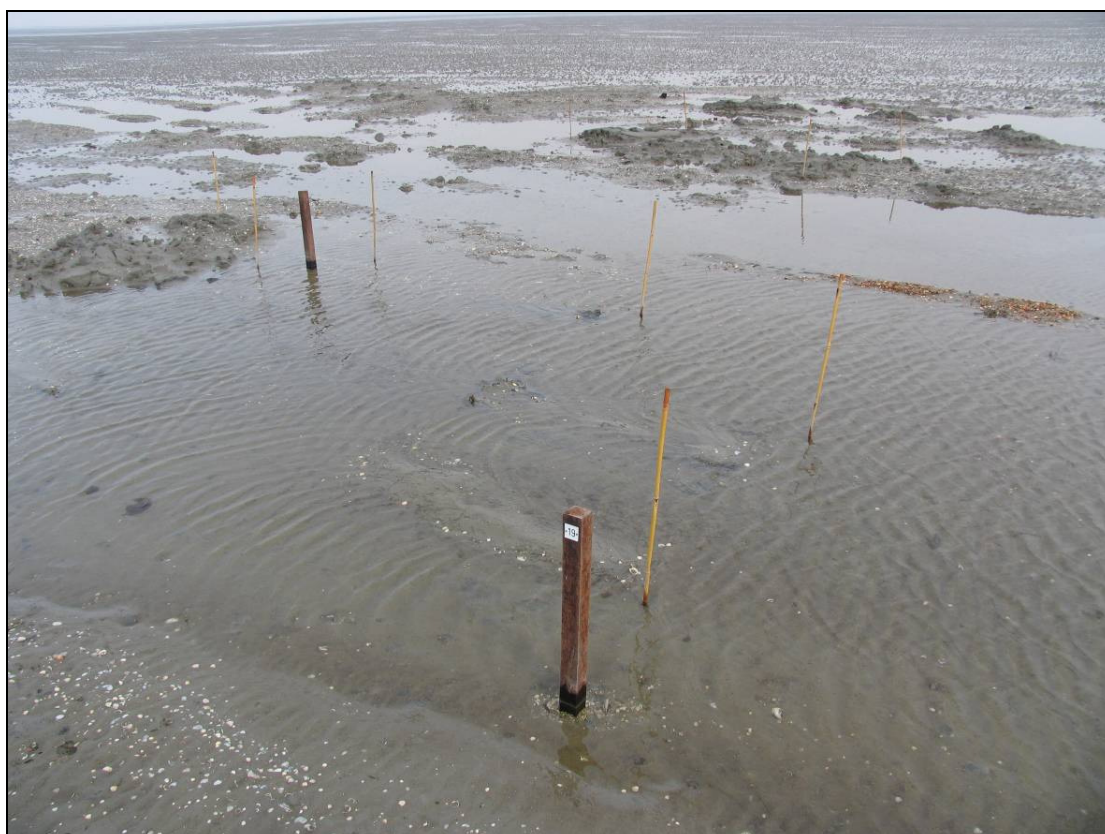
Na de problemen op Roelshoek zijn op 3 maart de zeegrasplaggen uit de bakken gekieperd. Gevraagd was om dit op korte termijn met een hark in de gegraven kuil met schelpen te trekken en daarna deze put handmatig zo goed als kvaad wat aan te vullen. De verwachting was dat de grote kuil (meet ongeveer 30m x 5m) niet op korte termijn gaat dichtslibben en dat de zeegrasplaggen niet zouden wegspoelen, gezien de morfologie ter plekke, en dus erg lang zichtbaar gaan zijn. BTL heeft geprobeerd deze kuil enigszins te dichten, maar door de zware structuur van het sediment bleek dit zo goed als onmogelijk handmatig te doen. Er is wel geprobeerd handmatig de kuilen wat af te vlakken. De grote kuil heeft een diepte van 20-30 cm, en daar omheen liggen dan lage sedimenthopen, zodat een hoogteverschil is ontstaan van ongeveer 40 cm. Zeven nieuwe patches zijn gelegd in deze lange kuil, en daaromheen zijn 32 plaggen willekeurig verspreid binnen een straal van 10 meter (zie foto 4). De verwachting is dat deze sporen zeker tot na de zomer duidelijk zichtbaar zullen blijven. De grote kuil in ingemeten met behulp van de RTK-dGPS, en dit zal in de tijd worden herhaald, om enige inzicht te krijgen in de sedimentdynamiek van het gebied.

Foto 4: Uiteinde van lange kuil (30 x 5 meter), met daarin 7 nieuwe patches.  
N.b. Op de achtergrond zijn hopen te zien van willekeurig verspreide plaggen.
