# Passieve microgolven waarnemingen van de dijkbekleding bij Kattendijke, Zeeland.

*Een vervolg studie naar de mogelijkheden van de toepasbaarheid van mobiele L-band radiometrie voor dijkinspectie.*

Juli 2011

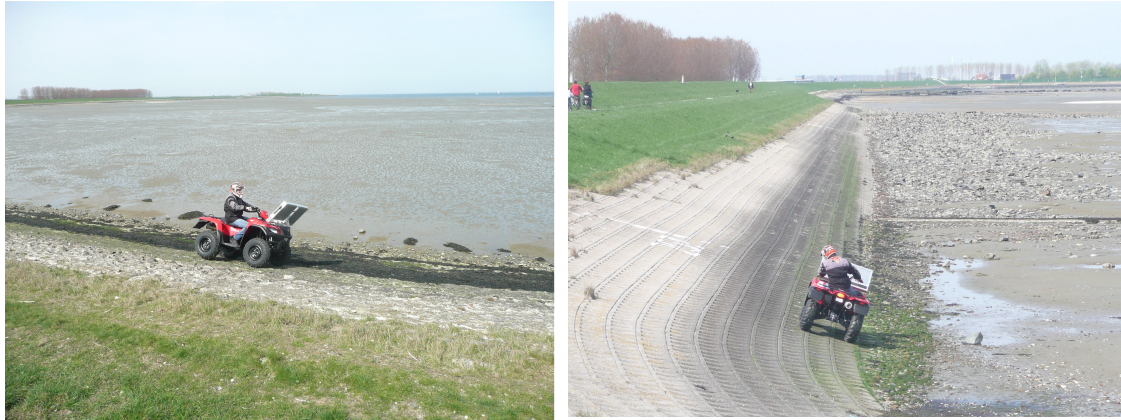
*Figuur 1: Een duo microgolven scanner systeem is gemonteerd op een utility quad waardoor je op een snelle manier een dijk kunt inmeten, zoals hier te zien is tijdens de meting op maandag 11 April 2011 bij Kattendijke, Zeeland.*

De observaties snelheid van de sensor is 1 seconde met een ruimtelijke resolutie van om en nabij 1 m. De quad reed ongeveer 5 km per uur wat resulteerde in een meting per 1.4 m. Figuur 1 laat zien hoe de radiometer aan de quad bevestigd was tijdens de meetcampagne bij Kattendijke.

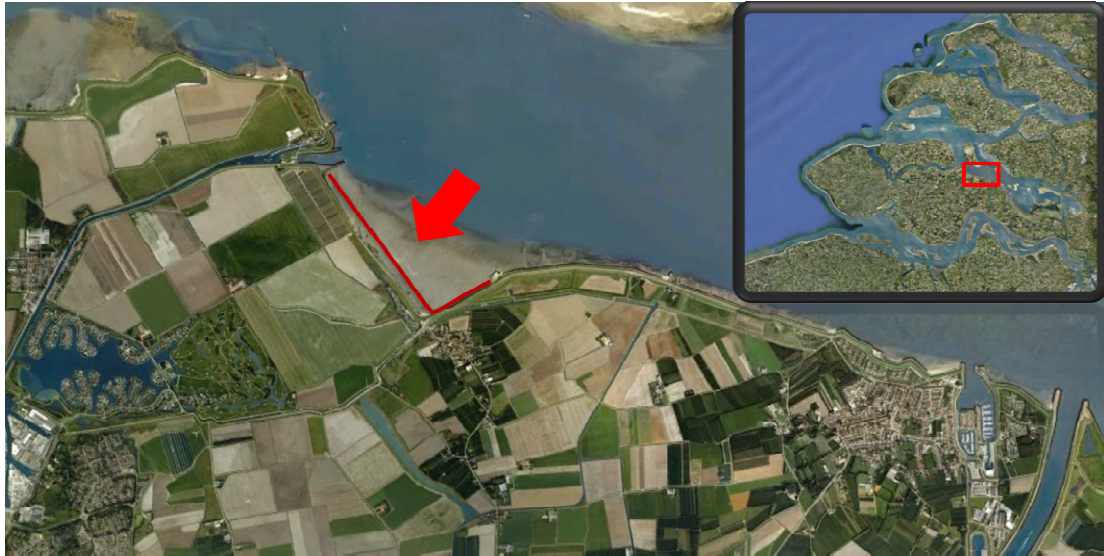
*Figuur 2: Detailkaart van de meetlocatie bij Kattendijke*

Voor dit onderzoek zijn er metingen verricht in Zeeland op een dijk ten noorden van Kattendijke. De metingen zijn allemaal verricht op maandag 11 April 2010 bij droge omstandigheden. Op de dijk zijn een aantal transecten gereden met een utility quad. Figuur 2 geeft een detail kaart van de locatie. Na analyse zijn er daarna de volgende dag op 8 locaties boringen verricht tot 2 m diepte. De resultaten van de boringen zijn te vinden in Appendix A en de resultaten van de metingen in combinatie met de boringen worden besproken in de volgende sectie.

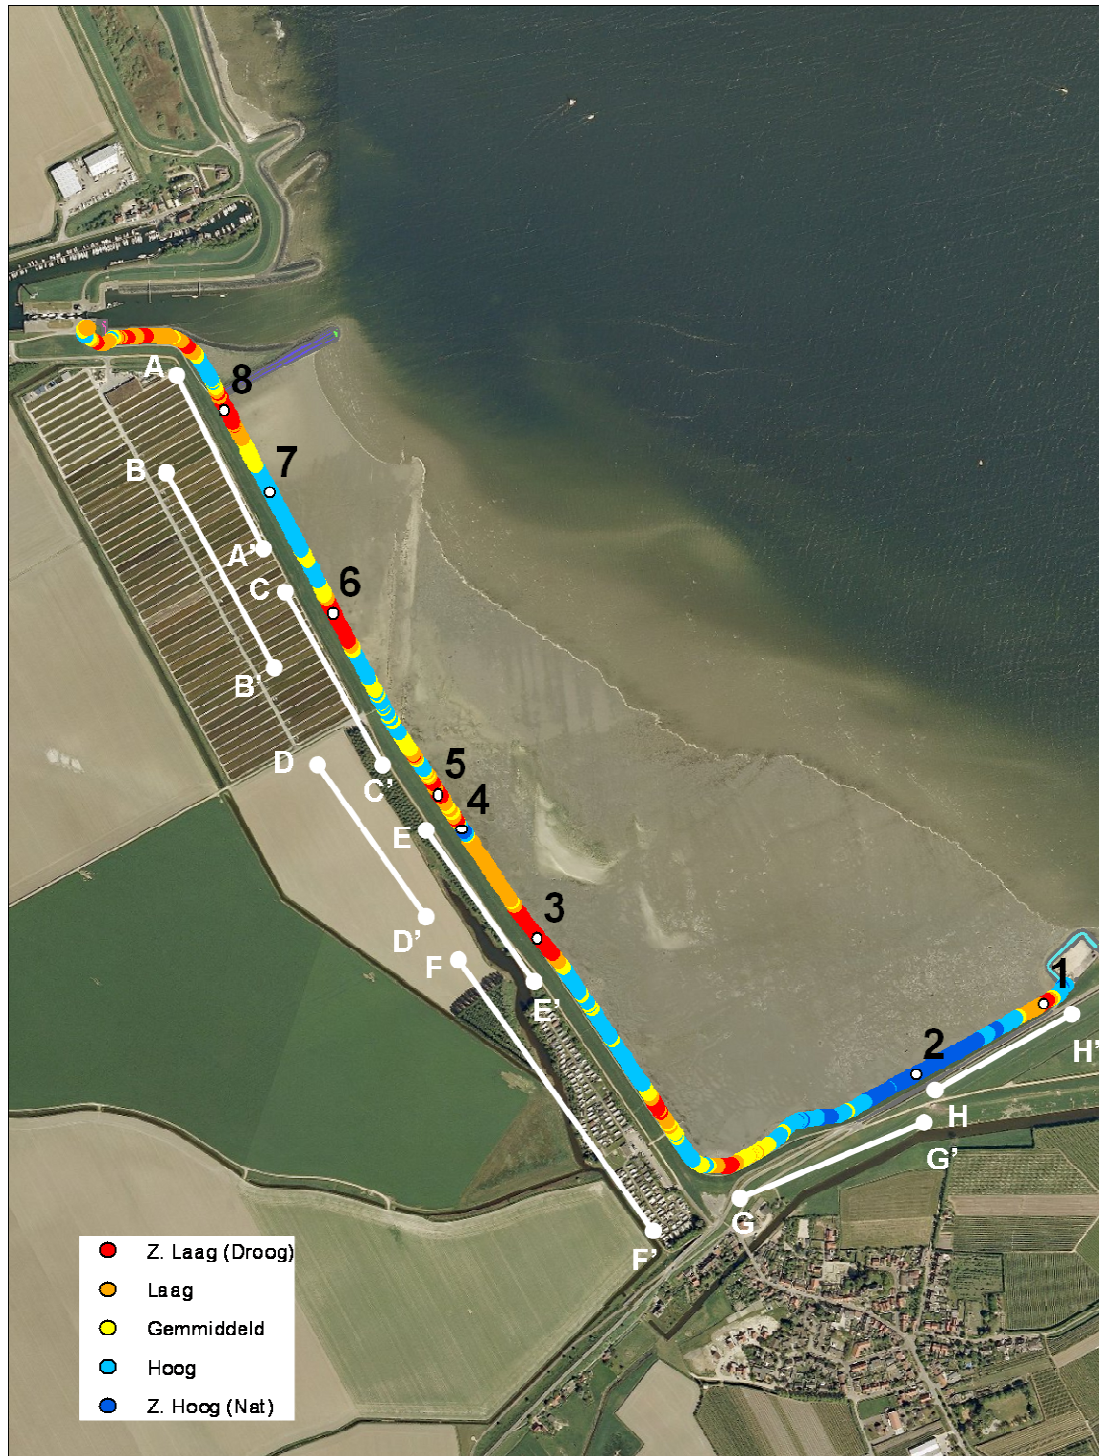
*Figuur 3: overzichtskaart van de Kattendijkse metingen geprojecteerd een Google Earth beeld. De microgolvenmetingen zijn aangegeven in MPDI waarden, waarbij over het algemeen de hoge waarden (nat) gerelateerd kunnen worden aan een natte ondergrond en de lage waarde aan een droge ondergrond. Verder zijn ook de locaties van de acht verschillende profielen weergegeven en de locaties van de 8 boringen.*

Figuur 3 geeft een algemeen beeld van de metingen op de dijk bij Kattendijke. Hier is op een Google Earth beeld de microgolven observaties geprojecteerd (aangegeven in MPDI waarden). Daarnaast zijn ook de locatie van de boringen aangegeven. De metingen zijn verder in detail geanalyseerd en alleen de noord zuid transect metingen die midden over de dijk liepen zijn gebruikt omdat de zuid noord metingen last hadden van de invloed van de zon. Dit heet sunglint en zorgt ervoor dat de metingen onverwacht hoog zijn als de zon (in)direct in de sensor schijnt.

Het kleuren patroon in MPDI geeft aan dat er in de microgolven metingen een zeer sterke variatie gevonden is. Om het signaal beter te begrijpen hebben we 8 profielen van +/- 300 m gemaakt en deze worden stuk voor stuk afzonderlijk besproken, inclusief interpretatie. De positie van deze profielen is te ook te vinden in Figuur 3. De figuren van de afzonderlijke profielen zijn te vinden in Appendix B.

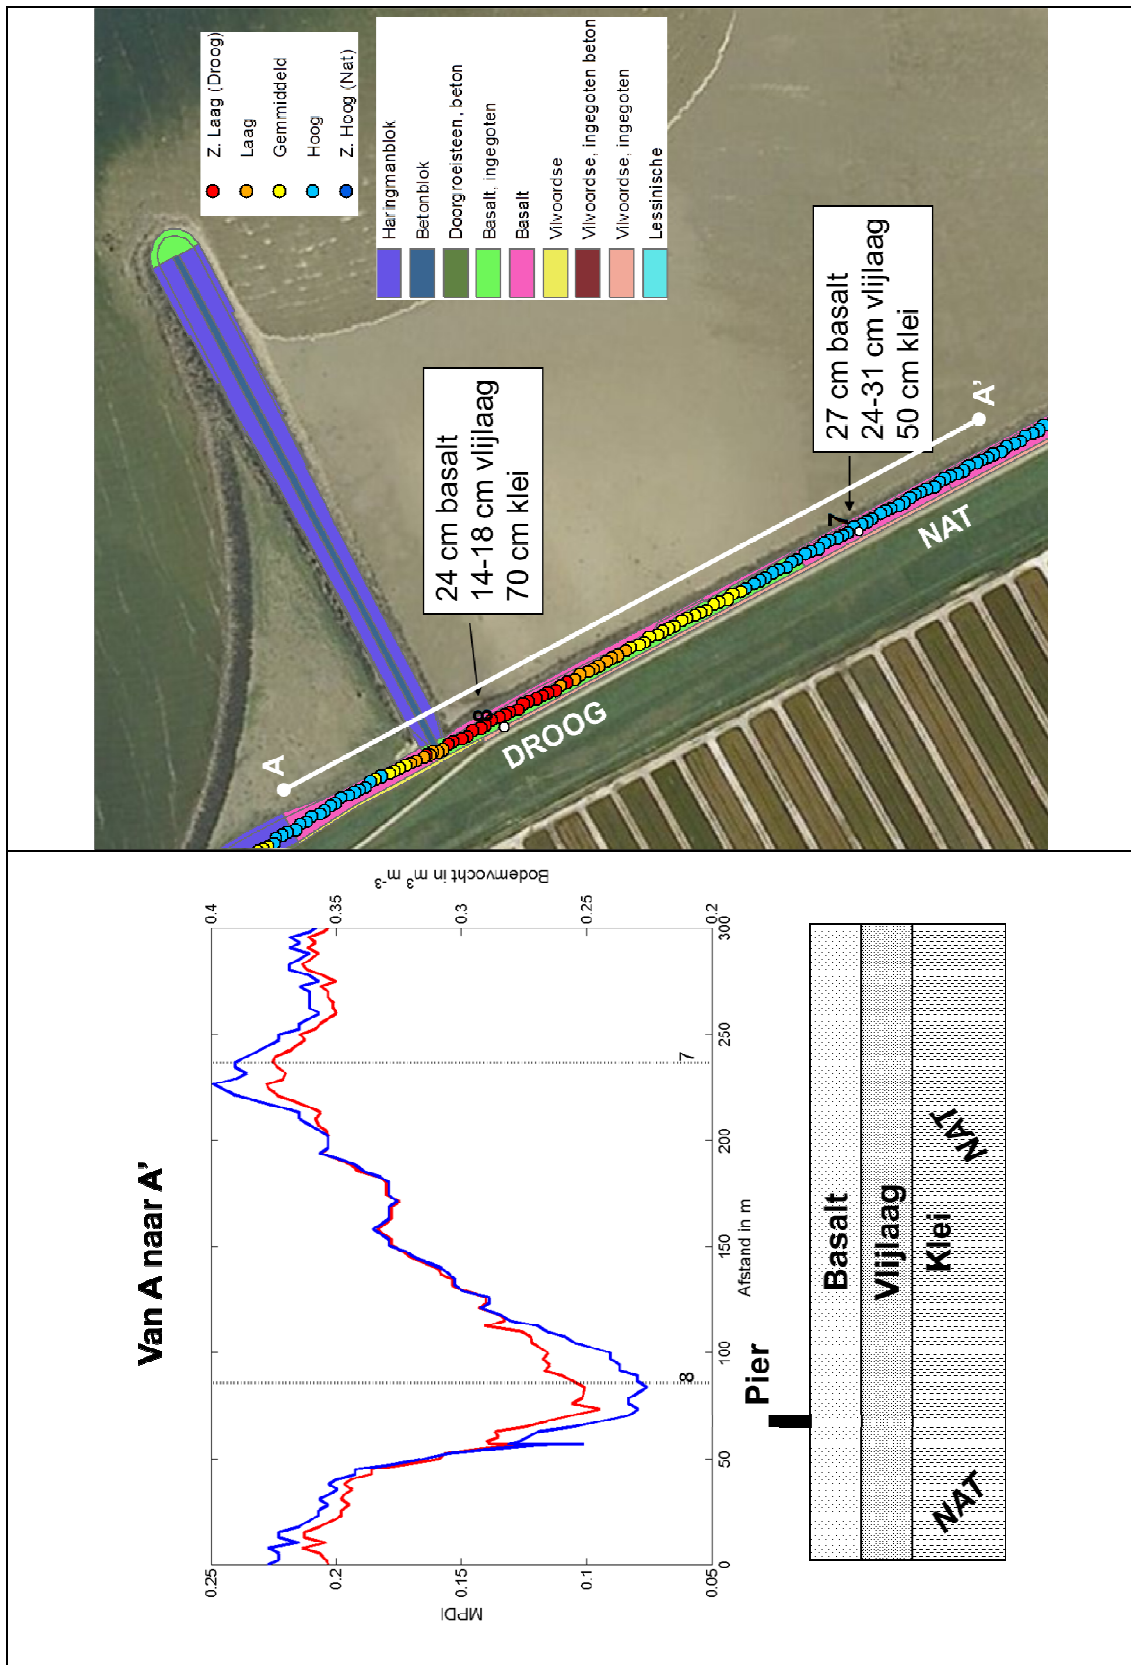
## Appendix B: Profiel A-A'

Figuur 4: Boven A-A' profiel meting van de MPDI gepresenteerd op een Google Earth image. Onder profiel meting van MPDI (rood) en bodemvocht (blauw) met daaronder een vrije interpretatie van de dijkbekleding. De boringen aangegeven met grijze lijnen.

In dit transect zie je van noord naar zuid de variaties in zowel MPDI (aangegeven in rood) als wel bodemvocht (aangegeven in blauw) van de tweede laag (Zie Figuur 4). Wat in dit profiel opvalt is met name de sterke variatie in bodemvocht, die van hoog naar laag en dan weer omhoog gaat. Deze variatie is waarschijnlijk te danken aan de pier die ervoor zorgt dat een deel van de dijk in de luwte staat waardoor het minder gevoed wordt bij hoogtij dan andere plekken. De verandering van bodemvocht ten zuiden van de pier loopt ook geleidelijk op (en niet abrupt) wat ook meer verwijst naar een natuurlijk proces dan naar een materiaal verandering in de dijkbekleding. Dit wordt ook min of meer bevestigd door Figuur 3 waar duidelijk ten zuiden van de pier de zandbank een lichtere kleur heeft wat duidt op een droger stuk. Onze hypothese is dan ook dat over dit traject de eerste meter de bekleding niet wezenlijk verandert.

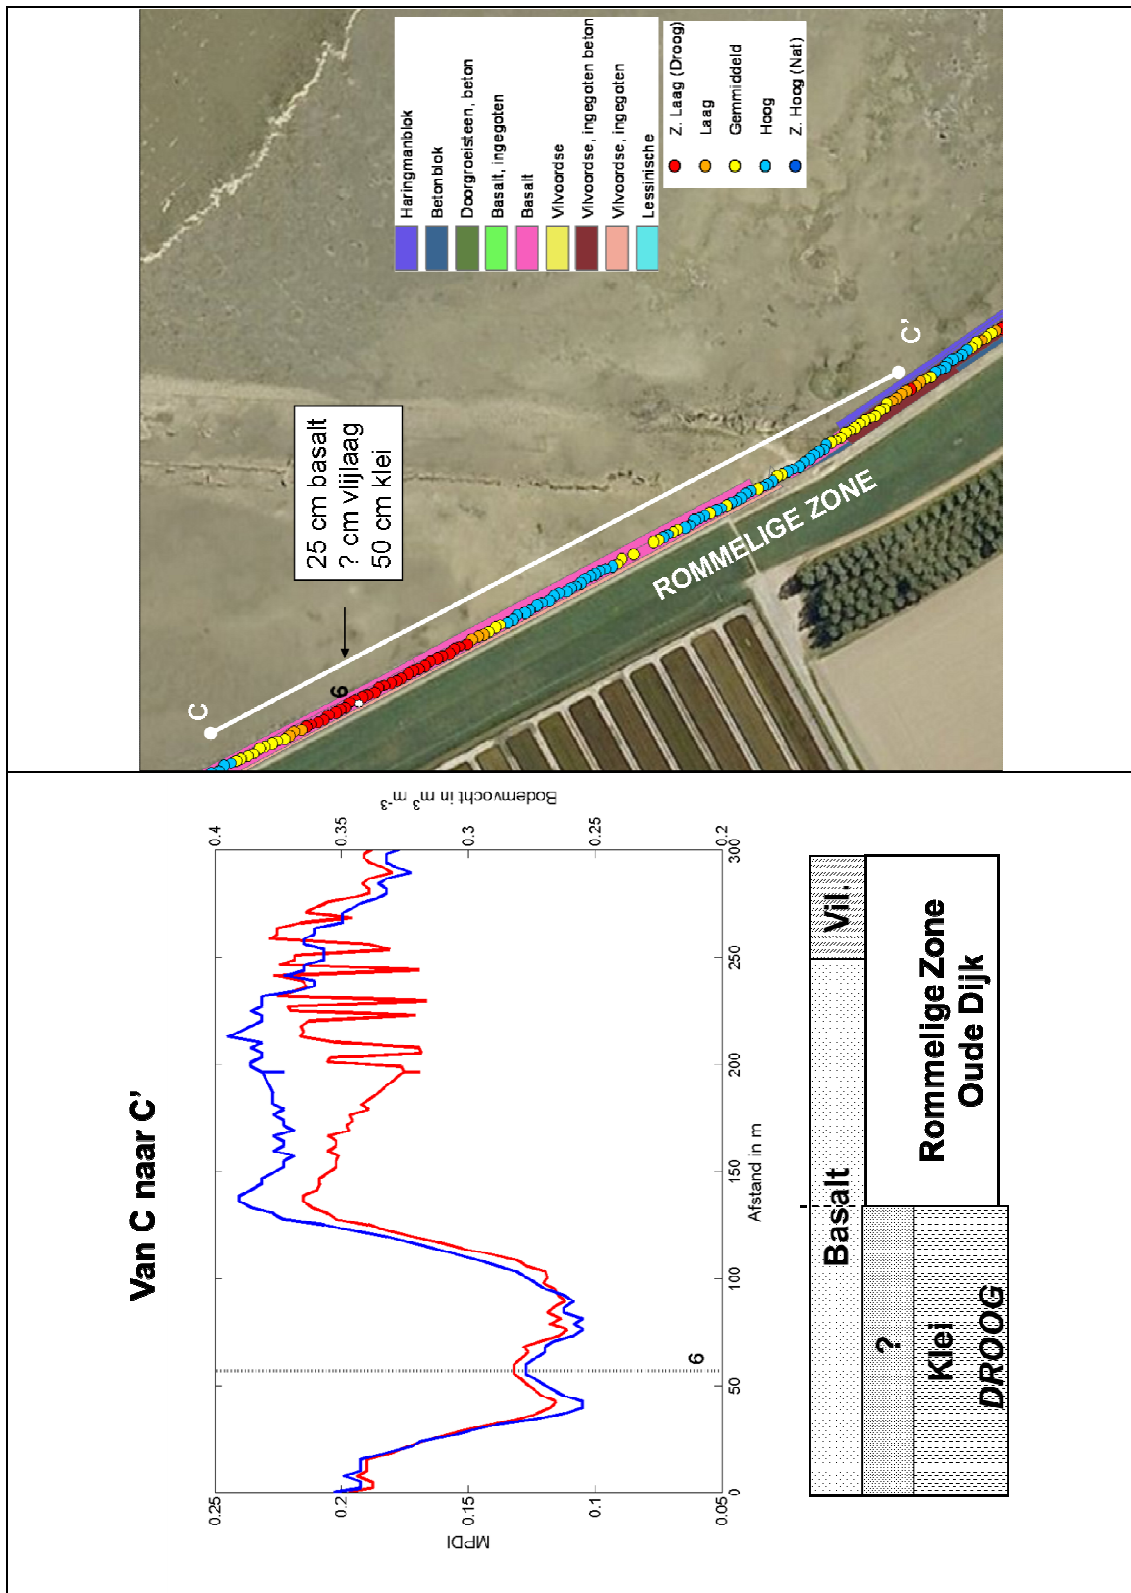
## Appendix B: Profiel C-C'

Figuur 6: Boven C-C' profiel meting van de MPDI gepresenteerd op een Google Earth image. Onder profiel meting van MPDI (rood) en bodemvocht (blauw) met daaronder een vrije interpretatie van de dijkbekleding. De boringen aangegeven met grijze lijnen.

Bij dit profiel (Figuur 6) zie je dat het bodemvocht van droog naar nat gaat, maar dat ook dat de MPDI in het latere gedeelte heel sterk begint te fluctueren. We denken dat het droge stuk in het begin (in het noorden) komt door de luwte werking van de oude dijk. Daarna krijgen we vrij abrupt een wat nattere zone; dit kan duiden op een verandering in de dijkbekleding. De overgang is duidelijk te zien tussen 100 en 150 m. Daarna valt op dat met name de MPDI heel sterk fluctueert (en in mindere mate bodemvocht). Dit zijn duidelijk variaties in materialen en we verwachten op dit stuk een hele sterke materiaalvariatie in de dijkbekleding. Dit komt in alle waarschijnlijkheid door de resten van de oude dijk.

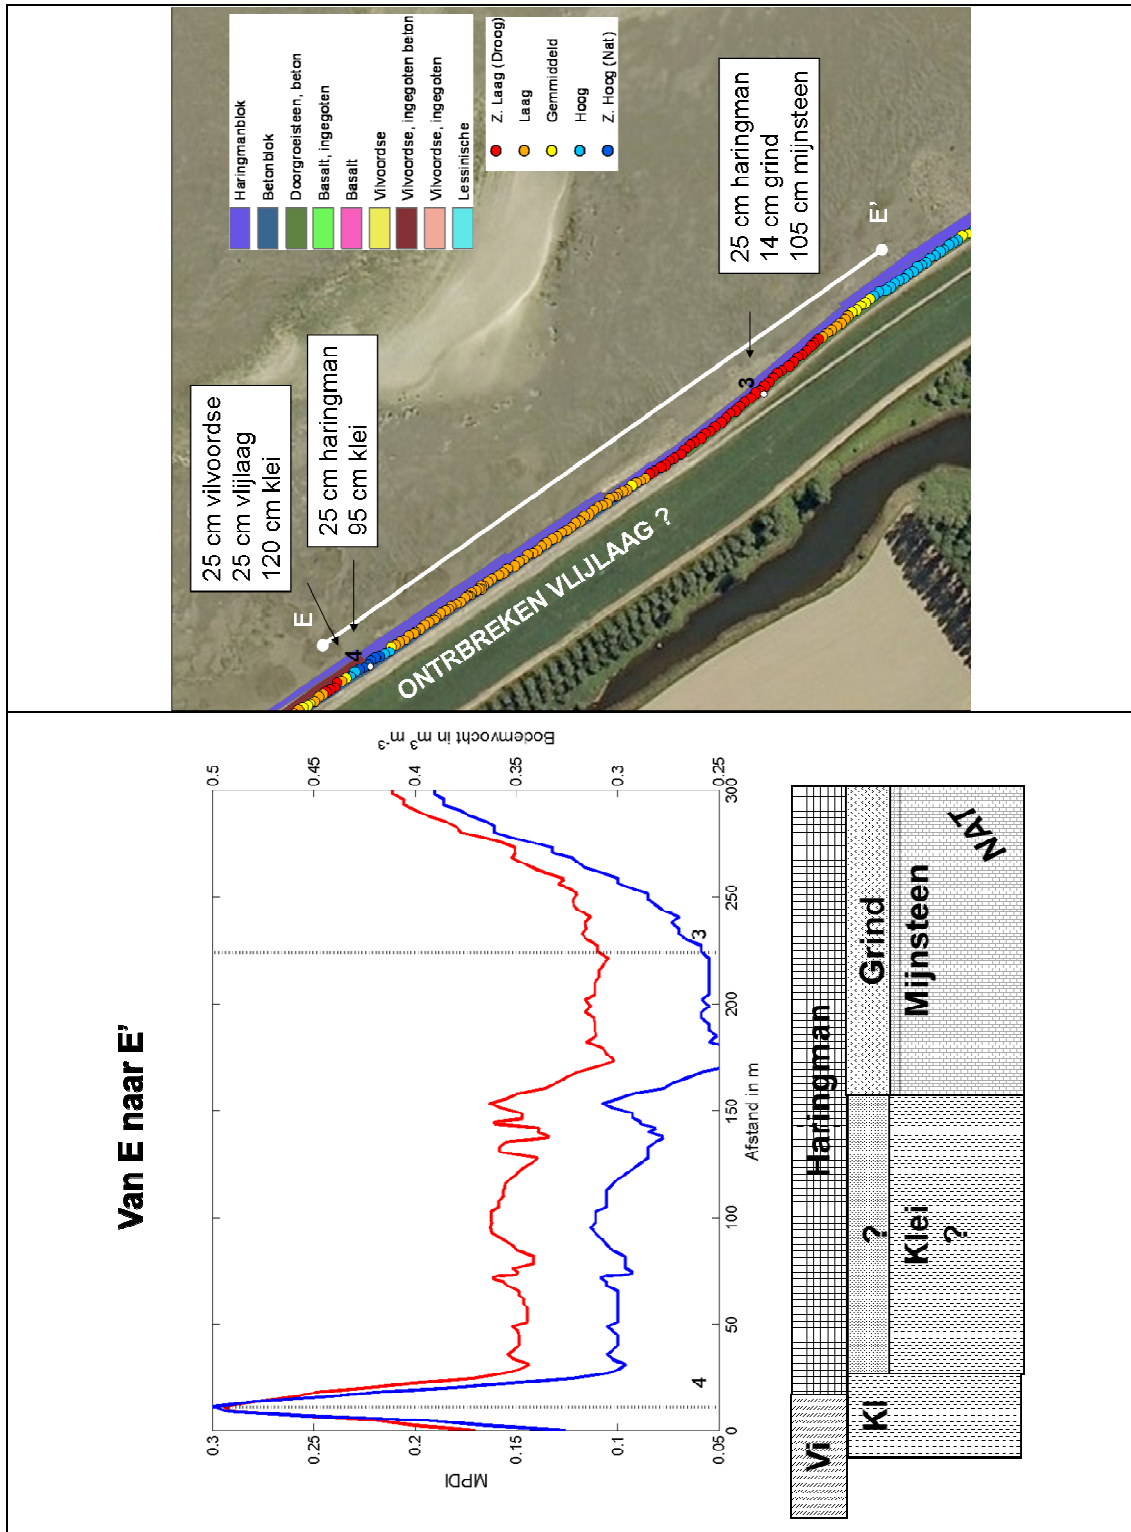
## Appendix B: Profiel E-E'

Figuur 8: Boven E-E' profiel meting van de MPDI gepresenteerd op een Google Earth image. Onder profiel meting van MPDI (rood) en bodemvocht (blauw) met daaronder een vrije interpretatie van de dijkbekleding. De boringen aangegeven met grijze lijnen.

Figuur 8 laat de 300 m transect van E naar E' zien. Dit profiel begint met het stuk waar de vlijlaag ontbreekt. Achtereenvolgens krijgen we tot 150 meter een relatief droge zone waar het signaal nog droger wordt na 150 m. Hierdoor denken we dat we voor de 150 m te maken hebben met een andere opeenvolging dan na 150 m. Na 150 m zien we een opeenvolging in boring 3 die aangeeft dat er onder de haringmanblokken grind en mijnsteen ligt. Daarna gaat het bodemvocht geleidelijk omhoog over een afstand van 100 m. Of deze verandering het gevolg is van verandering in bekleding of veroorzaakt wordt door natuurlijke variatie door het toedoen van de aanwezigheid van zandbanken in combinatie met de natuurlijke kustlijn is onbekend.

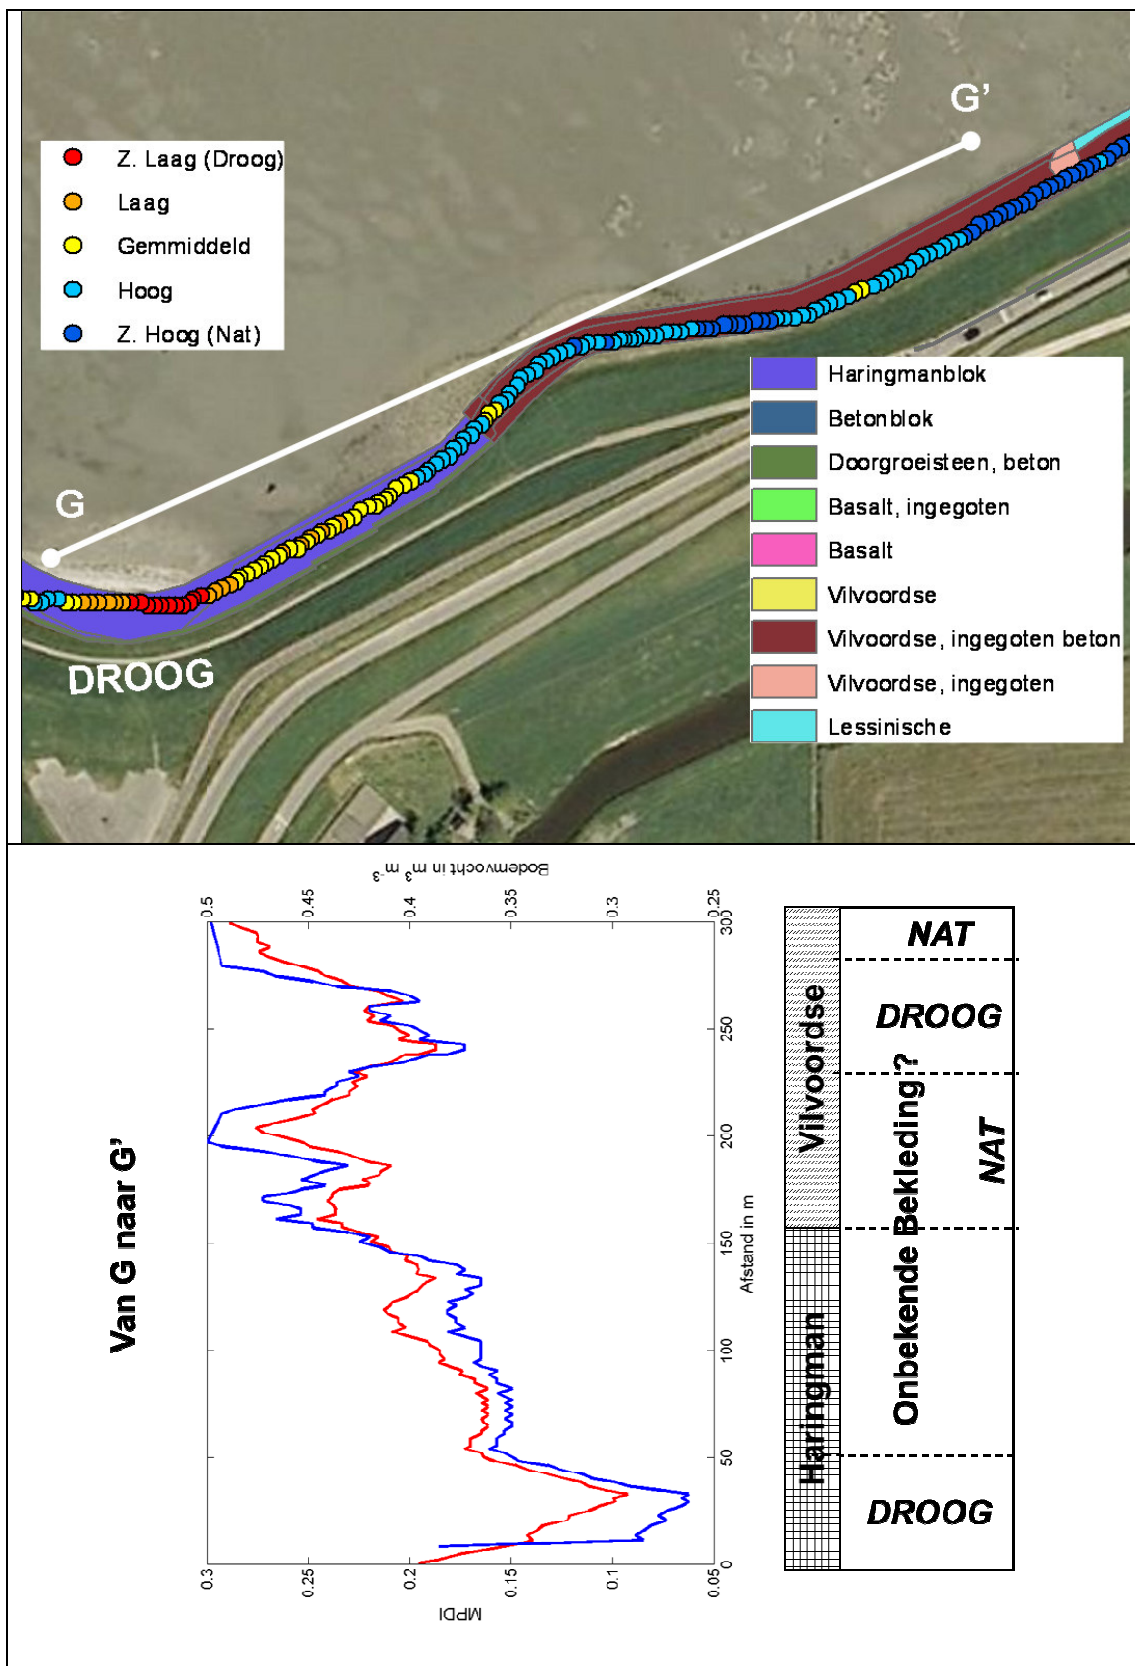
## Appendix B: Profiel G-G'

Figuur 10: Boven G-G' profiel meting van de MPDI gepresenteerd op een Google Earth image. Onder profiel meting van MPDI (rood) en bodemvocht (blauw) met daaronder een vrije interpretatie van de dijkbekleding. De boringen aangegeven met grijze lijnen.

Bij Figuur 10 beginnen we met een droge zone. Deze zone ligt in een bocht en is duidelijk veroorzaakt door de verandering van de kustlijn. Dit stuk dijk ligt duidelijk in de luwte en krijgt minder vocht tijdens hoogtij. Na de bocht gaat het bodemvocht en MPDI omhoog. Na 150 m zie je duidelijk ook weer een verandering in het signaal. Dit wordt bevestigd met het feit dat de toplaag verandert van haringmanblokken naar vilvoordse. Na 150 m kunnen we een onderverdeling maken van 3 zones. Zone 1 is nat, daarna een droge gevolgd door een natte zone. De variatie hier komt in alle waarschijnlijkheid door veranderingen in de bekleding want er zijn niet direct aanwijzingen te vinden die een natuurlijke variatie kunnen bevestigen.

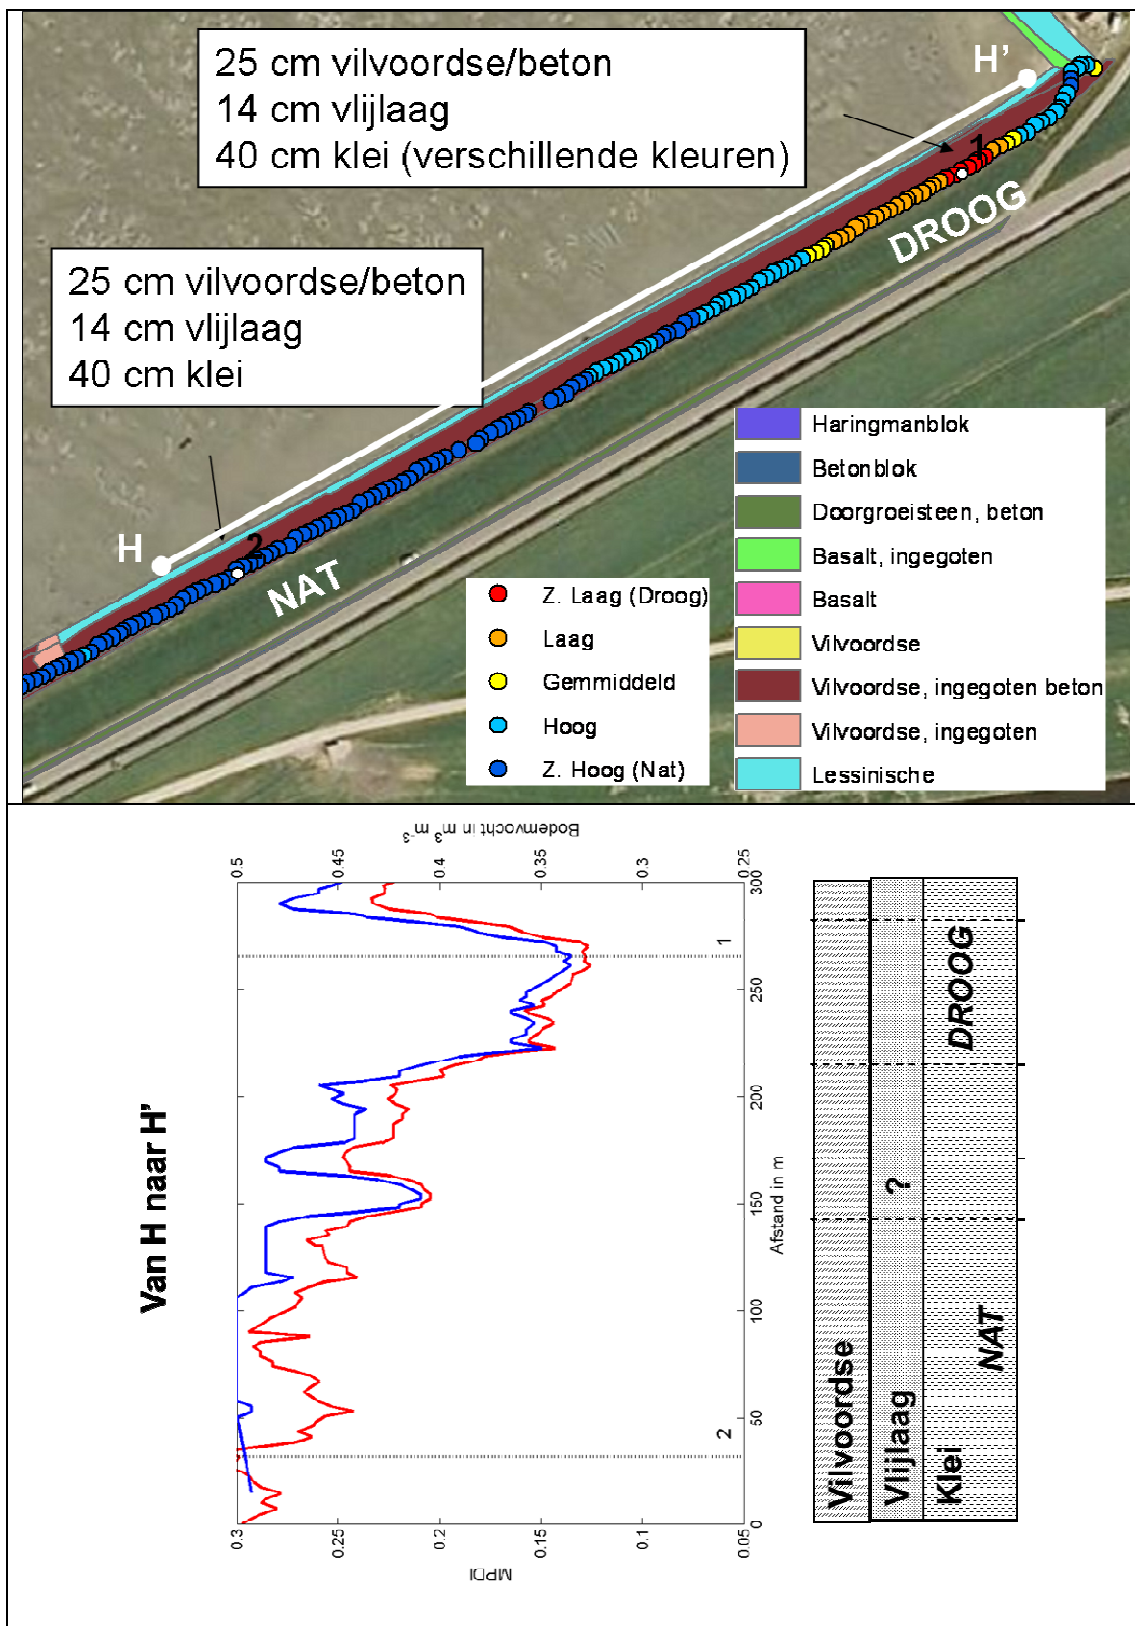
## Appendix B: Profiel H-H'

Figuur 11: Boven H-H' profiel meting van de MPDI gepresenteerd op een Google Earth image. Onder profiel meting van MPDI (rood) en bodemvocht (blauw) met daaronder een vrije interpretatie van de dijkbekleding. De boringen aangegeven met grijze lijnen.

In het laatste transect zien we over het algemeen een langzame daling over het 300 m lange profiel met een abrupte variatie rondom 150 m. De langzame daling in bodemvocht komt waarschijnlijk door de morfologie van de kustlijn en de knik in de kustlijn aan het einde van dit profiel. De abrupte variatie rondom 150 m komt in alle

waarschijnlijkheid door een sterke variatie in de bekleding. Met name de sterke gradient in vocht en MPDI verwijst naar een abrupte materiaal verandering.
