Monitoring Asfaltbekleding Lauwersmeerdijk

Waterschap Noorderzijlvest, Stichting IJkdijk

Het project

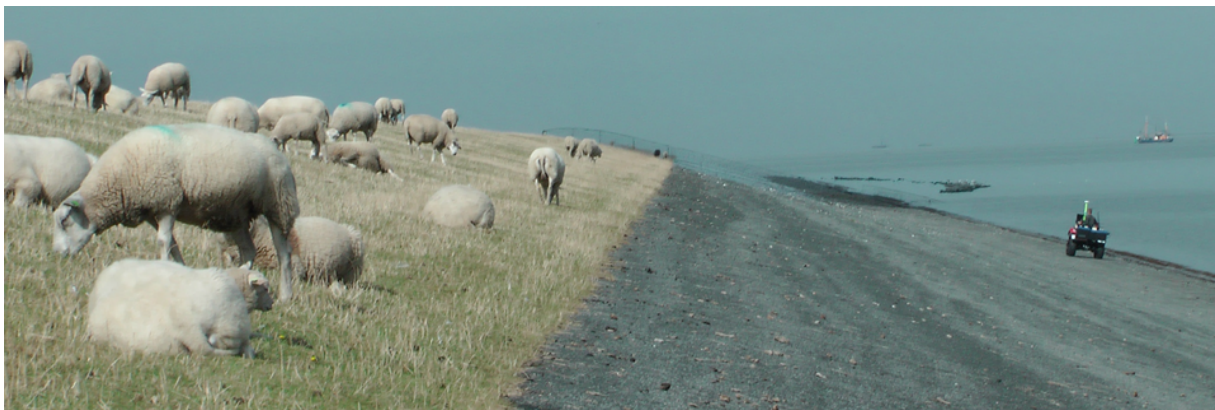
In het kader van het project LivedijkXL Lauwersmeer heeft Miramap een nulmeting uitgevoerd van de asfaltkwaliteit op een gedeelte van de Lauwersmeerdijk. Deze nulmeting vormt input voor een monitoringplan voor de beheerder, met als doel (1) het bewaken van de veiligheid tot verbeterwerkzaamheden zijn uitgevoerd, ten behoeve van de beheedersvraag: "Waar zijn de kwetsbare locaties die bij storm moeten worden bewaakt?", in combinatie met (2) het leveren van aanvullende informatie over de opbouw van de asfaltdijk ten behoeve van de beheedersvraag: "Dient de bekleding gereconstrueerd te worden in de komende jaren voor de geplande verbeterwerkzaamheden, of functioneert de bekleding tot dan veilig?". In het project is de asfaltlaag van de betreffende kilometer van de Lauwersmeerdijk gebiedsdekkend tot in zeer hoog detail in kaart gebracht, en tevens gecombineerd met eerdere valgewichtdeflectie (VGD) puntmetingen en asfaltboringen van asfaltexpert KOAC-NPC.

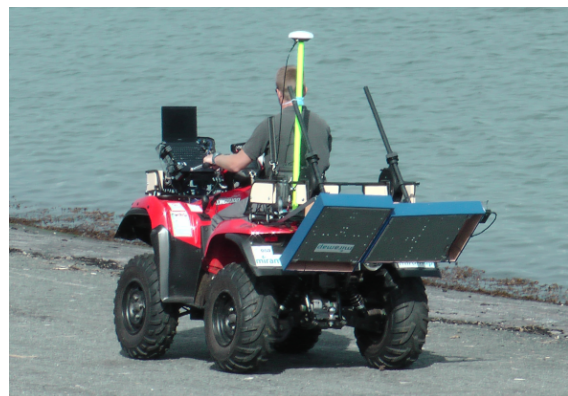
De metingen zijn verricht vanaf een quad met daarop twee passieve microgolf radiometrie (MIRA) sensoren en professionele warmtebeeldcamera. De MIRA sensoren worden exclusief door Miramap ingezet en zijn gevoelig voor met name vocht in asfalt. Door met twee sensoren te meten en gebruik te maken van speciaal ontwikkelde modellen kunnen uit de metingen ook asfaltdikte, interne structuurvariaties en holle ruimten worden afgeleid. Met de warmtebeeldcamera is de temperatuur van de top van de asfaltbekleding bepaald, evenals de locatie van opbollingen. Daarnaast is met RTK-GPS een nauwkeurig hoogtemodel gemaakt.

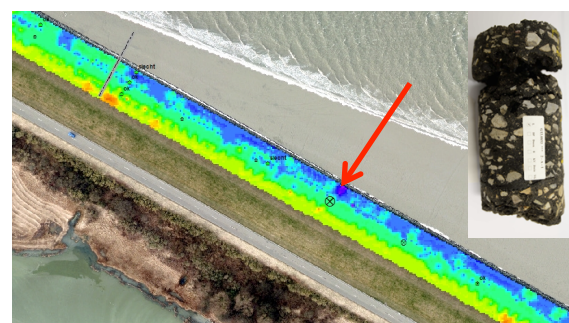
De blauwe en paarse zones lijken het meest onderhavig aan *stripping*. Aan de waterzijde zijn op twee locaties opvallende afwijkingen gevonden die kunnen duiden op holle ruimten of een losliggende slijtlaag. Hier is eerder een VGD meting gedaan met een zeer hoge asfaltrekwaarde wat duidt op een minder sterk stuk asfaltdijkbekleding. De boorkern toont een losliggende slijtlaag.

Structuurvariaties in het asfalt en boorkern
