Revisietoetsing

Ministerie van Verkeer en Waterstaat
Directoraat-generaal Rijkswaterstaat
Directie Zeeland

Polder/bestek
Westelijke Sloehavendam, Schorerpolder
(dp 0718 – dp 0721²⁵)
bestek ZLD-6102

PZDT-M-09246 rev

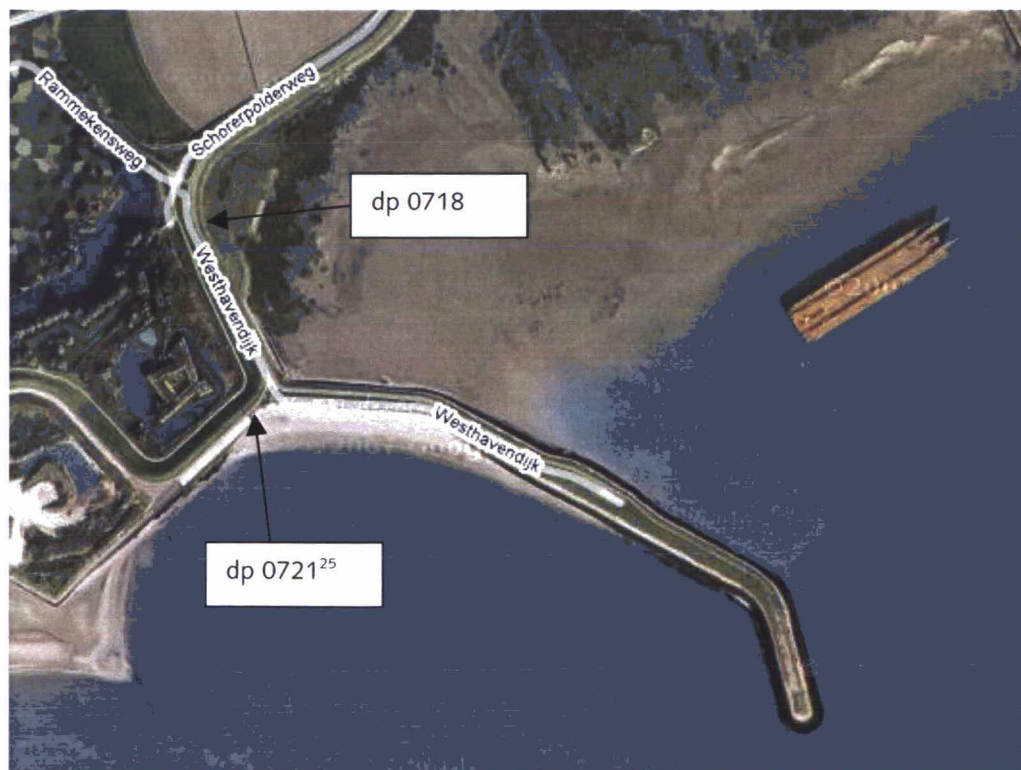
Figuur 1: Luchtfoto Westelijke Sloehavendam, Schorerpolder (bron: www.maps.google.nl)

Een luchtfoto van het traject is weergegeven in figuur 1.

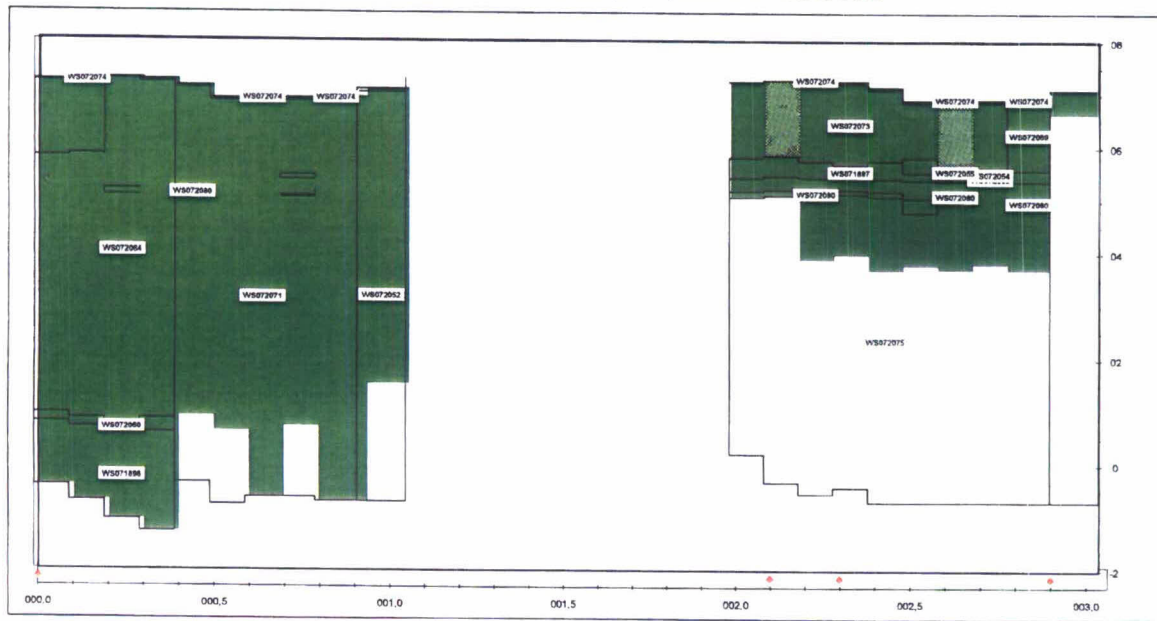
bijlage 14.1

Eendoordeel toetsing bekleding; vooraanzicht

op basis van : één oordeel per vlak, inclusief beheerdersoordeel

Label vlakcode Dyktafel Ws 719 hav 2009.1118 versie 4.05 Steentoets versie 4.04
 voor deze figuur is bij 1 traject de vakgrens aangepast! stapgrootte 20 m

De nieuw aangebrachte bekleding van Westelijke Sloehavendam, Schorerpolder (bestek ZLD-6102) is volledig goed getoetst. Hiermee is het traject gereed voor overdracht aan de beheerder.

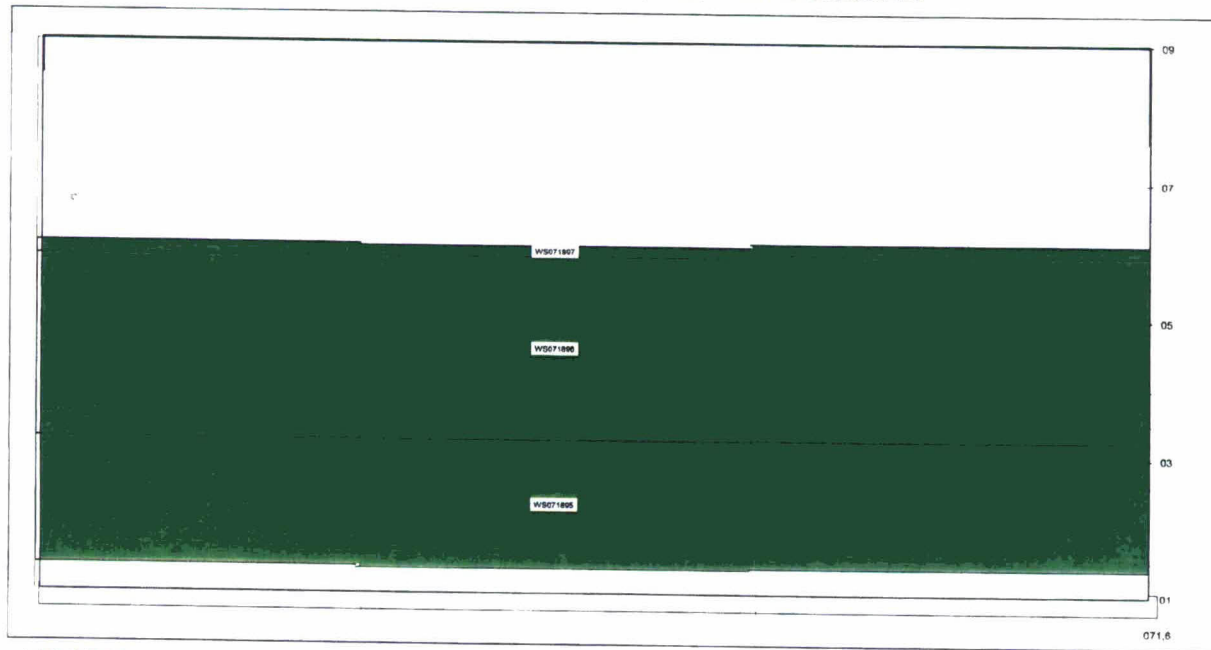
bijlage 14.1

Eindoordeel toetsing bekleding; vooraanzicht

op basis van : één oordeel per vlak, inclusief beheedersoordeel

Label: vlakcode Dyktafel Ws 716-719 2009.1118 versie 4.05 Steentoots versie 4.04
