Polder/Dijkvak  
Grevelingendam (Bruinisse)  
dp 428 – dp 473

Datum  
16 mei 2006

Kenmerk  
PZDT-M-06178

DEFINITIEF

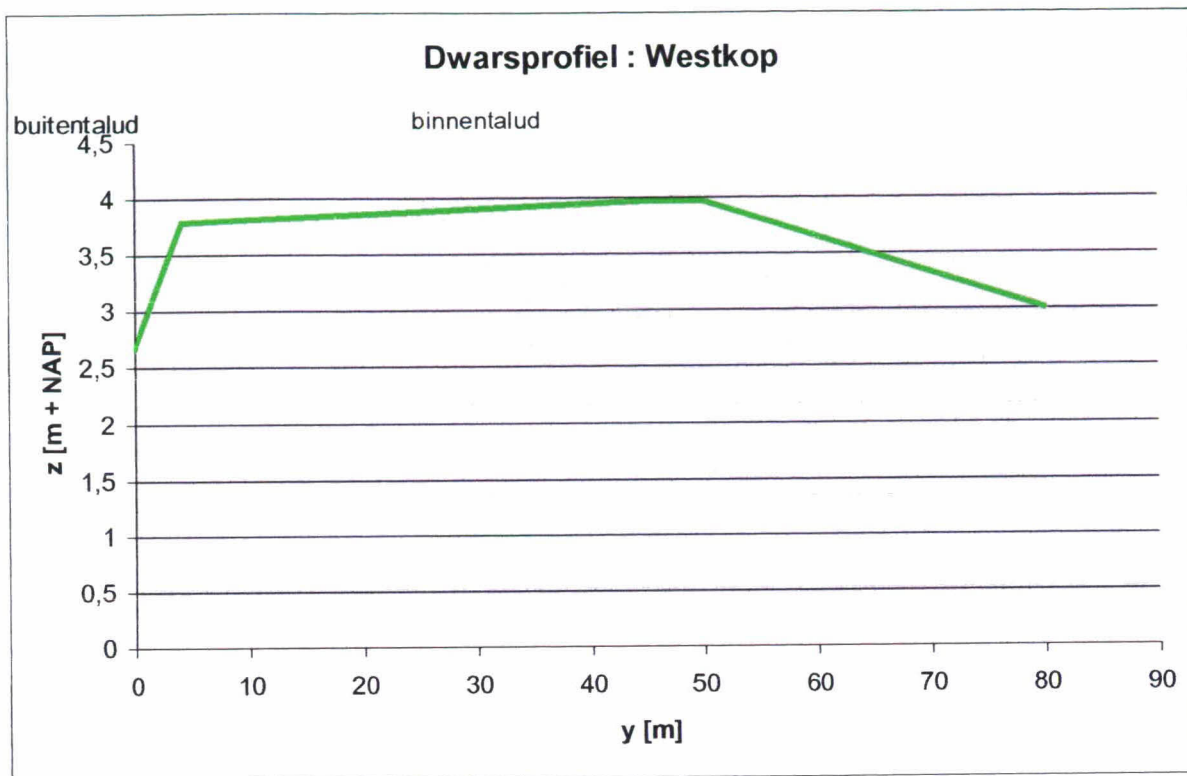
Bij invoer van **slechte** graskwaliteit volgt score **GEAVANCEERD**

Bij invoer van **matige** graskwaliteit volgt score **GOED**, deze wordt gehanteerd, de grasmat is in goede kwaliteit zo is geconstateerd tijdens het veldbezoek
