Waterschap **Zeeuwse Eilanden**

aan :    
van :    
afschrift :    
datum : 20 juli 2004  
betreft : Voorontwerp Westkapelle

# De herstelwerkzaamheden aan de WESTKAPELSE ZEEDIJK in 1948 en 1949

door J. A. Kant

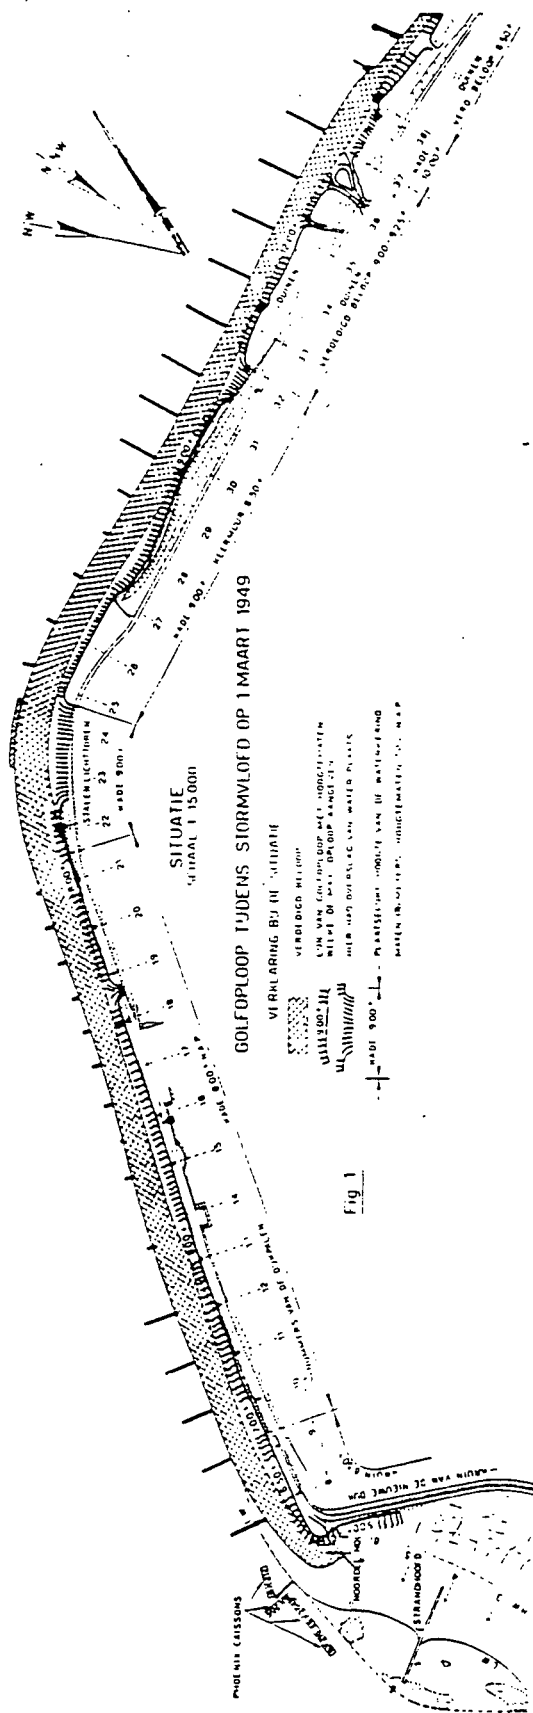
Fig 1

fig. 1 In P.T. no. 5-6 Jaargang 1949) dijkvak van dijkpaal 10 tot dijkpaal 21, golfloop tot de op 7 m + NAP gelegen kruin van de dijk.

dijkvak van dijkpaal 22 tot dijkpaal 24, golfloop tot 7,50 m + NAP, zijnde de bovenrand van het verdedigde beloop.

dijkvak van dijkpaal 25 tot dijkpaal 32,5, golfloop tot de op 9 m + NAP gelegen kruin van de keerkade terwijl bij dijkpaal 25 en dijkpaal 32,5 overslag van water plaats vond. Bij dijkpaal 25 was de hoeveelheid overslaand water van zulk een omvang dat het over binnenbeloop en Provinciale weg de sloot bereikte (zie fig. 7 in P.T. no. 5-6 jaargang 1949).

dijkvak van dijkpaal 32,5 tot dijkpaal 37, golfloop tot boven het verdedigde beloop waar schade ontstond aan de duinvoet.

dijkvak van dijkpaal 37 tot dijkpaal 38, golfloop tot over de op 9 m + NAP gelegen keerkade.

Golfloop: Op fig. 1 is de golfloop over de gehele dijk in tekening gebracht. Hieruit blijkt dat de uitlopende golven de kruin van de dijk overal bereikten en dat bovendien overslag van water plaats vond op de volgende plaatsen:

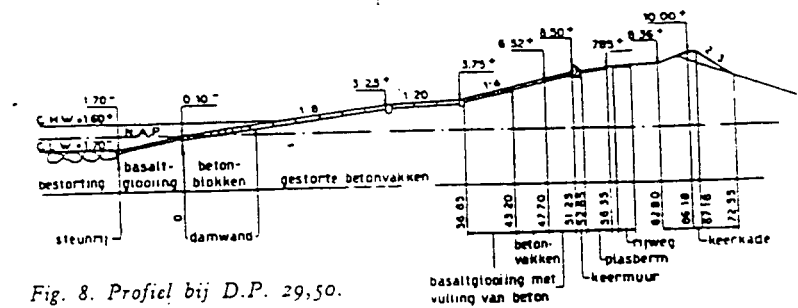
Fig. 8. Profiel bij D.P. 29,50.

- a. beschreven muur (zie fig. 6).
- c. Zoals in punt 2 is vermeld kon de golfbrekende muur tussen de dijkpalen 24,8 en 32,5 niet verhinderen dat toch nog zeer veel water over de keerkade op het binnenbeeloop terecht kwam. In verband hiermede is op dit dijksgedeelte de keerkade verhoogd van 9 m + tot 10 m + NAP (zie fig. 8).

- Maken van een golfbrekende muur lang 800 m tussen de dijkpalen 24,8 en 32,7. (zie fig. 8)
- Maken van een keerkade lang 1228 m tussen de dijkpalen 9 en 22 en tussen de dijkpalen 37 en 38,3. (zie fig. 5 en 6).
- Maken van een steenstrook tussen de dijkpalen 33 en 38,3. (zie fig. 9)

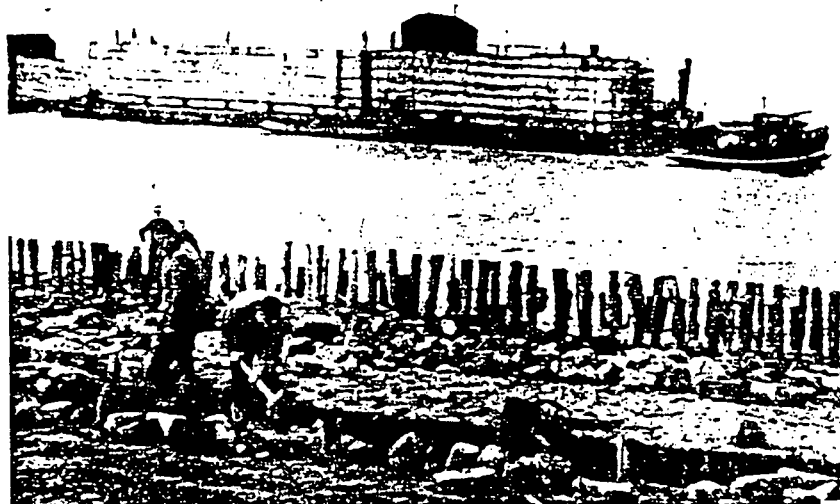
Fig. 13. Het plaatsen van een der phoenix caissons (BX 212) vóór de dijk, welke daar als golfbrekers hebben dienst gedaan ten tijde van de dichting der dijksbres.

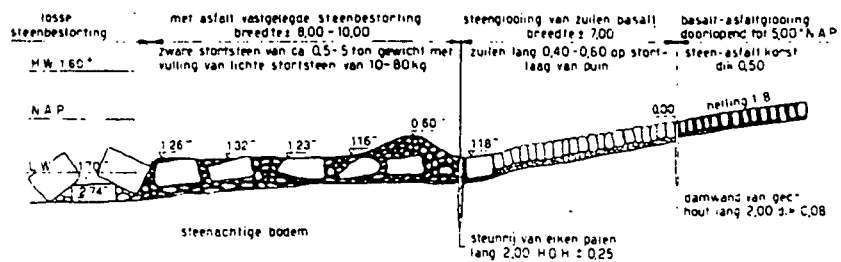
Op een der zwaarst aangevallen dijksgedeelten, nl. tussen de dijkpalen 23 en 25, was tengevolge hiervan in December 1948 de steunrij over tientallen meters lengte geheel bloot komen te staan, die dus direct aan de golfslag werd blootgesteld, met het gevolg dat de boven de steunrij gelegen basaltglooiing tekenen van onderlooptheid begon te vertonen.

Fig. 33. Proefvak ter vastlegging van de steenbestorting aan de teen van de dijk tussen de dijkpalen 23 en 25.

De omstandigheid dat op dit tijdstip de complete asfaltinstallatie nog aanwezig was ten behoeve van het bovenvermelde glooiingswerk heeft er mede toe bijgedragen dat besloten werd bij wijze van proef juist op dit gedeelte de steenbestorting vast te leggen door middel van asfalt. Door deze asfaltpenetratie zouden verder tegelijk ook de door onderloop-

heid ontstane holle ruimten in de steenglooiing direct boven de steunrij worden gevuld en werd het gevaar voor schade van die zijde dus tegelijk afgewend.
