Proefvak Borssele/Staartsche Nol (9940N0201)

## Proefvak: met bitumen gepenetreerde breuksteen Lage Tafel Borssele

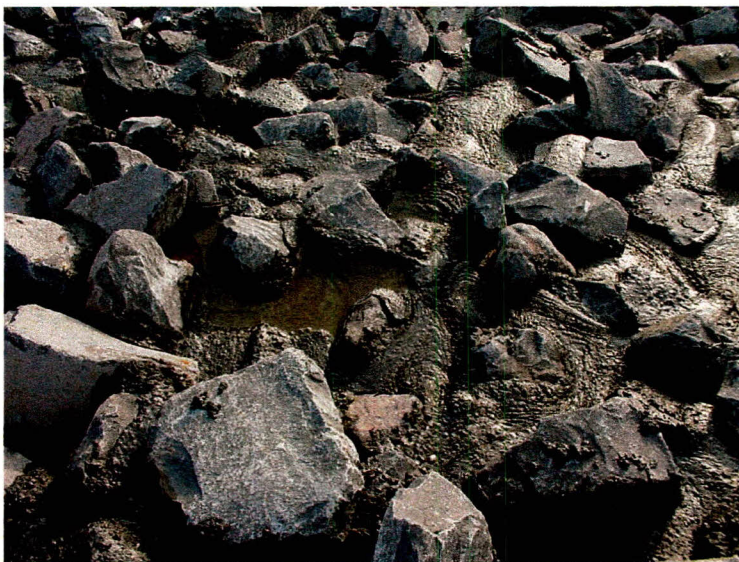
Op 16/11 heb ik vanaf proefvak direct projectleider [REDACTED] gebeld met de mededeling dat dit de kwaliteit is waar we naar streven. Hij heeft me ook verzekerd dat dit niet het resultaat is van een éénmalige krachtsinspanning maar dat de aannemer deze kwaliteit garandeert. Dit is overigens wel een punt van aandacht. Terwijl een glooiing van betonzuilen weinig variatie kent, is het resultaat van een penetratie in breuksteen technisch niet constant. Zoals bij Borssele geconstateerd, is er plaatselijk vanuit ecologisch oogpunt teveel asfalt aan het oppervlak aanwezig (zie laatste foto). Hoewel er van uitgegaan moet worden dat dit in enige mate kan voorkomen, moet het zoveel mogelijk beperkt blijven. Dit vergt een constante oplettendheid, ook van de opdrachtgever, om aan het gestelde streefbeeld te voldoen.
