## **Corrosieonderzoek Alblasserdam**

Datum                    2 oktober 2014  
Status

In week 19 2014 is in Alblasterdam bij de aanleg van een containerterminal op industrieterrein Nieuwland Parc een damwand verwijderd die in 2004 geplaatst was. Op 13 mei is deze damwand geïnspecteerd en zijn er dikte metingen verricht. De metingen zijn verricht in het kader van het aanvullende praktijkonderzoek dat programmabureau HWBP-2 in de periode 2014-2015 uitvoert.

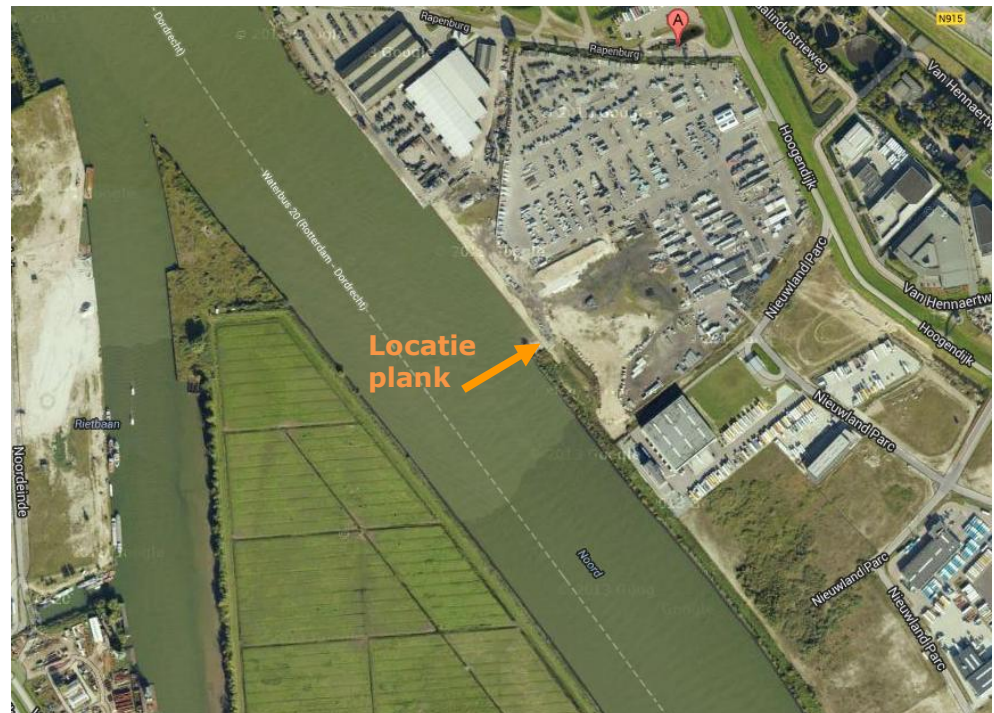
Situatie van de damwand te Alblasserdam. De pijl geeft de positie van de geïnspecteerde plank weer.

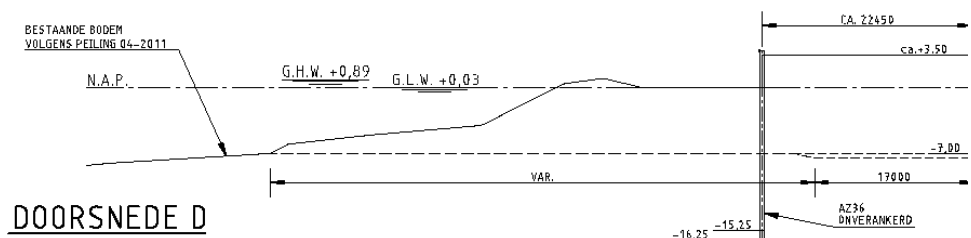
Detail van de bouwtekening, zij aanzicht overeenkomend met de locatie van de getrokken plank

De bovenkant van de getrokken plank ligt op maaiveld +3,75 m NAP, de onderkant op -16,25 m NAP.

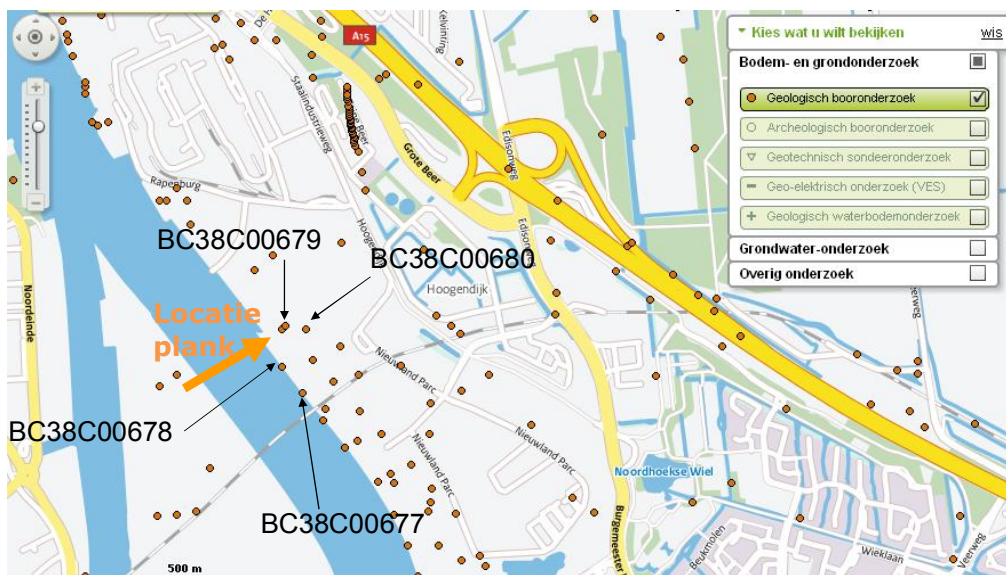
De bodemopbouw geeft op een diepte vanaf -4 m NAP tot -14 m NAP een laag fijn zand aan. Bovenop deze zandlaag bestaat het terrein achter de damwand uit een kleipakket. Onder -14 m NAP bestaat de bodem uit grind. Het talud bestaat uit fijn zand.

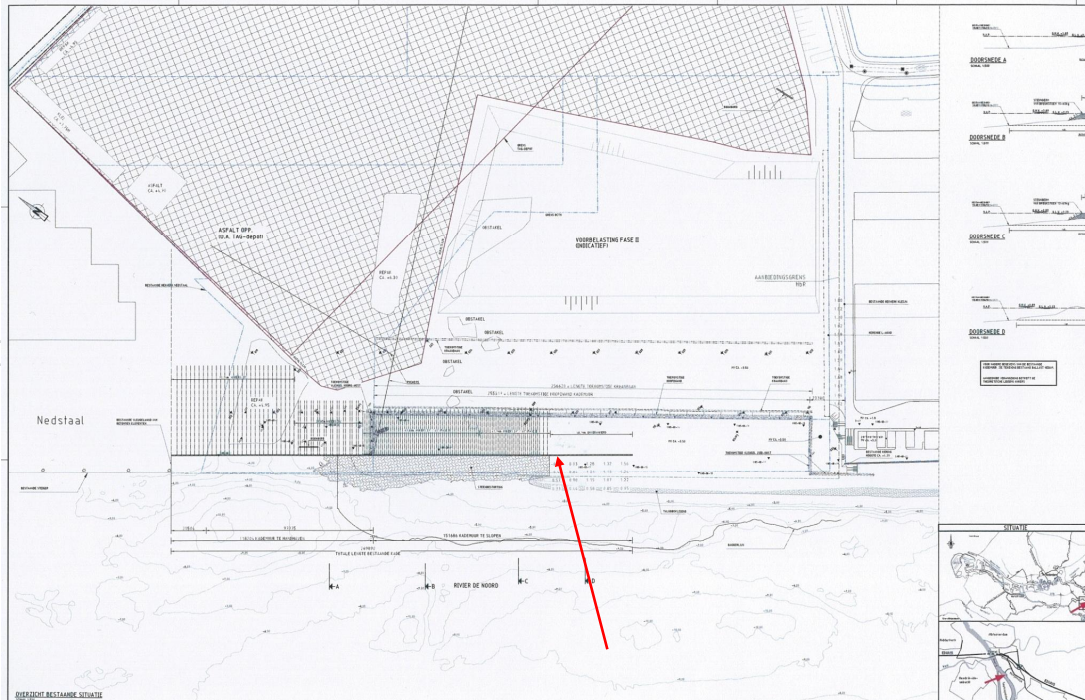
**Situatietekening**

In deze situatietekening is de oorspronkelijke locatie van de damwand weergegeven. De pijl wijst naar de locatie van de onderzochte damwandplank. De tekening is verstrekt door de opzichter ter plaatse.
