Onderwerp Aanvraag Omgevingsvergunning sloop wachthuisje Hoedekenskerke

**Asbestinventarisatie (Type A) conform SCA-540
Voorafgaand aan de sloop van twee havengebouwen
Nieuwe Veerweg 2 en 4 te Hoedekenskerke**

Project 23113093

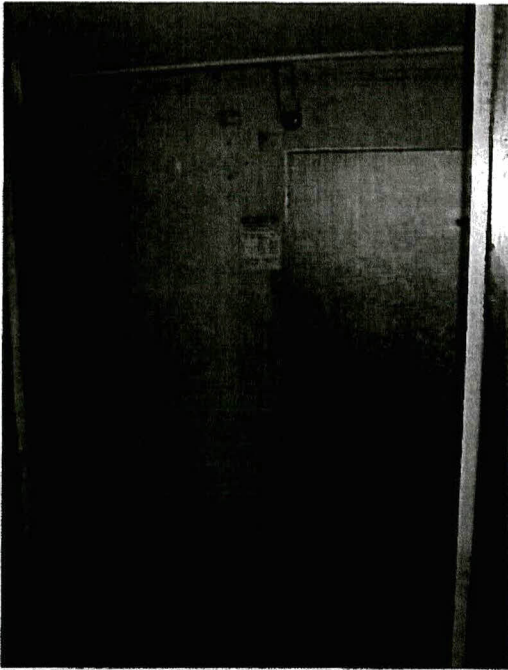
Foto 2155: aanzicht koelcel met toegangsdeur, paviljoen

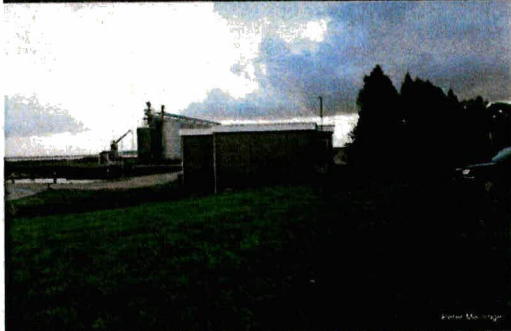
In Walsoorden staan naast de havenmeesterswoning enkele forse struiken (o.a. coniferen) op dijk. Deze dienen zo snel mogelijk maar i.i.g. voor aanvang van het broedseizoen gekapt te worden omdat deze in potentie geschikt zijn als broedplaats voor vogels.

*Voormalige havenmeesterswoning te
Walsoorden*
