Polder/Dijkvak
Haven Colijnsplaat
dp 1810 – dp 1818

Datum
17 januari 2007
bijlage(n)
1. Resumé toetsresultaten
2. Gloomingskaart met eindscores beheerder
3. Gloomingskaart met eindscores
4. Gloomingskaart met scores afschuiving
Kenmerk
PZDT-M-07043

lder Controle / vrijgave toetsing Haven Colijnsplaat

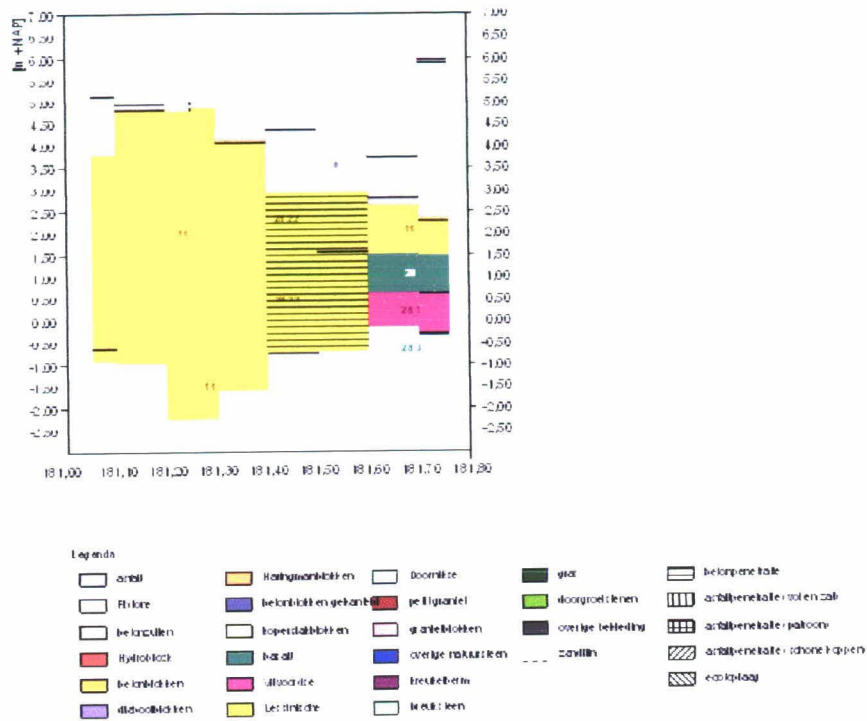
Figuur 3: Bekleding binnenzijde Haven Colijnsplaat dp 1810 – dp 1818

Glooiingskaart met toplaagtypes binnenzijde Haven Colijnsplaat dp 1810 - dp 1818

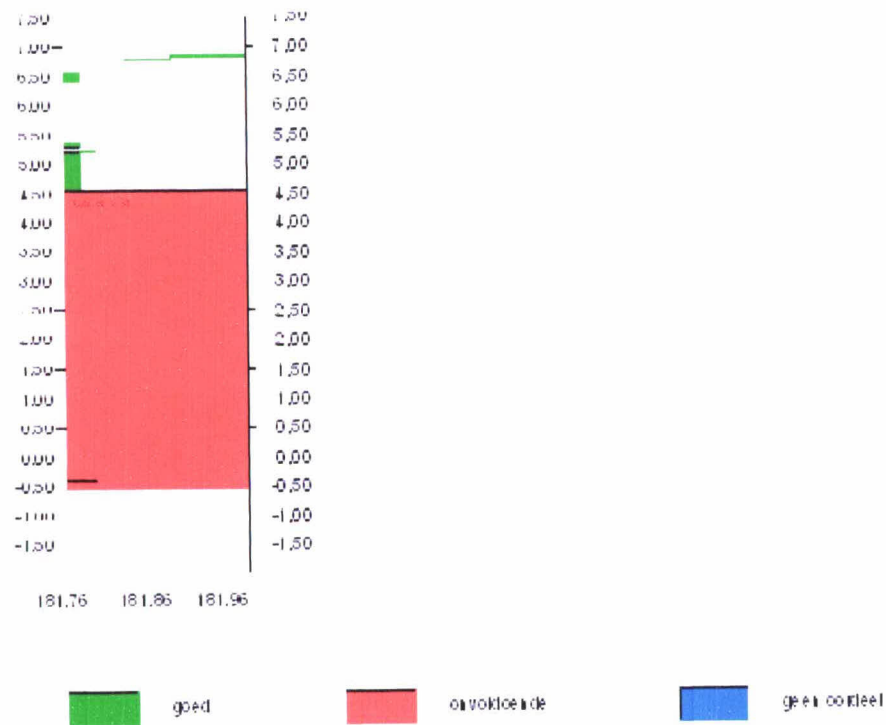
Glooiingskaart met scores afschuiving westelijke havendam met hernieuwde randvoorwaarden
 Haven Colijnsplaat dp 1818 (dp 1817+60 - dp 1820)

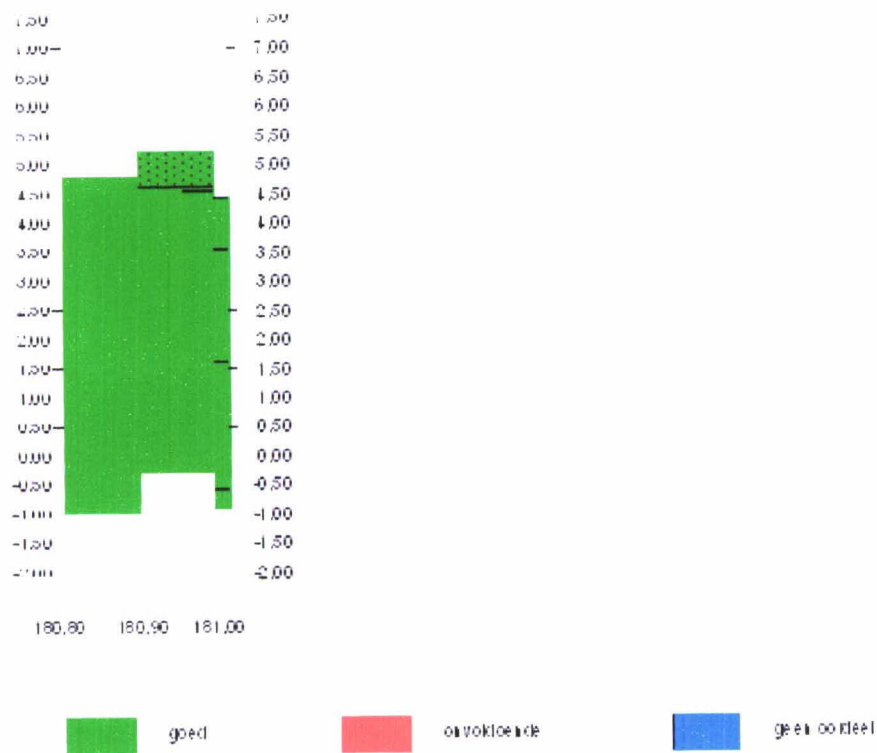
Glooiingskaart met scores afschuiving oostelijke havendam met nauwe havenmonding
 Haven Colijnsplaat dp 1810 (dp 1808 - dp 1810+20)
