Proefvak Borssele/Staartsche Nol (9940N0201)

Proefvak: met bitumen gepenetreerde breuksteen Lage Tafel Borssele

Proefvak gepenetreerde breuksteen Borssele-Staartsche Nol

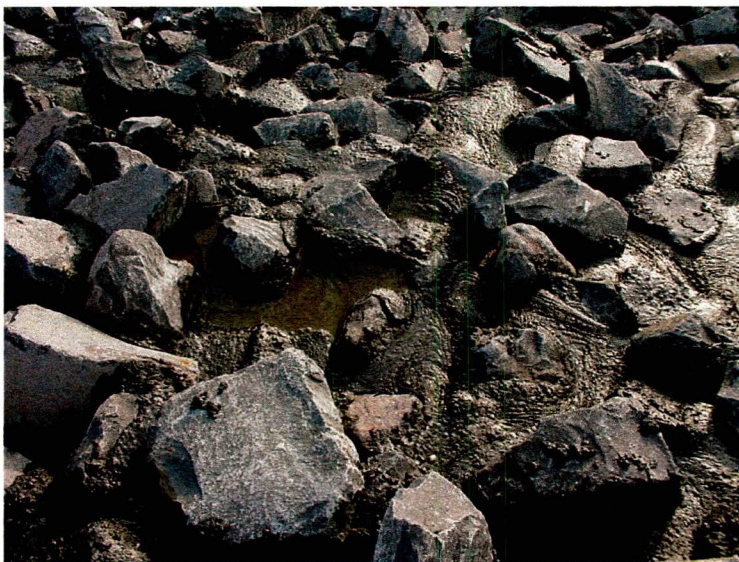
Op 16/11 heb ik vanaf proefvak direct projectleider Leo van Hese gebeld met de mededeling dat dit de kwaliteit is waar we naar streven. Hij heeft me ook verzekerd dat dit niet het resultaat is van een éénmalige krachtsinspanning maar dat de aannemer deze kwaliteit garandeert. Dit is overigens wel een punt van aandacht. Terwijl een glooiing van betonzuilen weinig variatie kent, is het resultaat van een penetratie in breuksteen technisch niet constant. Zoals bij Borssele geconstateerd, is er plaatselijk vanuit ecologisch oogpunt teveel asfalt aan het oppervlak aanwezig (zie laatste foto). Hoewel er van uitgegaan moet worden dat dit in enige mate kan voorkomen, moet het zoveel mogelijk beperkt blijven. Dit vergt een constante oplettendheid, ook van de opdrachtgever, om aan het gestelde streefbeeld te voldoen.
