Polder/Dijkvak

Geertruidapolder, Scherpenissepolder
dp 0990⁵⁰ – dp 1043

PZDT-M-07361

DEFINITIEF

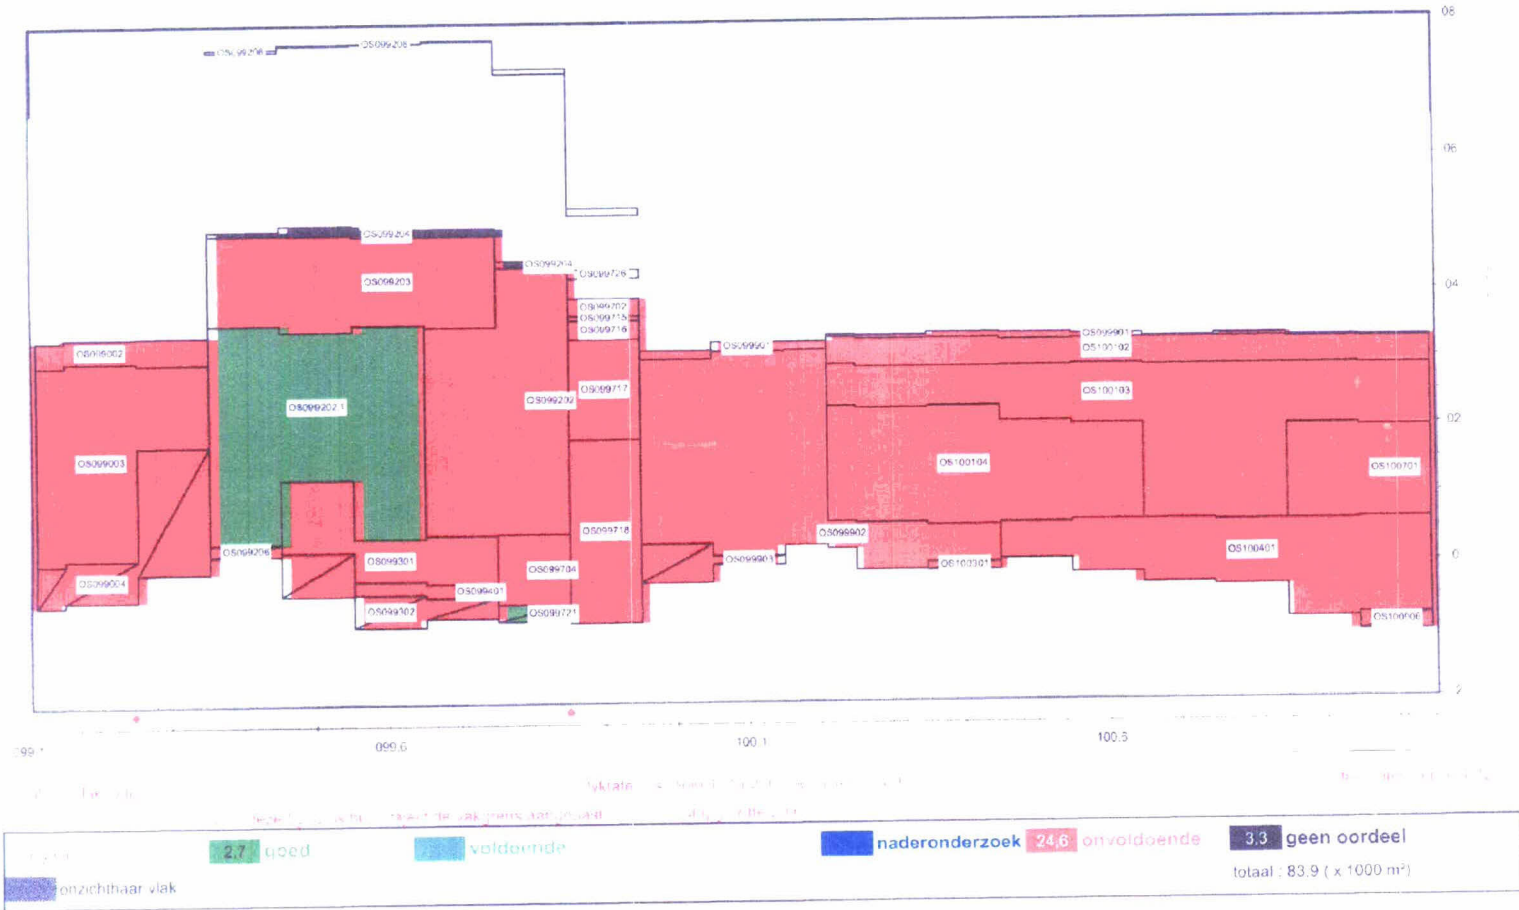
bijlage 14.1

op basis van : één oordeel per vlak, inclusief beheedersoordeel

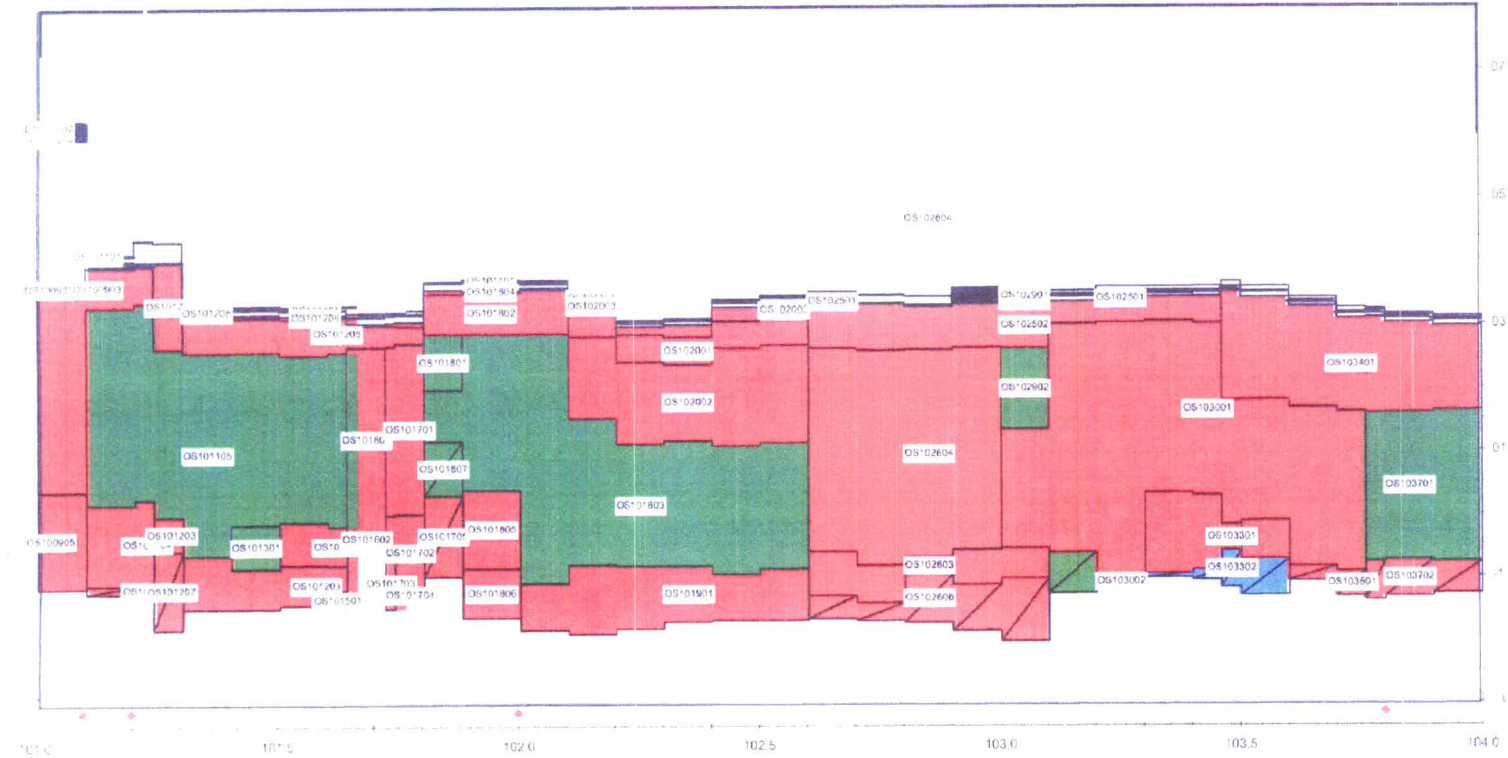
bijlage 14.1

op basis van : één oordeel per vlak, inclusief beheerdersoordeel

14,7 goed	36,4 onvoldoende	naderonderzoek	5,8 geen oordeel
onzichtbaar vlak	totaal 131 (x 1000 m²)
