Nieuwe- Annex- Stavenissepolder "noord"  
dp 0870 – dp 0900

24 november 2008

PZDT-M-xxxxx

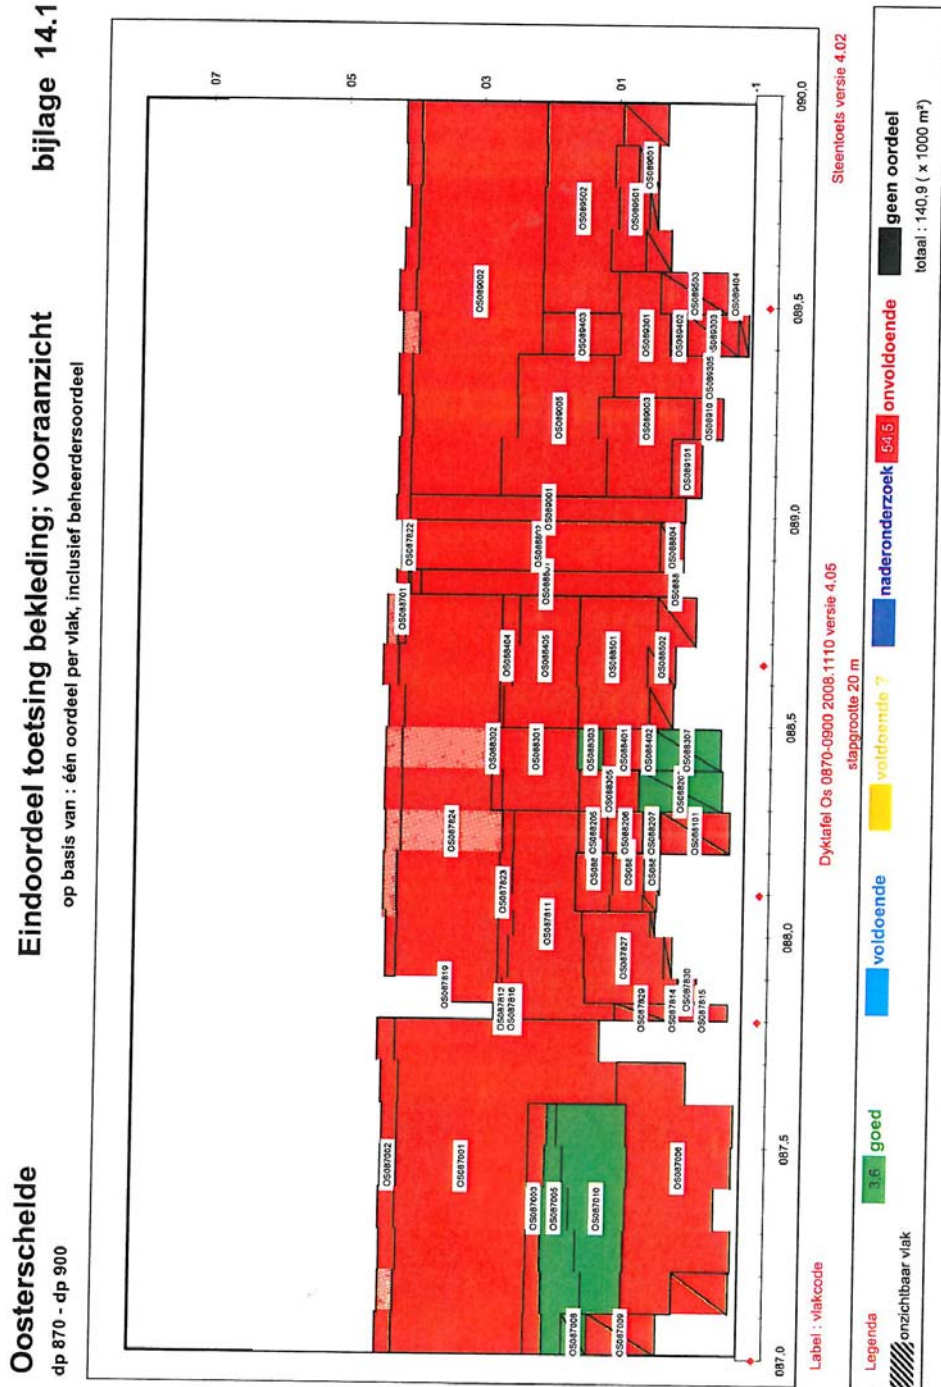
graf vooraanzicht  
dyktelief met volledige kleurvulling versie 4.05.xls

Vlakcode	Toplaagtype	Bijzonderheden	Eindscore
OS087007, OS088804	Haringmanblokken (11,1)		ONVOLDOENDE
OS087801	Basalt (26)		GOED
OS087818	Basalt ingegoten met asfalt (26,01)		ONVOLDOENDE
OS088208, OS088304, OS088411	Doornikse (28,3)		ONVOLDOENDE
OS088403, OS088409	Petit graniet (28,4)		ONVOLDOENDE
OS088406	Vilvoordse (28,1)		ONVOLDOENDE
OS089004	Doornikse ingegoten met beton (28,32)		ONVOLDOENDE
OS087816	Breuksteen gepenetreerd met asfalt vol en zat (7)		ONVOLDOENDE
OS087001, OS087824, OS088802, OS088804, OS089002	Haringmanblokken (11,1)	Op steenslag en mijnsteen	ONVOLDOENDE
OS087002, OS087812, OS087819, OS087822, OS088701	Vlakke betonblokken (11)	Direct op klei	ONVOLDOENDE
OS087003, OS087823, OS088404, OS087008	Basalt ingegoten met gietasfalt (26,01)	Op puin en vlijlagen	ONVOLDOENDE
OS087005, OS087010, OS088303	Basalt (26)	Op puin en vlijlagen	GOED
OS087006, OS087009, OS087808, OS087815, OS087829, OS089303, OS089402	Vilvoordse (28,1)	Op puin en vlijlagen	ONVOLDOENDE

OS087811, OS088205, OS088405, OS088801, OS088803, OS089001, OS089005, OS089403, OS089502	Basalt (26)	Op puin en vlijlagen	ONVOLDOENDE
OS087814, OS088001, OS088002, OS088101, OS088207, OS088209, OS088307, OS088402, OS089301, OS089305, OS089404, OS089503, OS088005	Doornikse (28,3)	Op puin en vlijlagen	ONVOLDOENDE
OS087827, OS087830, OS088206, OS088401, OS088501, OS088502, OS089003, OS089601, OS089501	Vilvoordse ingegoten met beton (28,12)	Op puin en vlijlagen	ONVOLDOENDE
OS088301	Petit graniet ingegoten met beton (28,42)	Op puin en vlijlagen	ONVOLDOENDE
OS088302	Petit graniet ingegoten met asfalt (28,41)	Op puin en vlijlagen	ONVOLDOENDE
OS088305, OS089102	Petit graniet (28,4)	Op puin en vlijlagen	ONVOLDOENDE
OS089101	Lessinische ingegoten met beton (28,22)	Op puin en vlijlagen	ONVOLDOENDE

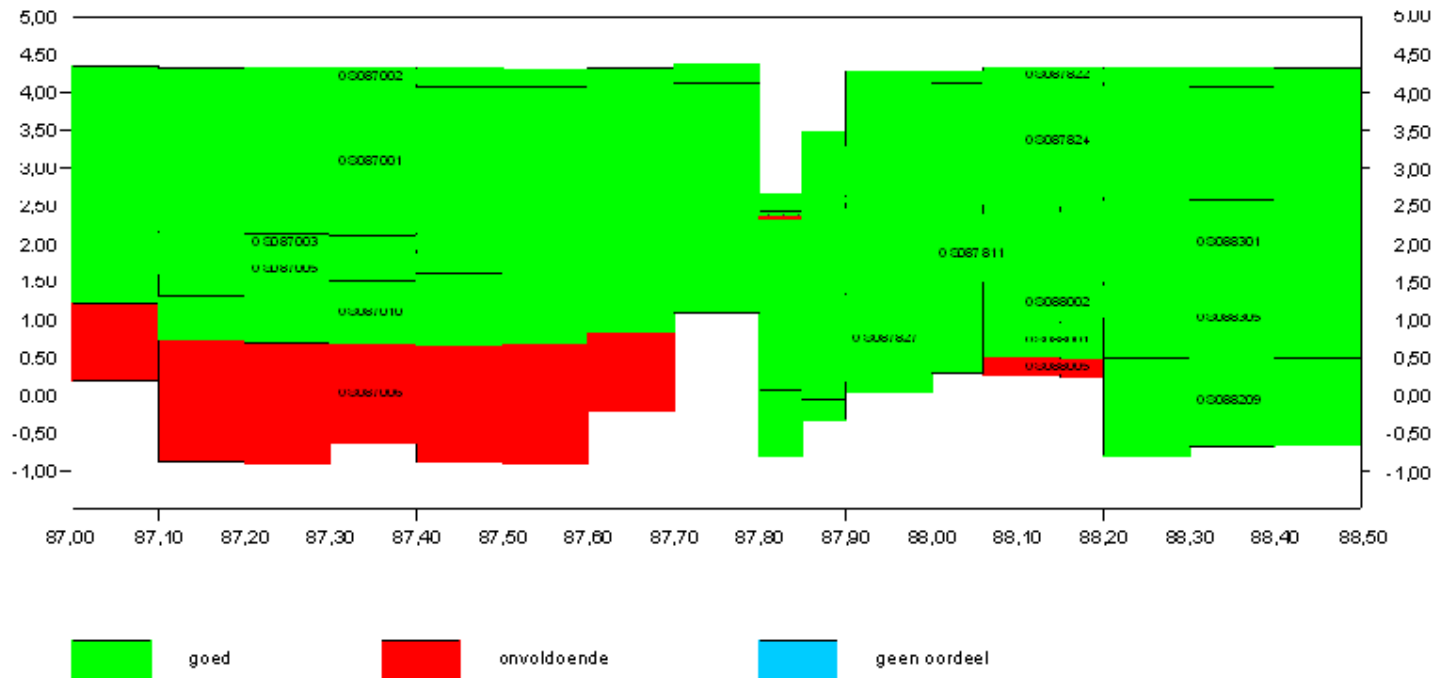
Glooiingskaart met scores afschuiving Nieuwe- Annex- Stavenissepolder dp 0870 - dp 0885

Vlakcode: OS087816  
- Bekledingstype breuksteen gepenetreerd met asfalt vol en zat (7)  
Score: **ONVOLDOENDE** (score afschuiving goed)

Vlakcode: OS087001, OS087824, OS088802, , OS088804, OS089002  
- Bekledingstype Haringmanblokken (11,1) op steenslag en mijnsteen  
Score: **ONVOLDOENDE** (score afschuiving goed)

Vlakcode: OS087002, OS087812, OS087819, OS087822, OS088701  
- Bekledingstype vlakke betonblokken (11) direct op klei  
Score: **ONVOLDOENDE** (score afschuiving goed)
