Polder/Dijkvak

Eerste en Tweede (deels) Bathpolder  
dp 1195 – dp 1227<sup>50</sup> (dp 1235)

PZDT-M-06293

DEFINITIEF

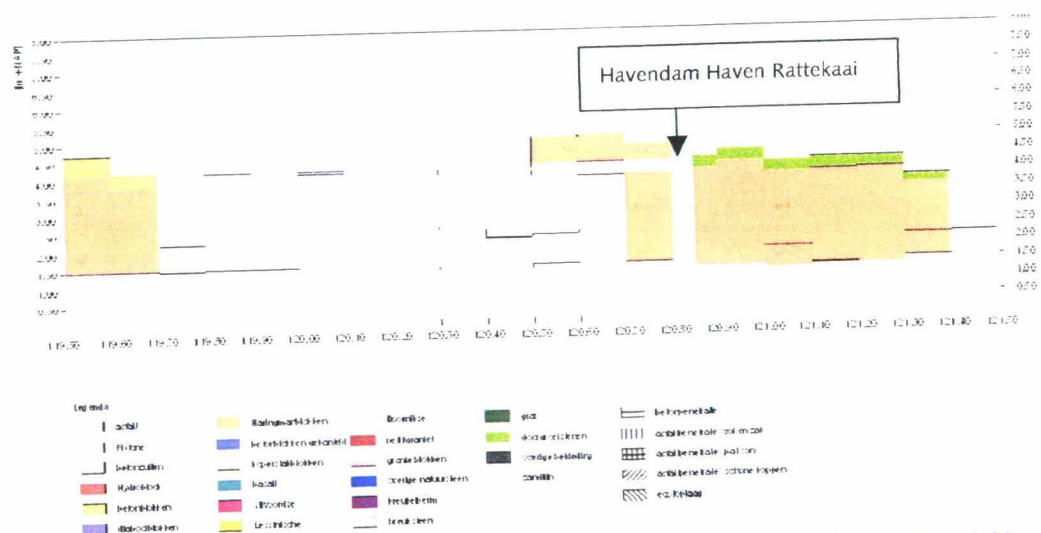
Figuur 2: Bekleding Eerste en Tweede (deels) Bathpolder dp 1195 – dp 1215 (witte vlakken is bekleding van Fixstone)

Glooiingskaart met toplaagtypen Eerste en Tweede (deels) Bathpolder dp 1195 - dp 1215

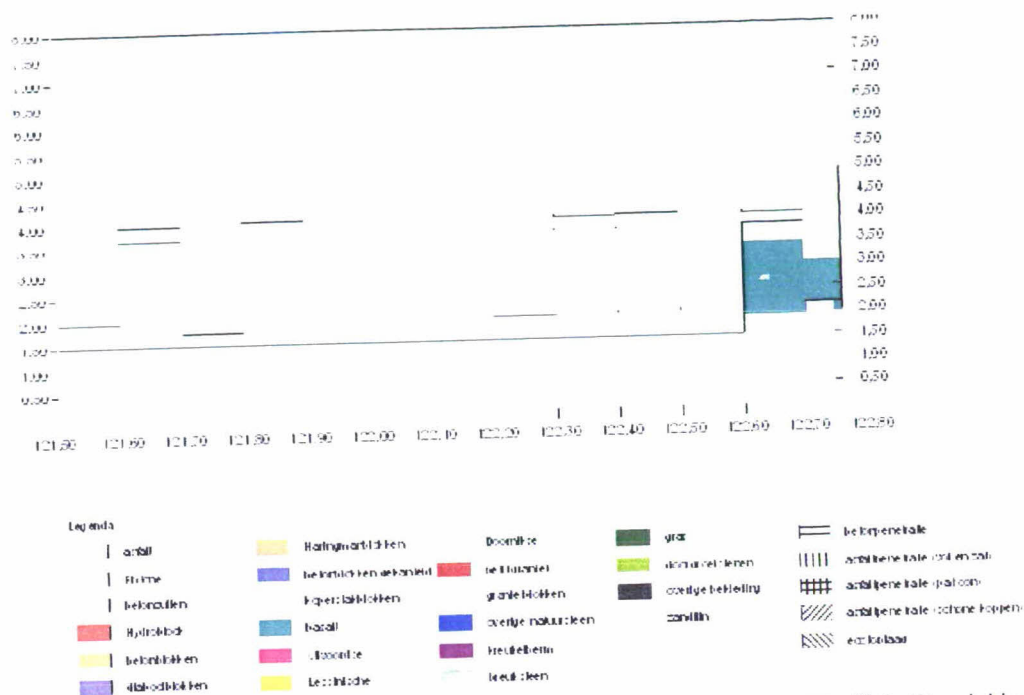
Figuur 3: Bekleding Eerste en Tweede (deels) Bathpolder dp 1215 – dp 1227<sup>50</sup> (witte vlakken is bekleding van Fixstone)

Glooiingskaart met toplaagtypes Eerste en Tweede (deels) Bathpolder dp 1215 - dp 1227+50

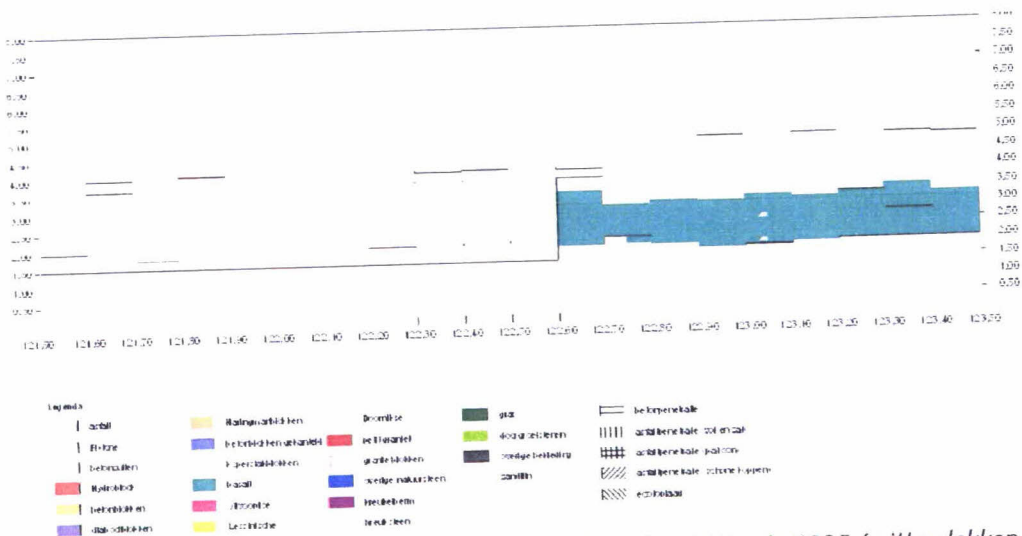
Figuur 4: Bekleding Eerste en Tweede (deels) Bathpolder dp 1215 – dp 1235 (witte vlakken is bekleding van Fixstone)

Glooiingskaart met toplaagtypes Eerste en Tweede (deels) Bathpolder dp 1215 - dp 1235
