Polder/Dijkvak
Oudepolder, Sint Philipsland
dp 0682 – dp 0706

DEFINITIEF

Kenmerk
PZDT-M-10023

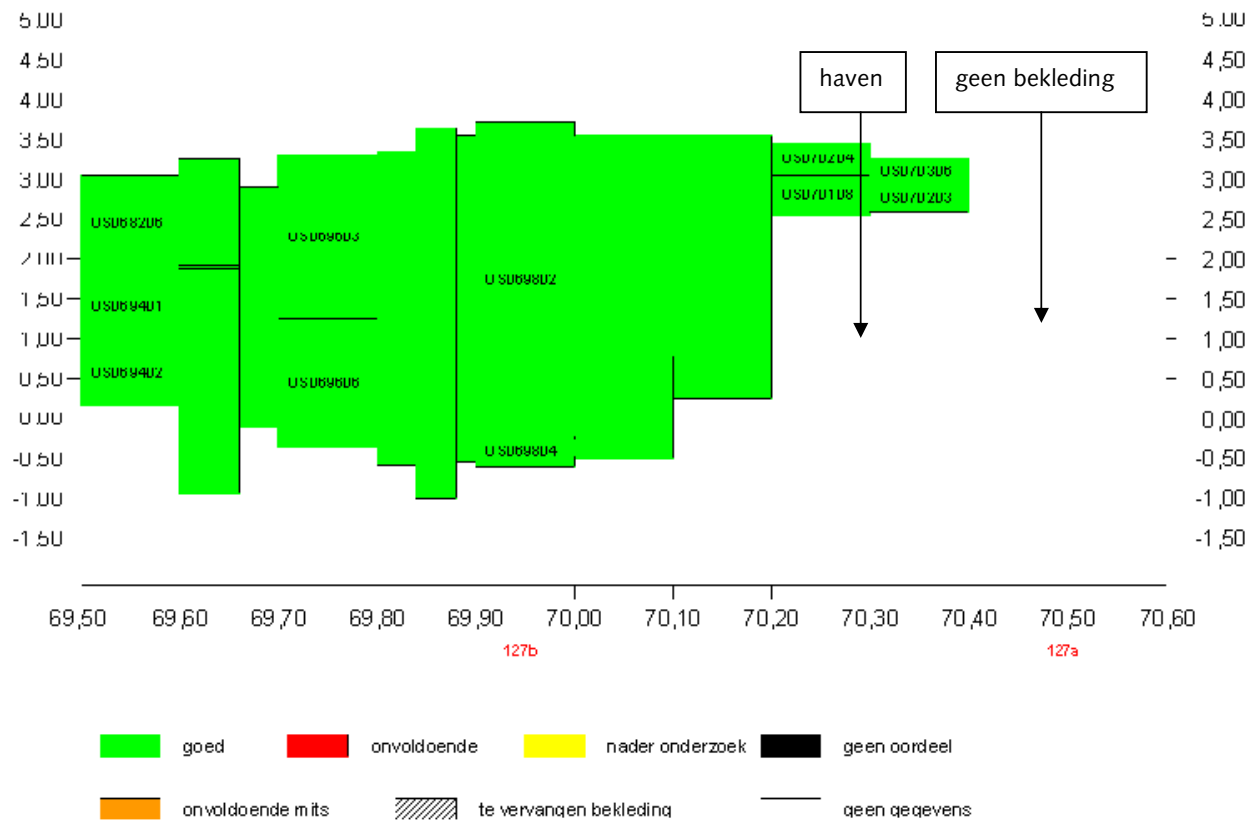
Glooiingskaart met scores afschuiving Oudepolder, Sint Philipsland dp 0695 - dp 0706

Vlakcode: OS069801, OS069803
 - Bekledingstype basalt (26) op puin en vlijlagen
 Score: **ONVOLDOENDE** (score afschuiving goed)
 Bekleding in slechte staat, veel verzakkingen en holle ruimtes (filter soms totaal verdwenen), deel bekleding ingegoten met beton, stormschades (zie "Veldbezoek")
