Praktijkonderzoek naar corrosie bij damwanden

**T.b.v. stabiliteitsschermen en erosieschermen in
waterkeringen**

1206371-000

Opdrachtgever	Project	Kenmerk	Pagina's
Waterschap Rivierenland	1206371-000	1206371-000-GEO-0013	59

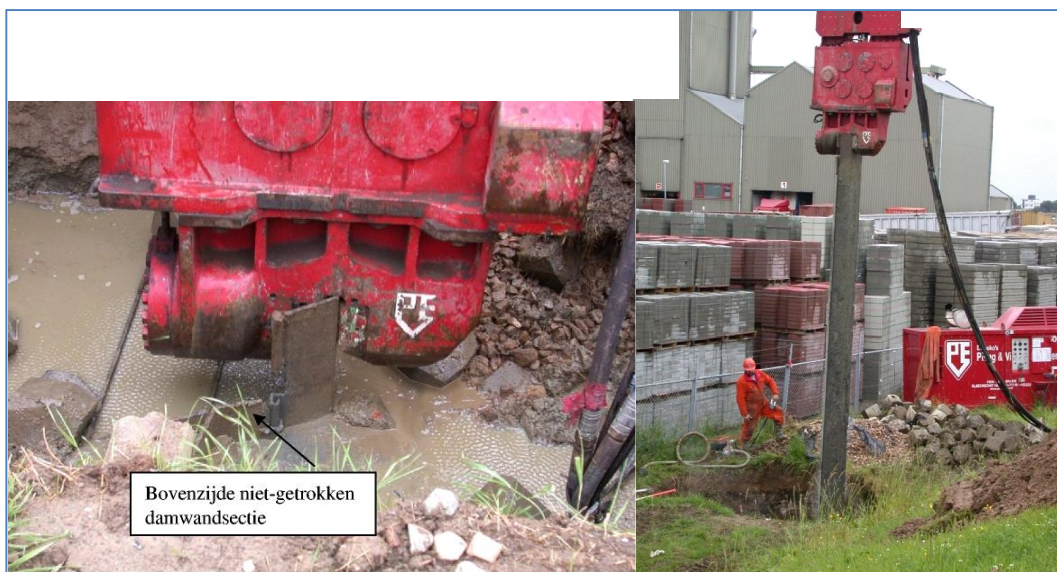
Figuur 6.2 Uitvoeren van het trekken van een damwandplank

De getrokken damwand had een lengte van 19 m en was van het type LX (U-profiel). De nominale wanddikte van dit profiel bedraagt 13 mm.

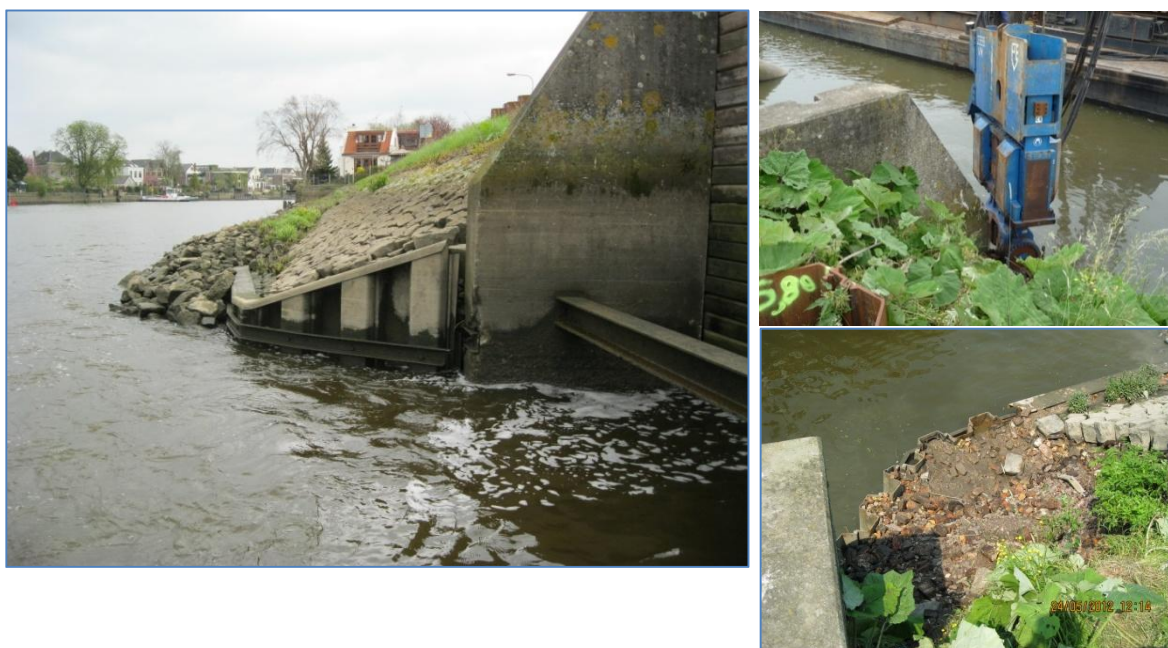
Figuur 6.5 Foto's situatie getrokken damwandplanken te Gouderak, gemaal Verdoold

De getrokken damwanden hadden een lengte van 6,7 à 7,0 m en de planken waren van het type Larssen II N. De nominale wanddikte van dit profiel bedraagt 9,5 mm.

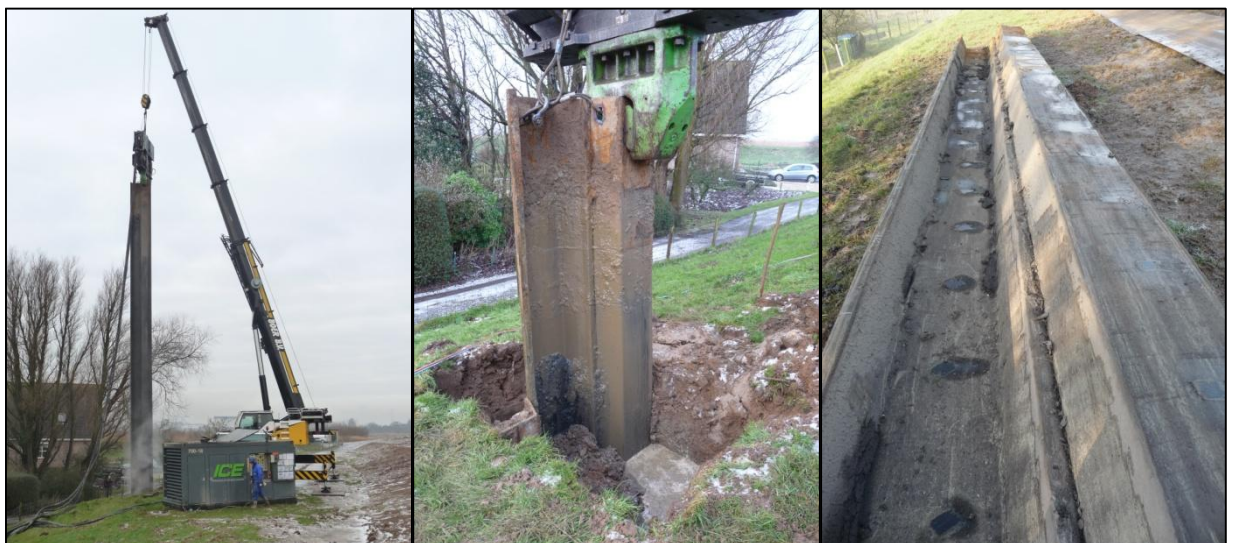
Figuur 6.11 Foto's getrokken damwandplank Nieuw Lekkerland West, Lekdijk 470

Op 15 februari is een dubbele damwandplank getrokken en onderzocht. De damwand stond ter plaatse van de kruinlijn van de binnenberm en is bij de dijkversterkingswerkzaamheden in 1987 als beschermingsconstructie voor woning 470 aangebracht. Omdat het een dubbel (verponst) U-profiel betreft zijn metingen uitgevoerd op beide planken. De situatie is in Figuur 6.10 weergegeven.

De getrokken damwandplank had een lengte van 17,65 m.
