Ontwerpnota Bruinissepolder, Vluchthaven Zijpe, Stoofpolder tot Bruinisse [16]

PZDT-R-11086 ontw.

Projectbureau Zeeweringen		Status: Definitief		
Dijkverbetering: Bruinissepolder, Vluchthaven Zijpe, Stoofpolder tot Bruinisse		Versie: D1		
Ontwerpnota		Datum: 29-03-2011		
controle	Auteur	Intern	Toetsgroep	Projectbureau
Naam:	R.P.F. den Hoed	G.J. Wijkhuizen	Y. Provoost	B. Kortsmid
Paraaf:				
Datum:	29-03-2011	30-03-2011	20-8-2012	30-8-2012
Documentnummer: PZDT-R-11086 ontw

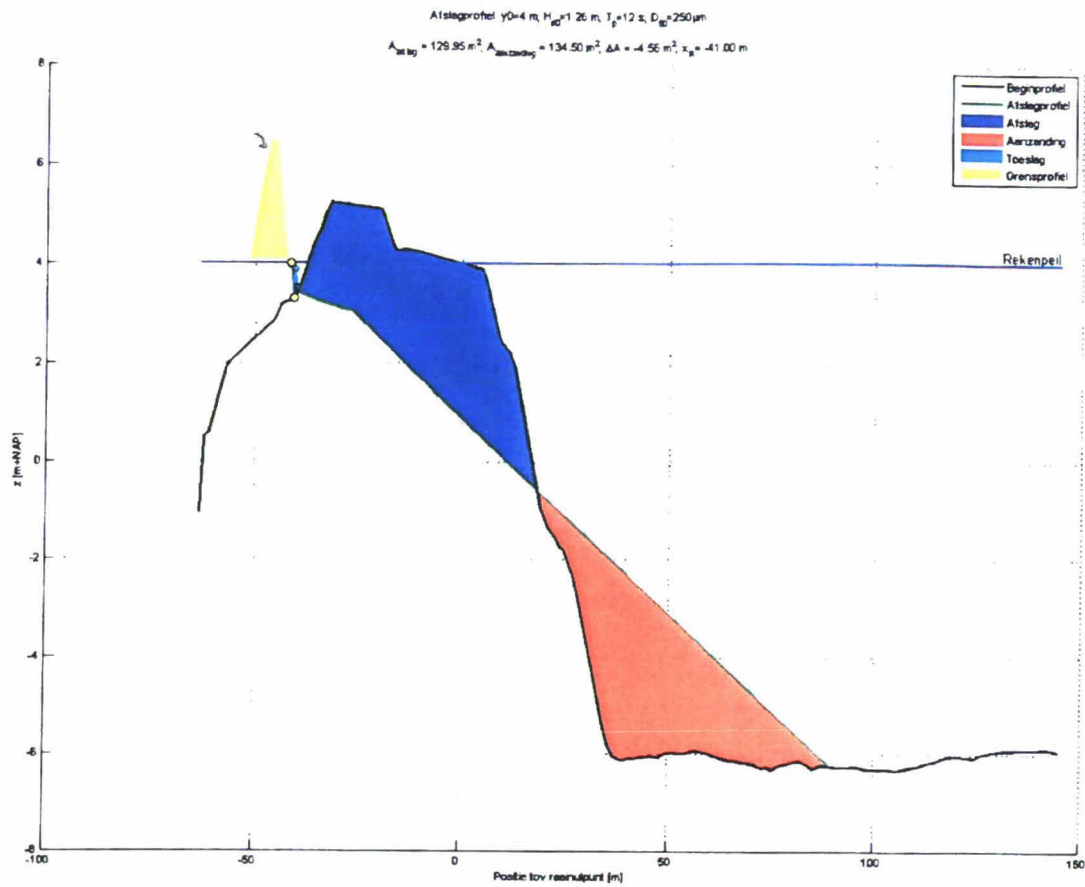
Figuur 3: Resultaten afslagberekening bij bestaande bodem

In Figuur 3 is de uitvoer van de afslagberekening met DUROS-plus weergegeven. Het bestaande profiel is met een zwarte lijn aangegeven en het afslagprofiel met een groene lijn. Om tot dit afslagprofiel te komen zal het met blauw gearceerde volume eroderen en het met rood gearceerde gedeelte aanzanden. In Figuur 3 is te zien dat het plateau niet voldoet onder maatgevende omstandigheden, omdat zowel het toeslagprofiel als het grensprofiel niet in het bestaande profiel passen.

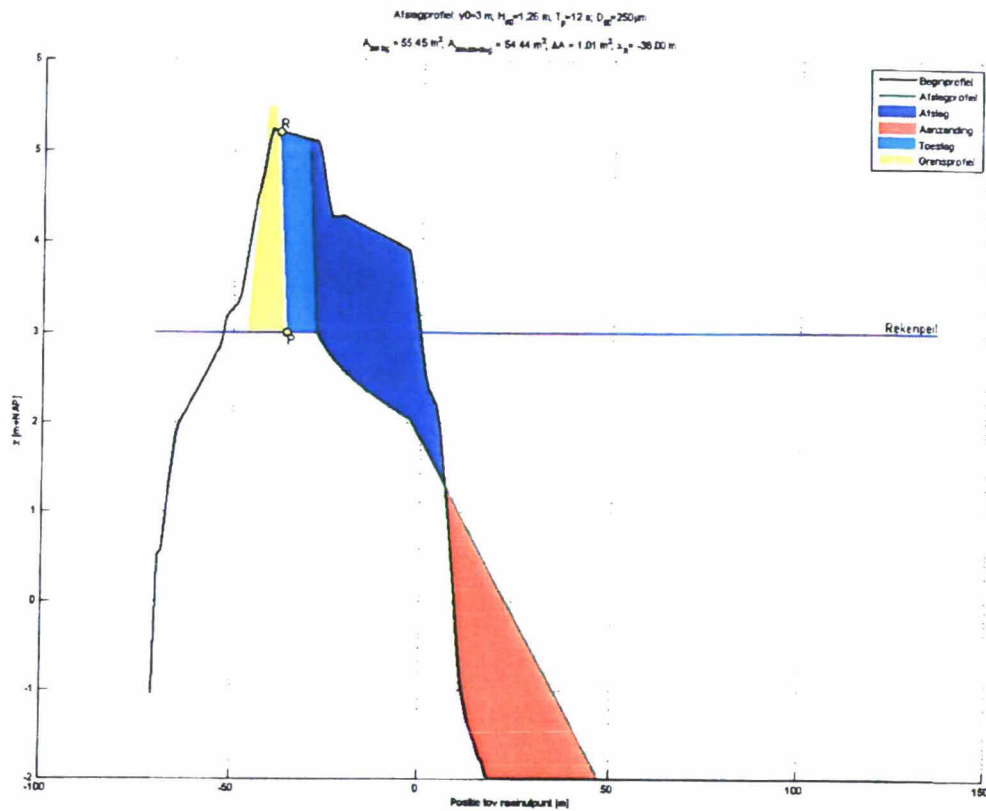
Figuur 6: Resultaten afslagberekening scenario niet eroderende geulen 3 (vooroever op NAP-2m)

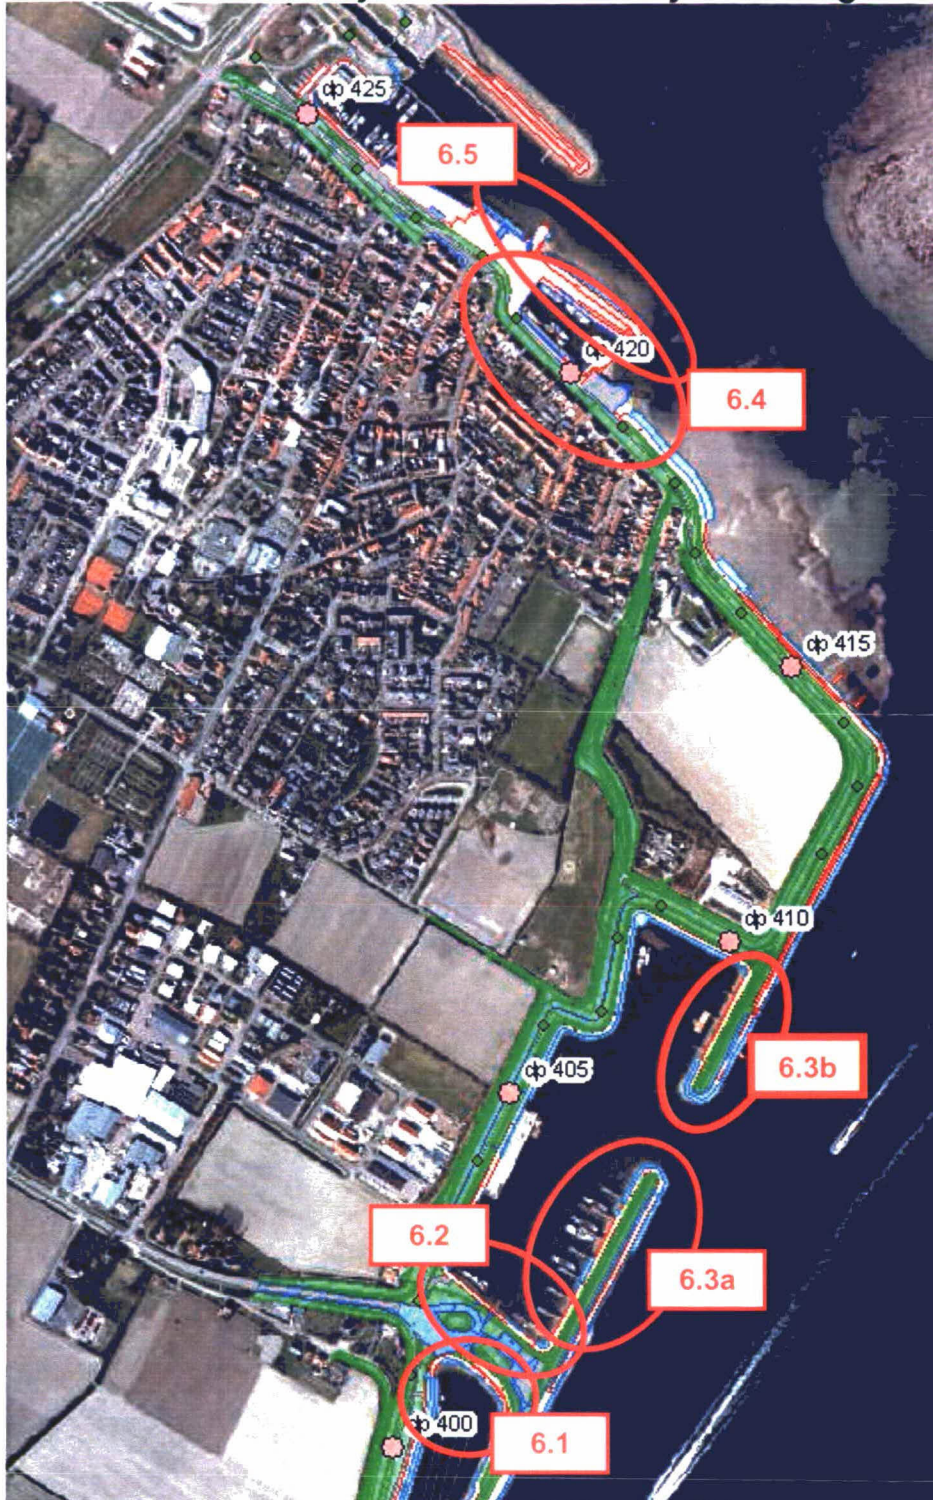
Bijlage 1

Overzicht situatie bij Bruinisse met bijzondere gevallen

- 6.1 aansluiting dam bij voormalige vluchthaven tussen dp 401 en dp 402
- 6.2 aansluiting dam bij voormalige vluchthaven tussen dp 401 en dp 402
- 6.3 dammen van de voormalige vluchthaven bij dp 402 en dp 410
 - 6.3a zuidelijke dam bij dp 402
 - 6.3b noordelijke dam bij dp 410
- 6.4 oplossing werkhaven bij dp 419 – 421
- 6.5 oplossing plateau bij werkhaven dp 421 – 423

Op basis van geometrische verhoudingen en infrastructurele objecten is bij het ontwerp besloten om tussen dp 401 en 402 geen verborgen constructie aan te brengen. Daarom moet minimaal een gedeelte van de dam na afloop van de maatgevende storm intact blijven en geen schade optreden tijdens minder extreme stormen.

Voor de Noordelijke aansluiting van de dam (aan de zijde van de vluchthaven) is voorzien om de bekleding tot de berm (op ± 3 meter +NAP) in te wassen met Elastocoast zodat onder dagelijkse omstandigheden geen schade zal ontstaan. Bij hoge waterstanden zal aan deze zijde van de dam sprake zijn van een zeer geringe golfbelasting waardoor de bekleding nauwelijks zal worden belast.

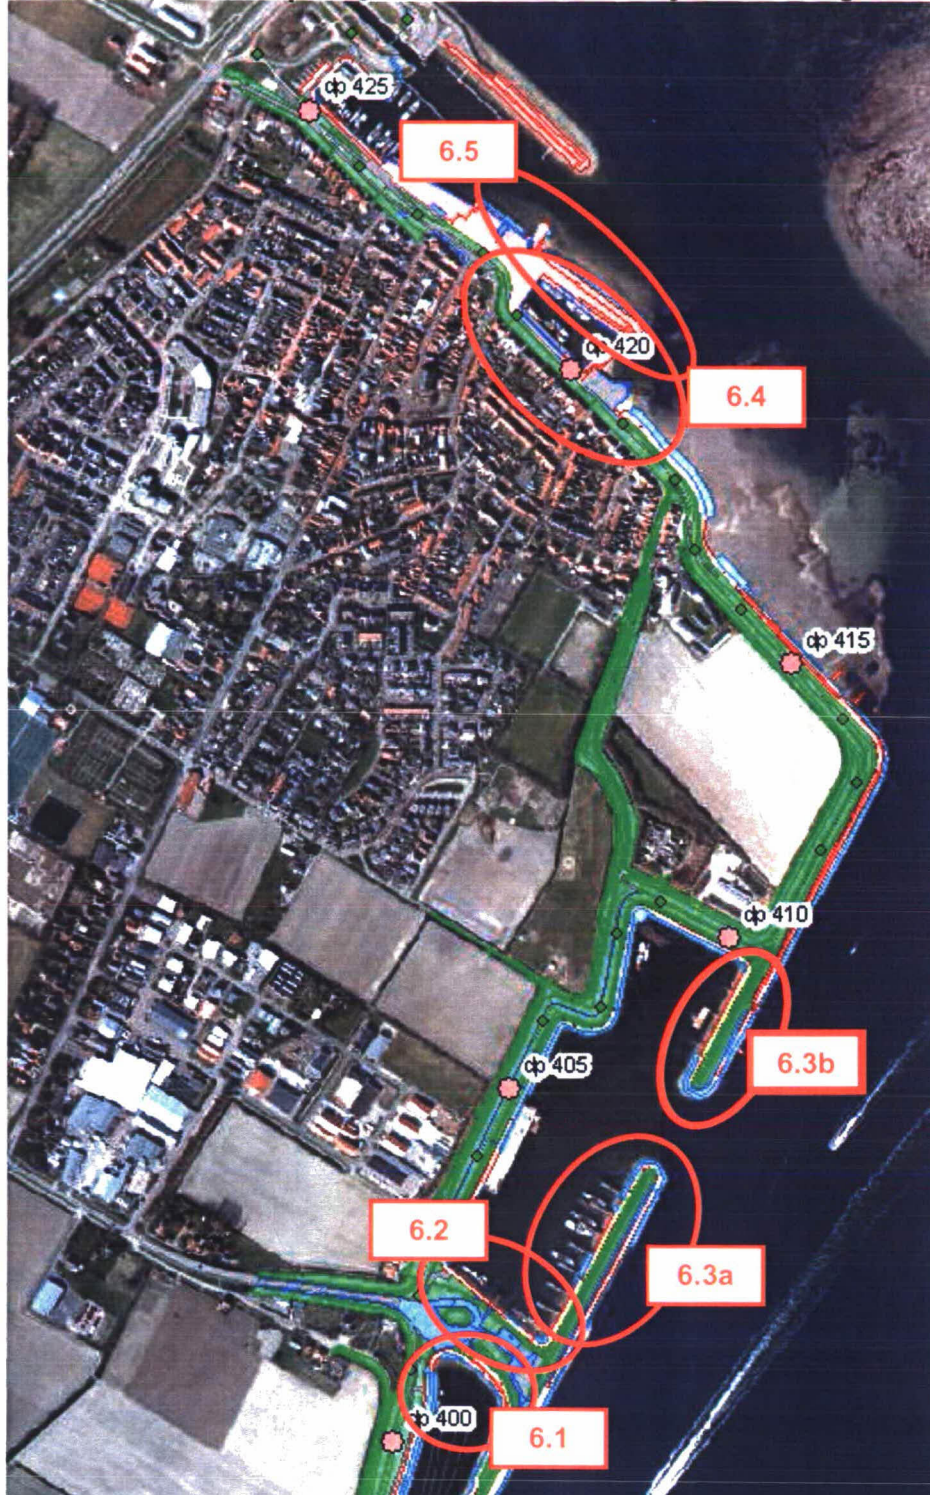
Bijlage 1

Overzicht situatie bij Bruinisse met bijzondere gevallen

- 6.1 aansluiting dam bij voormalige vluchthaven tussen dp 401 en dp 402
- 6.2 aansluiting dam bij voormalige vluchthaven tussen dp 401 en dp 402
- 6.3 dammen van de voormalige vluchthaven bij dp 402 en dp 410
 - 6.3a zuidelijke dam bij dp 402
 - 6.3b noordelijke dam bij dp 410
- 6.4 oplossing werkhaven bij dp 419 – 421
- 6.5 oplossing plateau bij werkhaven dp 421 – 423

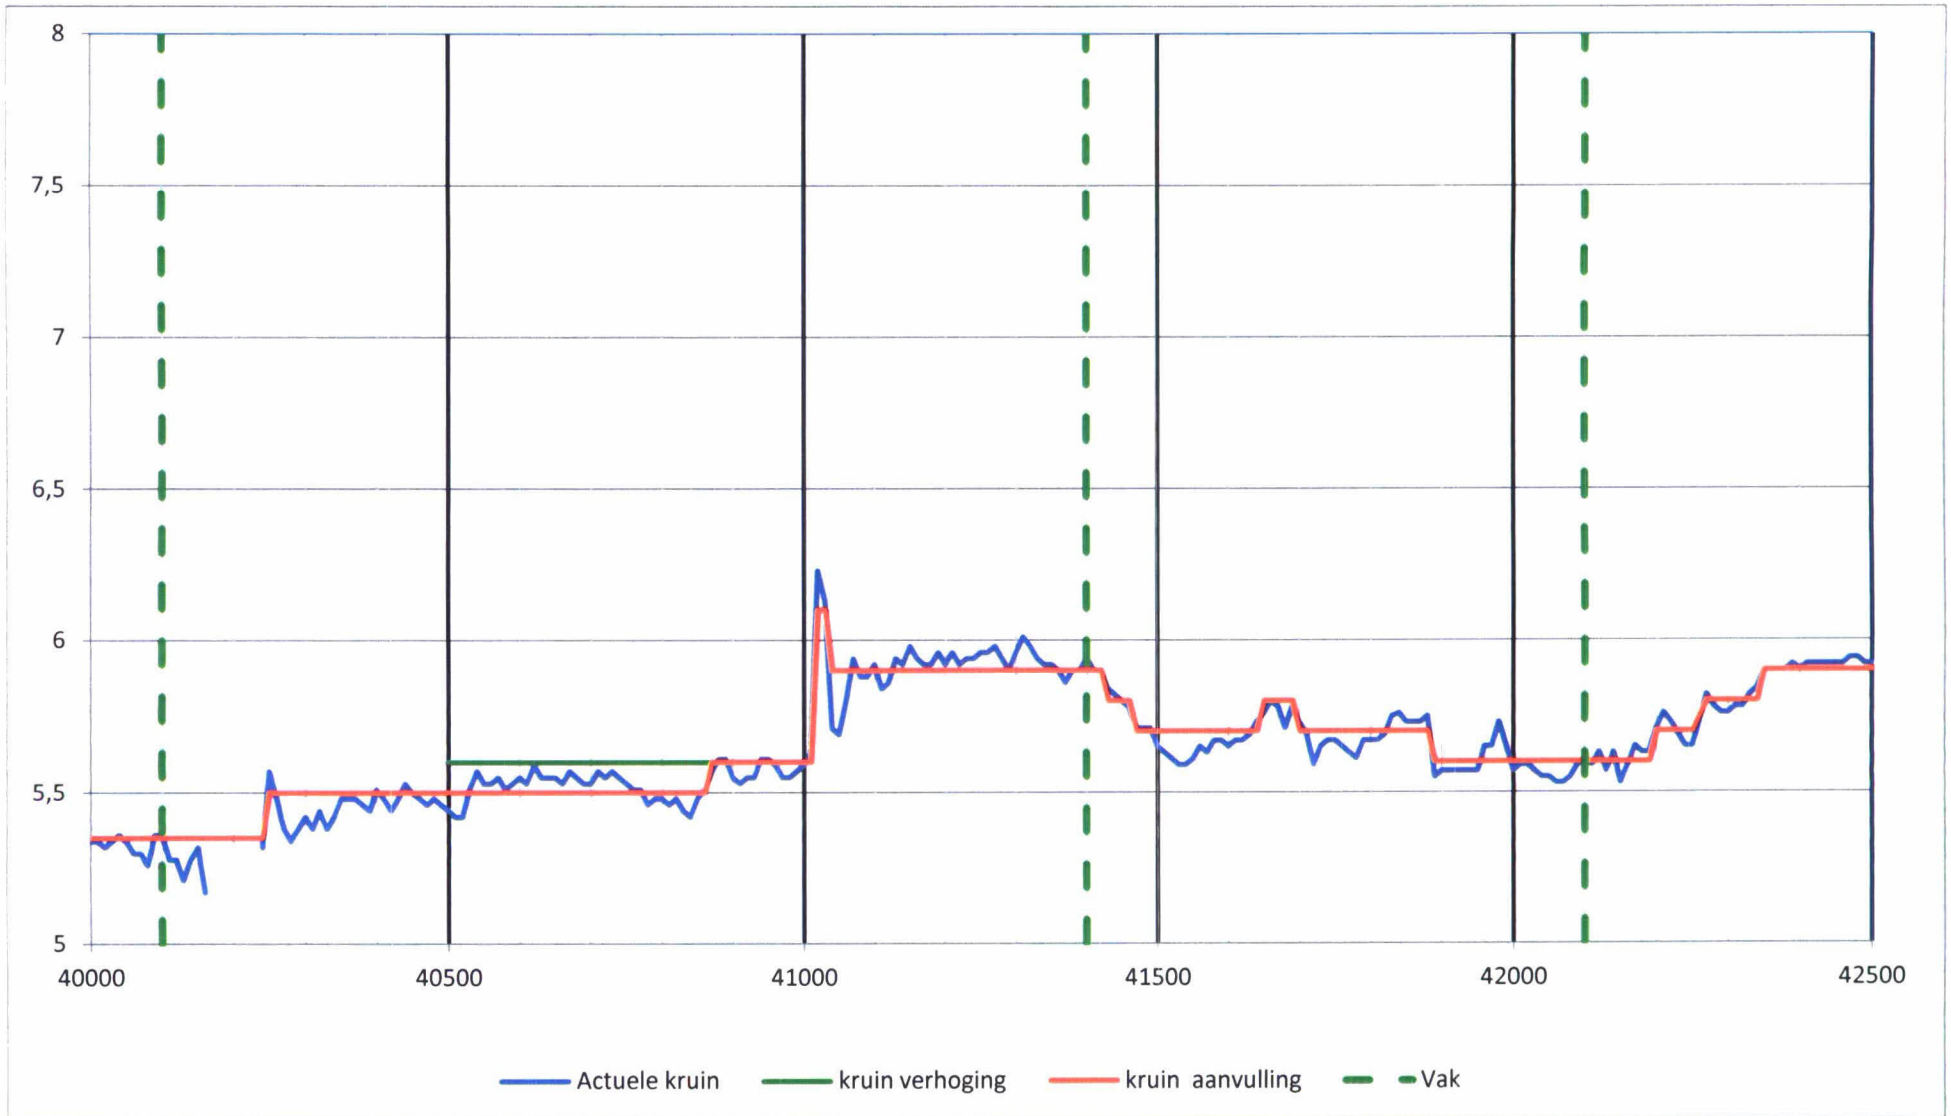
Verloop kruinhoogte

Buitenberm

Kruin

Binnenzijde

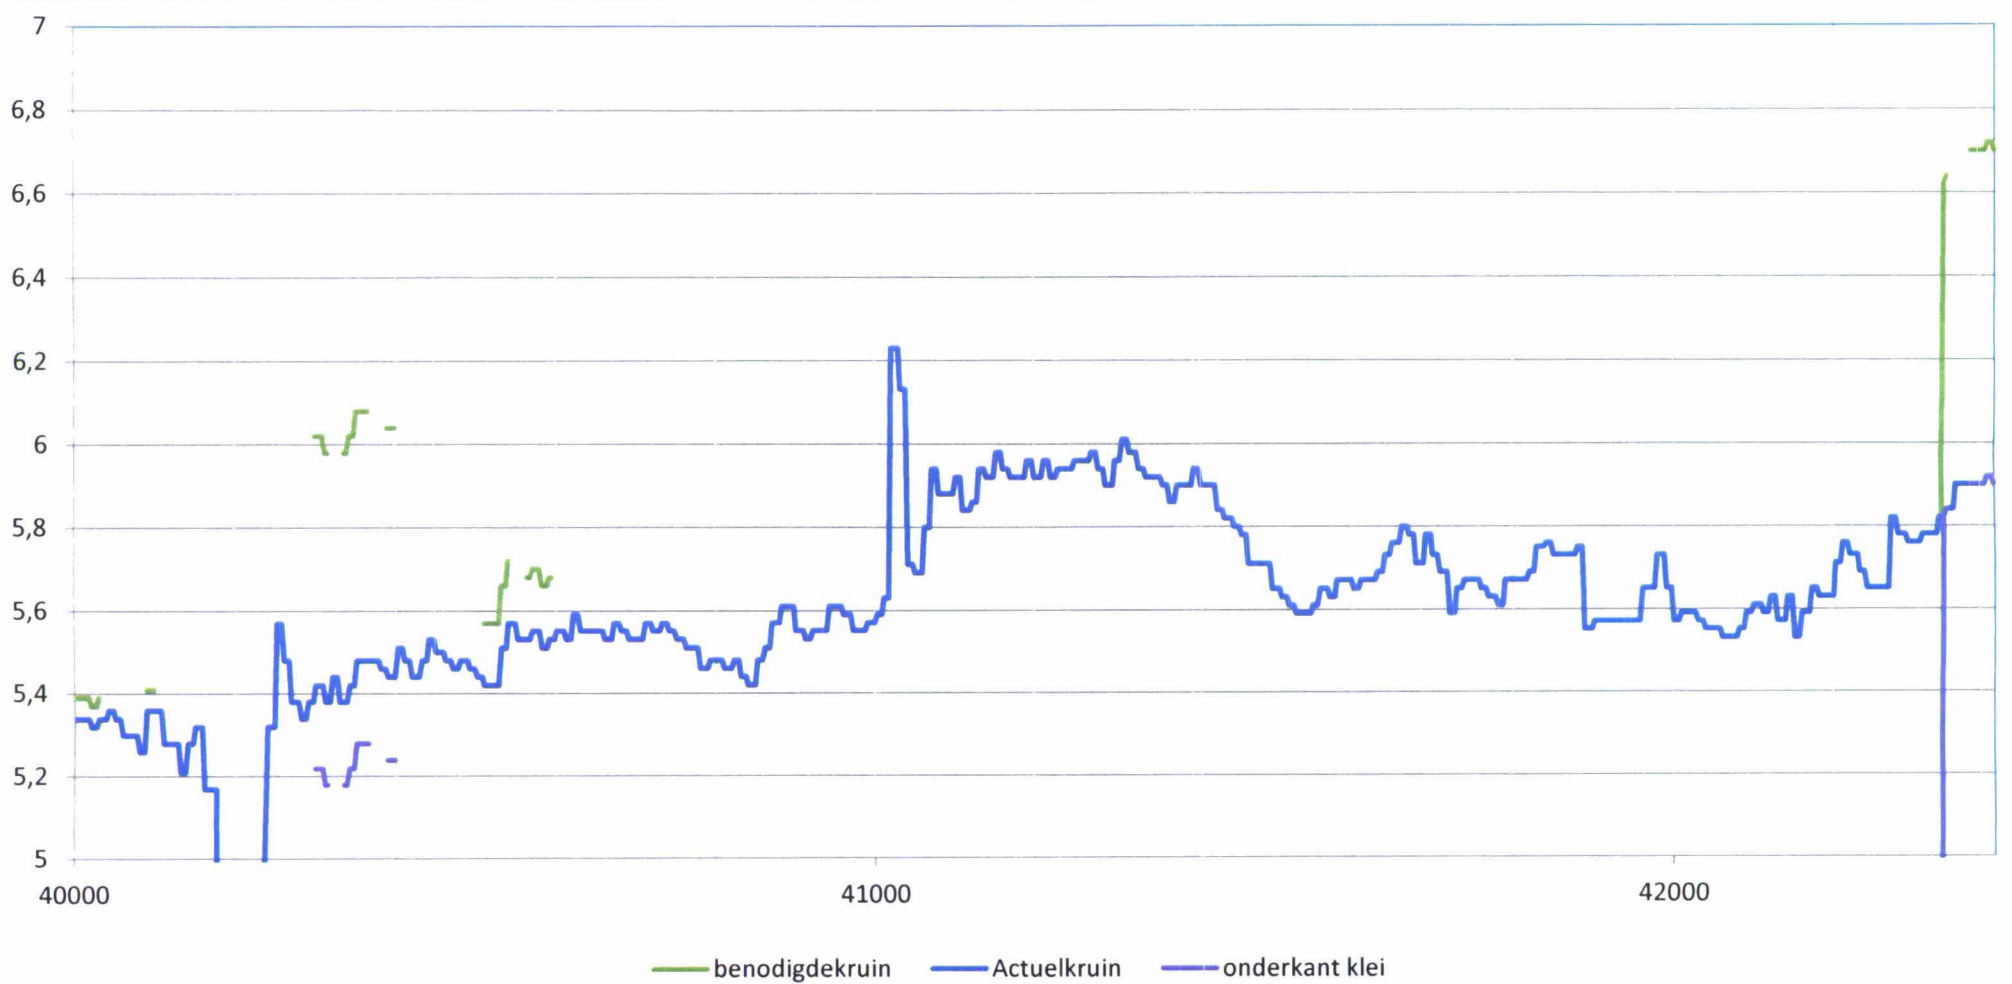
Kruinhoogte bij ophoging met minimale kleidikte
