Update detailadvies Nieuwe- Annex- Stavenissepolder, Noordpolder

Aan : ██████████ Projectbureau Zeeweringen)
 Van : ██████████ (Svašek Hydraulics)
 Tweede lezer : ██████████ Haskoning)
 Datum : 13 juni 2012
 Betreft : Revisie 2010.12C Update detailadvies Nieuwe- Annex- Stavenissepolder, Noordpolder
 Status : Definitief
 Ref. Svašek : 1638/U12191/A/PvdR
 Ref. Royal Haskoning : 9V9006.A0/N0120/EARN/ILAN/Rott1

In dit detailadvies zijn de golfcondities beschreven voor de Nieuwe- Annex- Stavenissepolder, Noordpolder, welke betrekking heeft op het traject van dijkkilometer 91.90 tot 95.85. Het ontwerptraject loopt van dijkkilometer 92.20 tot 95.50. Dijkkilometer 92.20 ligt in dijkvak 106b en dijkkilometer 95.50 ligt in dijkvak 102. Het detailadvies is opgebouwd uit twee delen: het samenvattende advies (ontwerpwaarden) en de bijlagen (aanpak/resultaten detailadvies). Voor achtergrondinformatie bij het detailadvies wordt verwezen naar [ref. 5 en 6]. Bij het detailadvies hoort ook een excel-spreadsheet met randvoorwaarden, waarin de randvoorwaarden overeenkomstig dit advies zijn opgenomen [ref.7]. Tabel 1 geeft de dijkvaknummering, coördinaten en dijkkilometrerings (zie [ref. 11]).

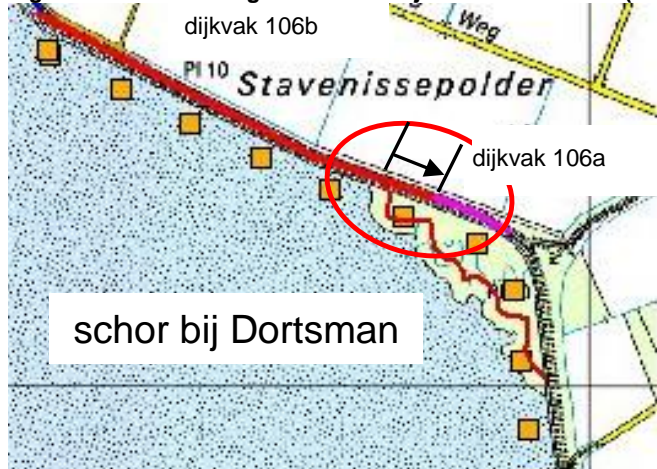
Figuur 1: Verschoven grens tussen dijkvak 106a en 106b (zie pijltje)

- Door het terugtrekken van de schorrand bij de slikken van den Dorstman wordt voor het westelijke gedeelte van dijkvak 106a een toename van de golfrandvoorwaarden verwacht. **Daarom wordt aan PBZ geadviseerd de grens tussen de dijkvakken 106a en 106b honderd meter in zuidoostelijke richting te schuiven [ref. 15], zoals aangegeven in Figuur 1. Hierdoor wordt in de advisering rekening gehouden met de toekomstige schorrandontwikkeling.**

Door het terugtrekken van de schorrand bij de slikken van den Dorstman wordt voor het westelijke gedeelte van dijkvak 106a een toename van de golfrandvoorwaarden verwacht. Daarom wordt aan PBZ geadviseerd de grens tussen de dijkvakken 106a en 106b honderd meter in zuidoostelijke richting te schuiven [ref. 15], zoals aangegeven in Figuur 1.

Geadviseerd wordt rekening te houden met achtergang van de schorren [ref 14, 15], door de dijkvakgrens tussen de dijkvakken 106a en 106b te verschuiven, zoals aangegeven in Figuur 1. Daarnaast wordt geadviseerd extra maatregelen te nemen op de locaties waar het schor volgens de prognose grotendeels verdwijnt (zie Figuur 3). Hierbij kan gedacht worden aan het verdiept aanleggen van de teen of aanbrengen van schorrand-verdedigingen.

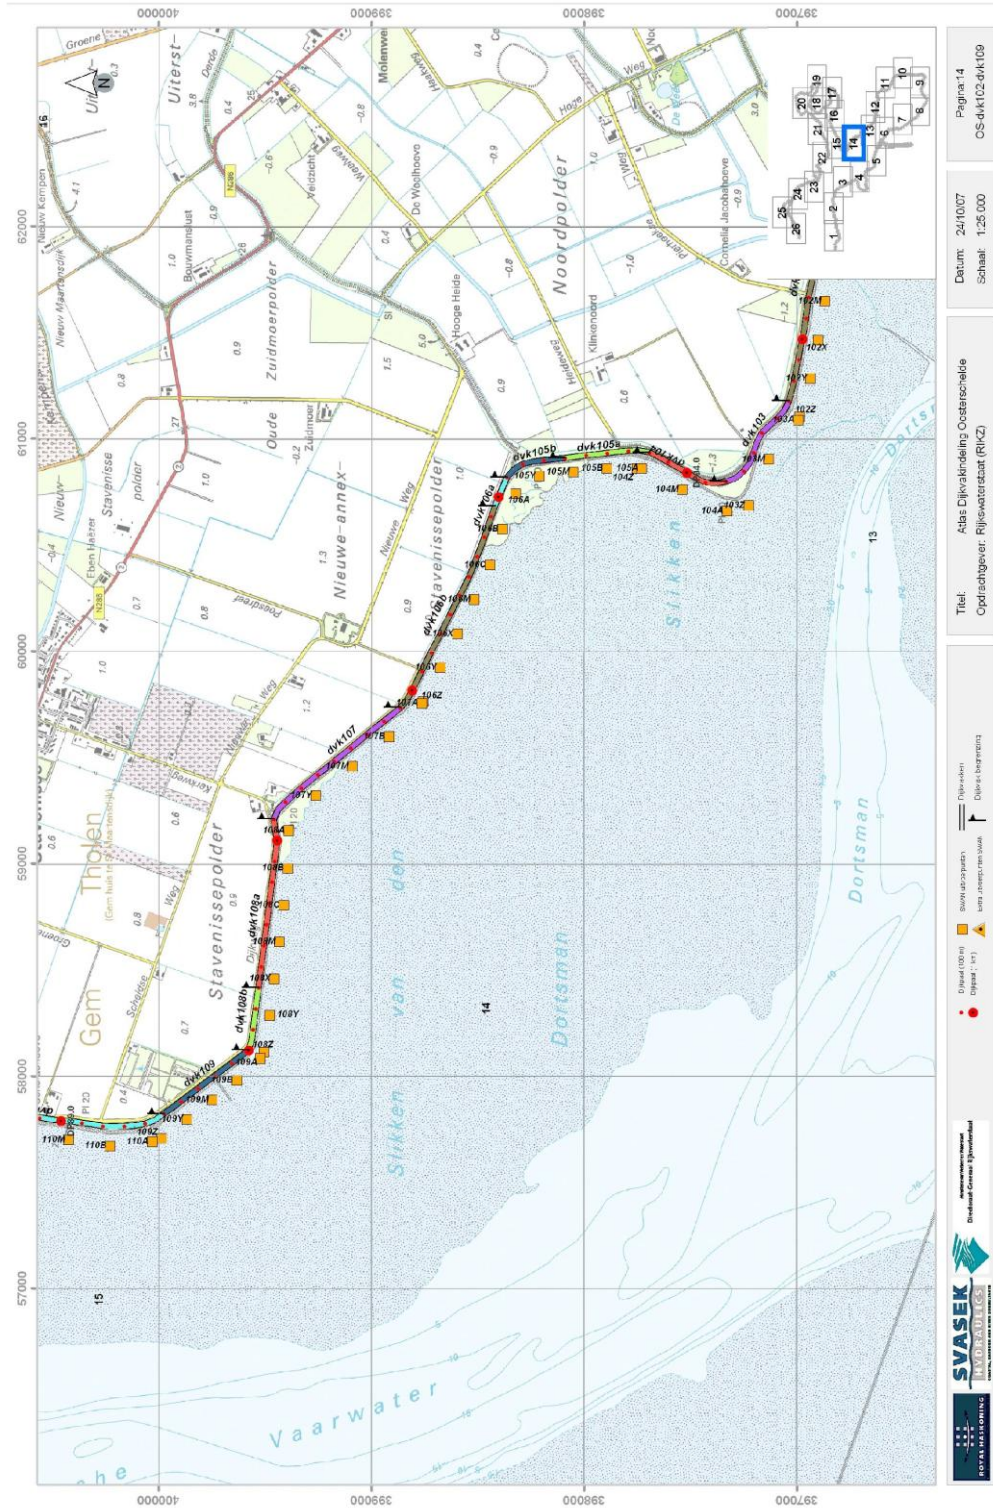
Figuur 2: Dijkvakken 102 t/m 106b

Dit detailadvies heeft betrekking op de dijkvakken 102 t/m 106b (zie Figuur 2). De dijkvakken liggen op Tholen (oostzijde van de Oosterschelde), vlakbij het dorp Sint Maartensdijk en de slikken van den Dortsman. Het ontwerptraacé loopt van dijkkilometer 92.20 tot 95.50. Dijkkilometer 92.20 ligt in dijkvak 106b en dijkkilometer 95.50 in dijkvak 102. Dit advies komt dus overeen met een iets ruimer traject.

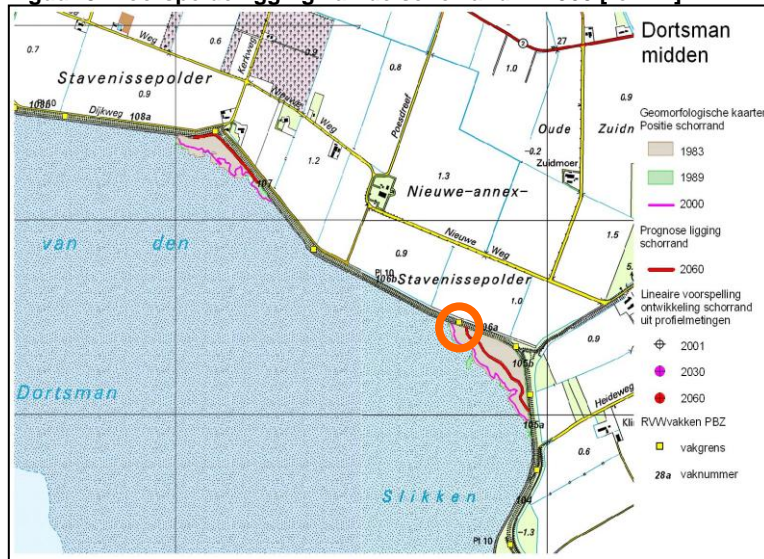
Figuur 3: Voorspelde ligging van de schorrand in 2060 [ref. 14]

- Slikken van den Dortsman: Deze slikken zijn bij de berekening van de golfcondities meegenomen.
- Schorren: recent is een onderzoek uitgevoerd [ref. 14] naar de ontwikkeling van de in de Oosterschelde aanwezige schorren. De resultaten van dit onderzoek tonen aan dat de omvang van deze schorren afneemt. Om instabiliteit op termijn tegen te gaan, wordt voor locaties met potentiële erosie, aangeraden de dijkteen verdiept aan te leggen. Voor dijkvak 106a kan het verdwijnen van schorren consequenties hebben voor de golfbelastingen op de bekledingen. In Figuur 3 is de verwachte achteruitgang gedurende de periode tot 2060 weergegeven. Door het terugtrekken van de schorrand wordt voor het noordelijke gedeelte van dit dijkvak een toename van de golfrandvoorwaarden verwacht. Daarom wordt aan PBZ geadviseerd de grens tussen de dijkvakken 106a en 106b iets in zuidoostelijke richting te verschuiven [ref 15] (van dijkkilometer 92.8 naar 92.9). Hierdoor kunnen voor dit deel de hogere (robuuste) golfrandvoorwaarden van naastliggend dijkvak 106b aangehouden worden (zie Figuur 3). De nieuwe dijkvakgrenzen en RD-coördinaten zijn weergegeven in Tabel 1.

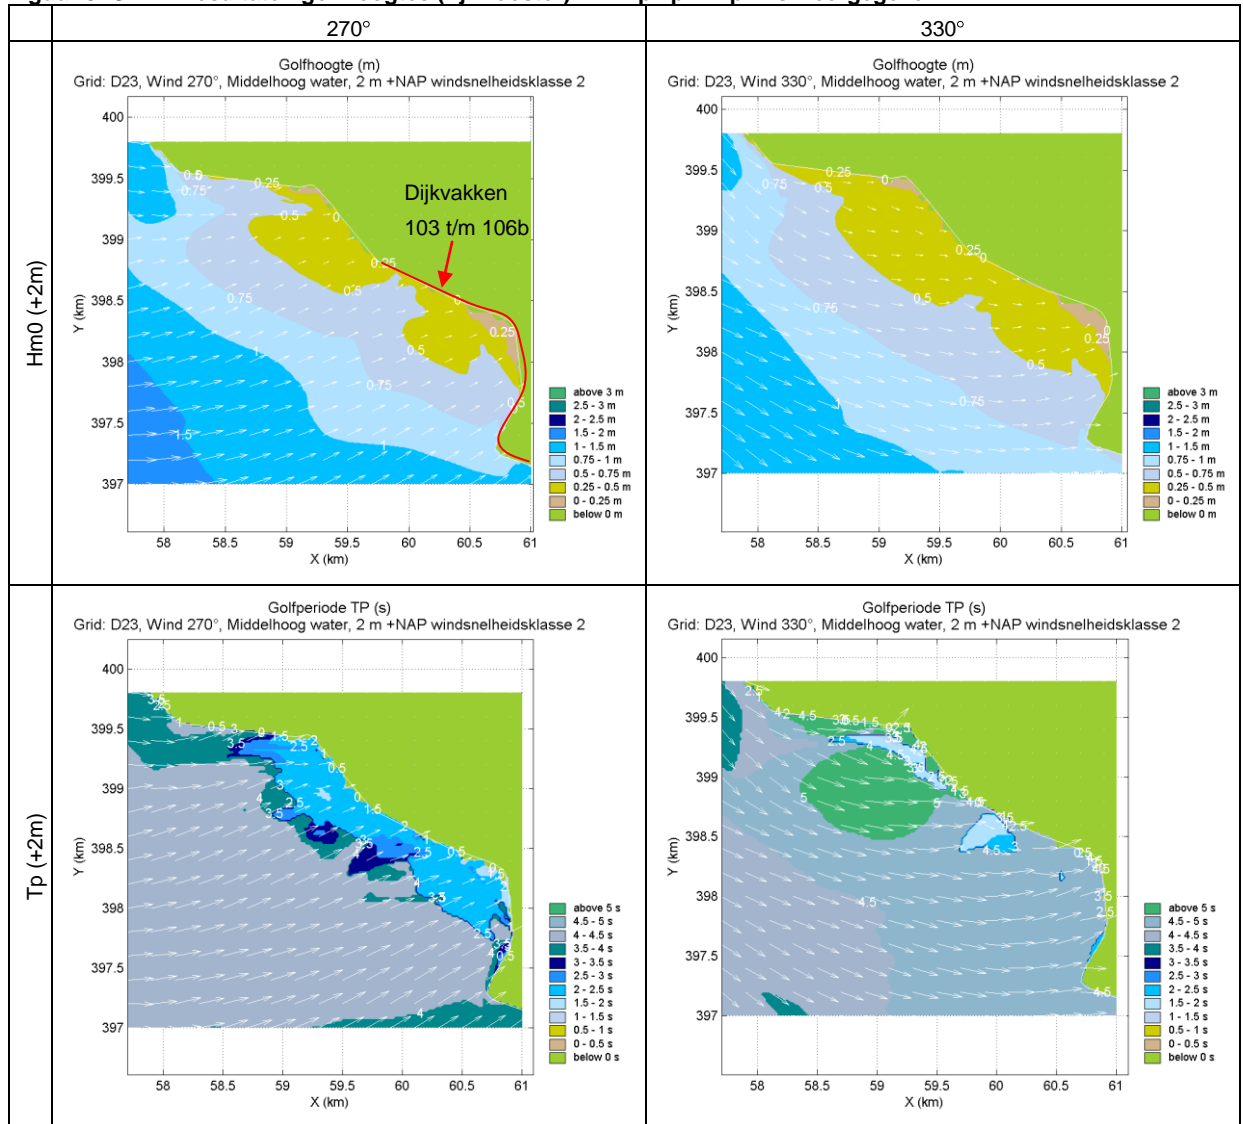
Figuur 5: SWAN resultaten golfhoogtes (fijn rooster) NB: Tp i.p.v. Tpm is weergegeven

Figuur 4 toont het met SWAN berekende golfveld (zonder enige correcties) voor de windrichtingen 270° en 330°. De golfhoogte is weergegeven bij de waterstanden NAP+2m en NAP+4m en de golfperiode bij de waterstand NAP+2m. Figuur 5 toont dezelfde golfcondities bij een waterstand van NAP+2m, maar dan voor een fijn rooster, ingezoomd op het dijktraject. Het dijktraject is in het eerste figuur met rood aangegeven. Voor de noordelijk gelegen dijkvakken van het beschouwde dijktraject liggen de slikken van den Dortsman. In de figuren is duidelijk te zien dat over het slik de golfhoogte sterk afneemt, maar de golfperiode neemt nauwelijks af.
