## DETAILADVIES havenmondning Colijnsplaat

Dit detailadvies heeft betrekking op de havenmondning van de Colijnsplaat. Het ontwerp zal gemaakt worden voor het dijktraject van dijkpaal 179.60 tot 183.40. Het detailadvies heeft echter slechts betrekking op het randvoorwaardenvak 21b. Dit advies is een aanvulling op het detailadvies 2006.02.23, Oud-Noord-Bevelandpolder, Colijnsplaat, waarin de dijkvakken 18 t/m 23b zijn beschouwd.

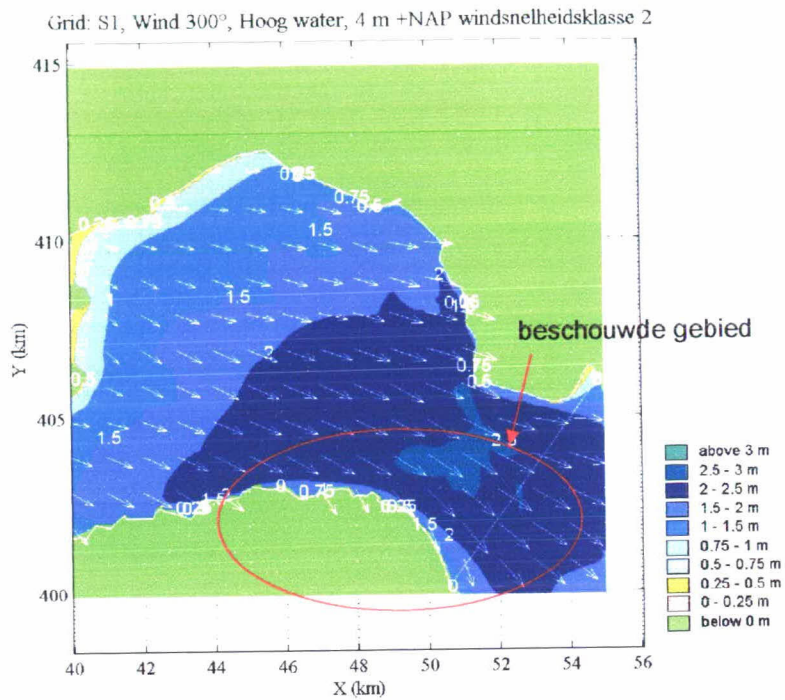
Figuur 2.1 en 2.2: SWAN resultaten (groot rooster)

- Figuur 1: Ligging dijkvak 21b in Oosterschelde
- Figuur 2.1 en 2.2: SWAN resultaten (groot rooster)
- Figuur 3.1 en 3.2: SWAN resultaten (fijn rooster)

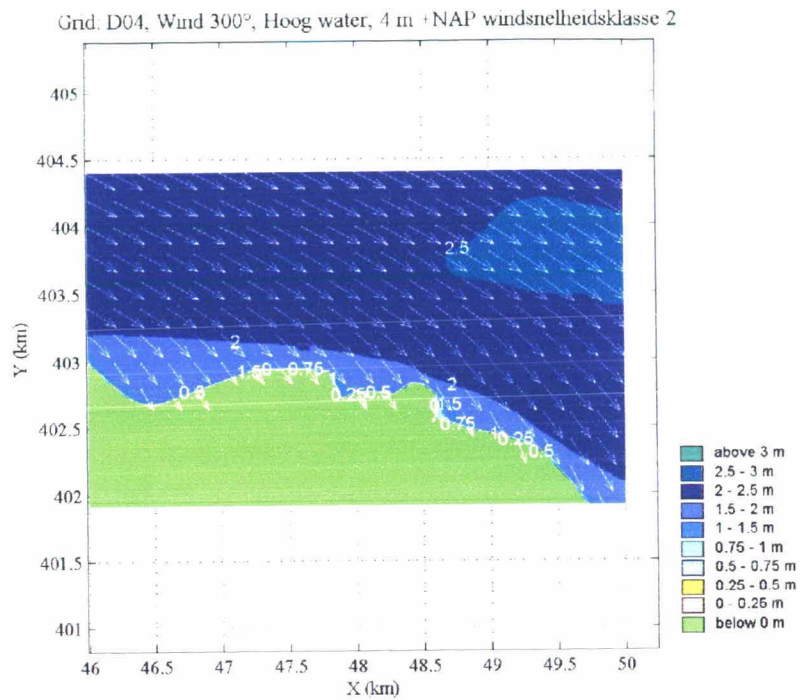
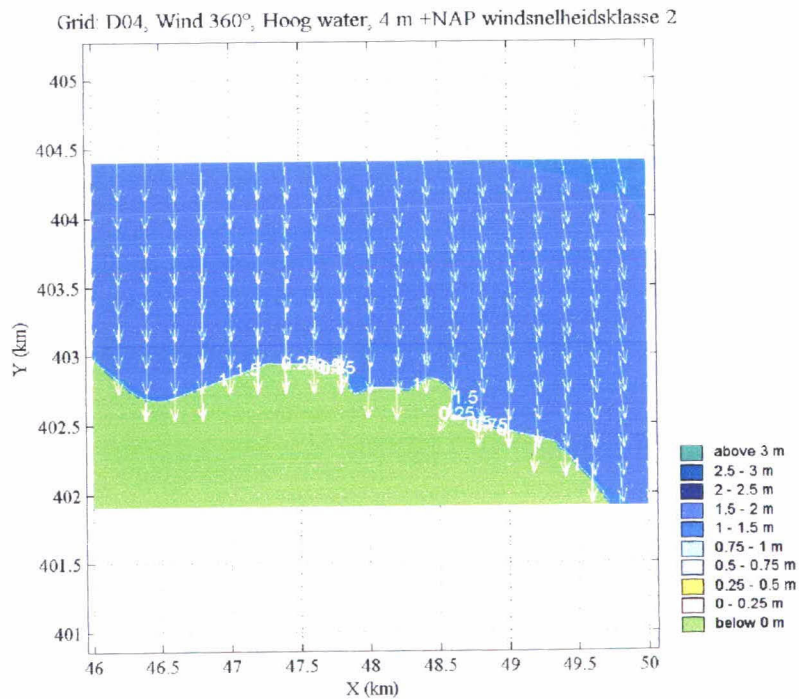
Figuur 3.1, 3.2 SWAN resultaten (fijn rooster)
