Onderwerp: FW: toetsing ontbrekende bijlages ontwerpnota Ellewoutsdijk

Aan : Projectbureau Zeeweringen  
van : [REDACTED]  
Afschrift : [REDACTED] e [REDACTED]  
Datum : 25 april 2006  
Betreft : PROJECT ZEEWERINGEN, FORT ELLEWOUTSDIJK (ws DP 471)

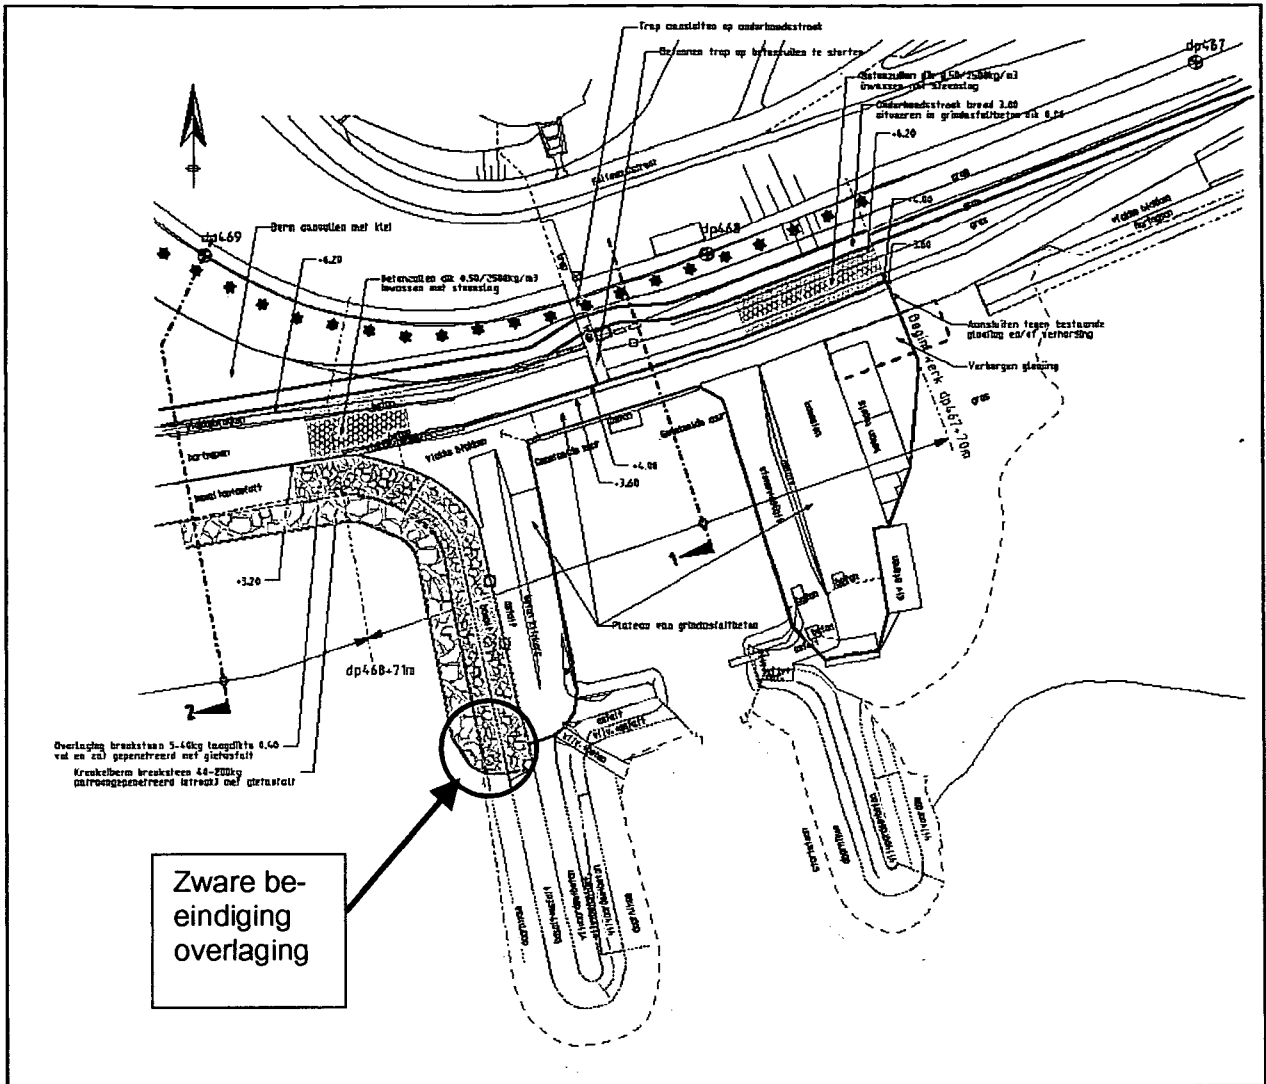
### Principe oplossing bij haven Ellewoutsdijk

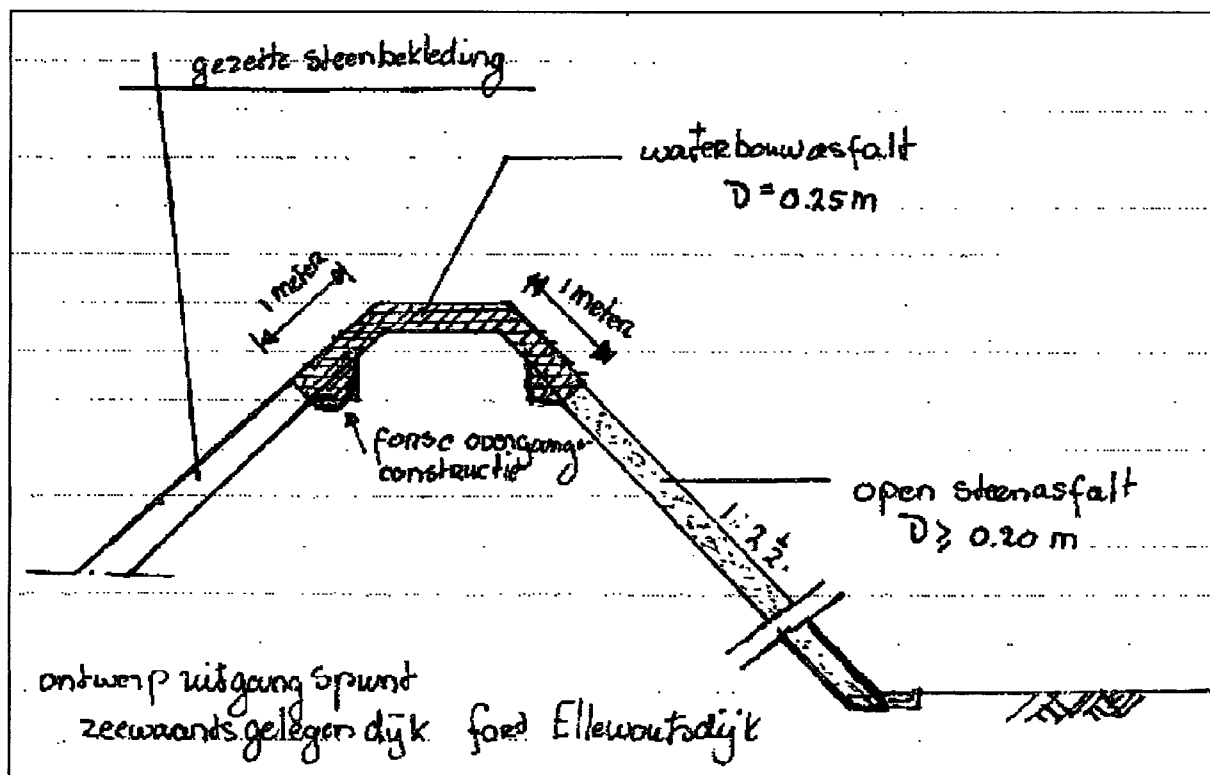
Het binnentalud is momenteel 1 : 2,1. De ondergrond bestaat waarschijnlijk grotendeels uit klei. Geadviseerd wordt om de kruin uit te voeren met waterbouwasfalt en lager op het binnentalud open steenasfalt toe te passen en het talud te verflauwen naar 1 op 2½. De dikte van het waterbouwasfalt is gebaseerd op deze helling. De dikte van open steenasfalt is praktisch bepaald.

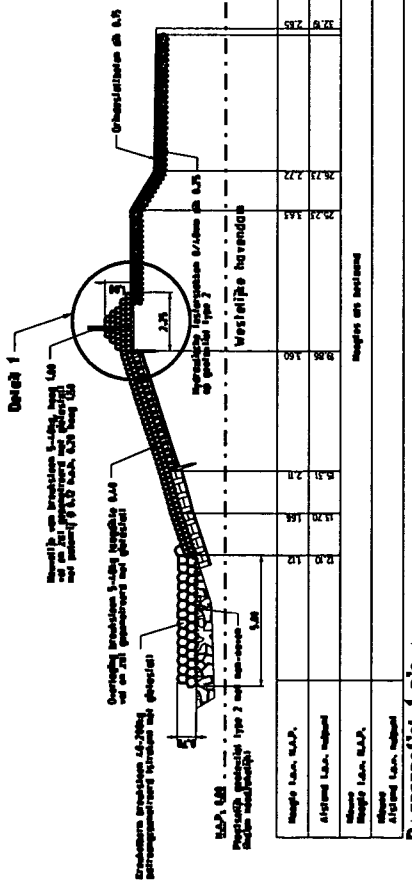
Dwersprofiel 1 nieuw

voorgesteld in de memo van [REDACTED] zal een palenrij worden aangebracht die 0,5 m boven het heuveltje uitsteekt (zie figuur 2).
