Ministerie van Verkeer en Waterstaat
Directoraat-Generaal Rijkswaterstaat
Projectbureau Zeeweringen

Betreft (actie en nr.) Afschrift aan
Golfcondities en dijkvakgrenzen Eilanddijk, Oranjedijk, - Erik van Dijke
Boulevard Vlissingen - Yvo Provoost

Inleiding en vraagstellig

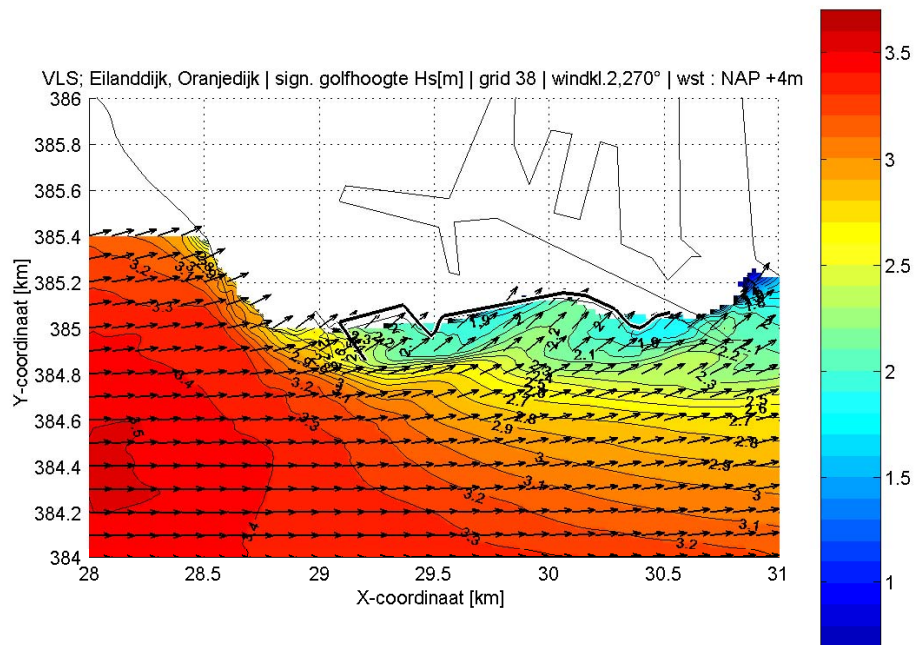
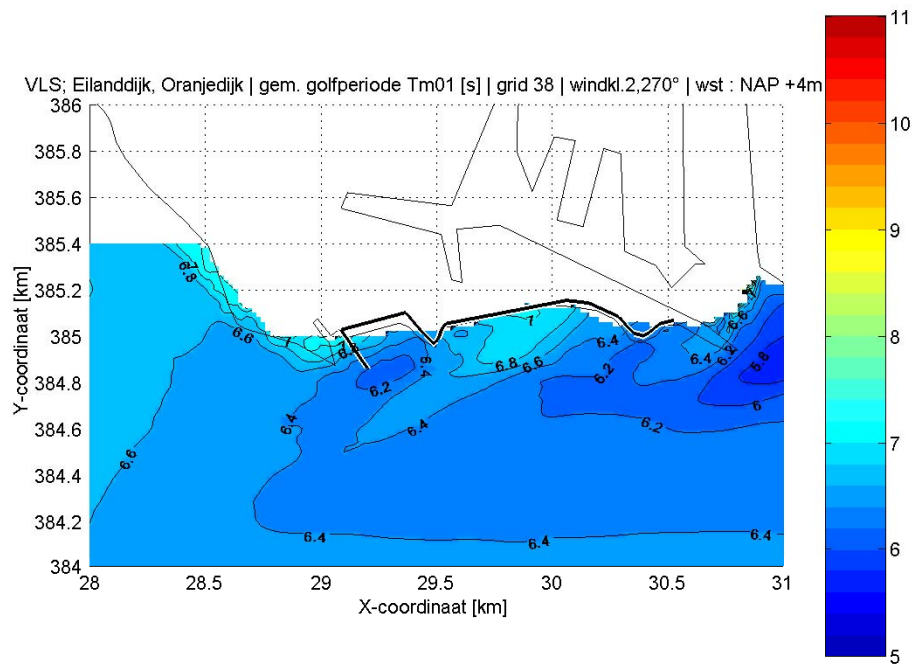
Bijlage 1.1

Golfhoogte Hs en golfperiode Tm01 bij windrichting 270° en een waterstand van NAP +4 meter

➔ golfhoogte en golfperiode zonder correcties stroming e.d.

In bijlage 1.1 en 1.2 is de variatie in golfhoogte en golfperiode weergegeven voor de maatgevende windrichting 270°. De golven vanaf de Noordzee komen over de relatief ondiepe Vlakke van de Raan en bereiken via de Wielingen de Westerschelde. Westelijk van de Boulevard van Vlissingen worden de golven geremd door de Nolleplaat. De golfbelasting bij de Boulevard de Ruijter is bij het Roeiershoofd het laagst vanwege de aanwezigheid van een ondiep voorland. Het huidige dijkvak 1b bestaat uit een gedeelte van de Boulevard de Ruijter en een gedeelte uit de Oranjedijk. Het verschil in golfbelasting tussen deze beide dijktrajecten is echter groot. De golfbelasting aan de zuidkant van Vlissingen, t.p.v. het Arsenal is significant lager dan de Boulevard. Dit komt door de afscherpende werking van de boulevard. Gelet op de hoogte van de golven die als ontwerpwaarden voor dijkvak 1b weergegeven worden kunnen deze golfcondities niet geldig zijn voor de Boulevard de Ruijter, maar zijn deze alleen geldig tot aan de loodsensteiger. De golfcondities voor dijkvak 2 zijn wel correct. Doordat dijkvak 2 verder uitsteekt in de Westerschelde is de golfhoogte hoger dan bij dijkvak 3, en iets lager dan bij dijkvak 1b. De maatgevende belasting van dijkvak 2 treedt op aan de westkant van de nol. De maatgevende belasting van dijkvak 1b treedt op aan de oostkant van dijkvak 1b vlakbij de nol. Hierdoor heeft dijkvak 1b een hogere golfbelasting dan dijkvak 2b. De golfperiode van dijkvak 2 is lager dan bij dijkvak 3 en dijkvak 1b. Dat de golfperiode bij dijkvak 1b hoger is dan bij dijkvak 2, is niet verwonderlijk, omdat dit dijkvak dicht bij de monding ligt. In de golfperiodefiguren van bijlage 1.1 en 1.2 is

duidelijk te zien dat t.p.v. de Oranjedijk de golfperiode hoger is dan bij dijkvak 2. Daarnaast is te zien dat de golfperiode bij de Eilanddijk hoger is dan t.p.v. de Oranjedijk. Dit wordt veroorzaakt door het afschermd effect van de Boulevard. Bij de Eilanddijk draaien de golven bij vanaf de Rede van Vlissingen, en is de golfperiode daardoor hoger.
