REVISIE memo Westkapelle fase 2, richting Domburg

Aan : Dennis Hordijk (RIKZ)
 Van : Pol van de Rest
 Tweede lezer : Maarten Jansen
 Datum : 22 juni 2007
 Betreft : Opdracht 2007.03.54 van mantelovereenkomst RKZ-1563
 Status : Definitief
 Ref. Svasek : PvdR/1340/D07285/A

In deze memo zijn de golfcondities beschreven voor Westkapelle fase 2, richting Domburg. Het detailadvies is opgebouwd uit twee delen: het samenvattende advies (ontwerpwaarden) en de bijlagen (aanpak en resultaten). Voor achtergrondinformatie bij het detailadvies wordt verwezen naar [ref. 5 en 6]. Bij het detailadvies hoort ook een excel-spreadsheet met de randvoorwaarden, waarin de randvoorwaarden overeenkomstig dit advies zijn opgenomen [ref. 7].

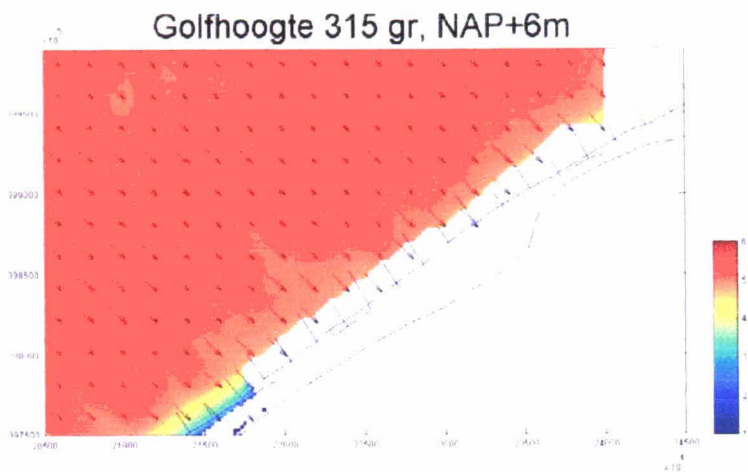
Figuur 4: SWAN resultaten (NAP+6m)

Figuur 3 toont het met SWAN berekende golfveld (zonder enige correcties) voor de windrichtingen 315° en 330° bij de waterstand NAP+2m. Figuur 4 toont dezelfde golfcondities, maar dan voor een waterstand van NAP+6m.

Het dijkvak A is 200 meter in noordelijke richting opgerekt ten opzichte van de eerder gehanteerde indeling, omdat het ontwerp op een iets ruimer traject betrekking heeft. Dit is gerechtvaardigd omdat de golfcondities voor deze uitbreiding niet hoger zijn dan de al eerder voor het oorspronkelijke dijkvak A afgegeven golfcondities (zie figuren 3 en 4).
