DETAILADVIES Gat van Westkapelle

Aan : Annette Kieftenburg, Quando Gao (Deltares)
 Van : Pol van de Rest
 2e Lezer: Maarten Jansen
 Datum : 13 mei 2009
 Ref : PvdR/1463/08409/G
 Betreft : RKZ-1906.005_G_Gat van Westkapelle
 Status : Definitief
 Aanvraag: Yvo Provoost/Pol van de Rest

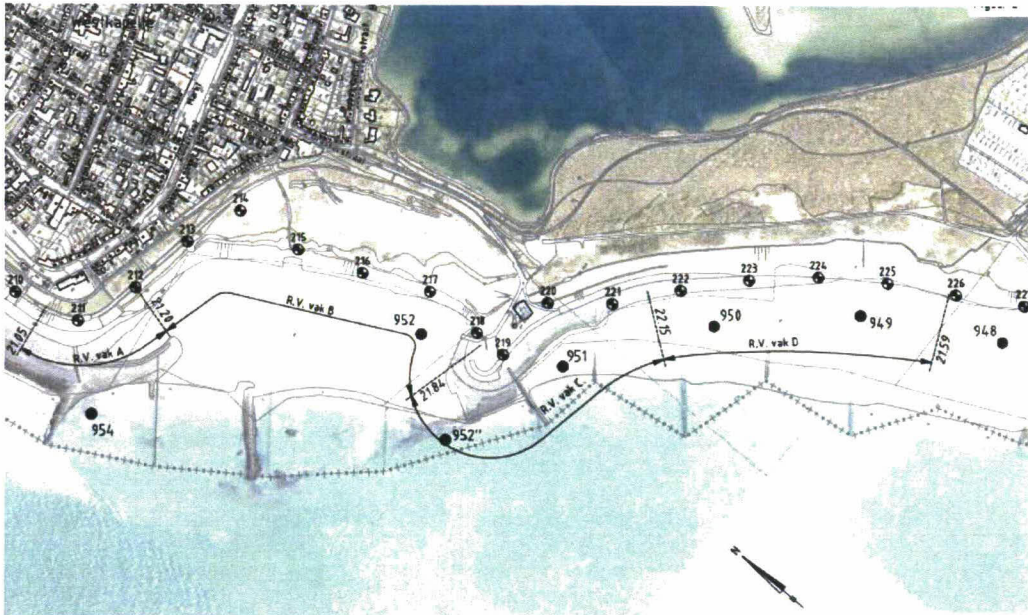
Figuur 1: Ligging dijkvakken en uitvoerpunten "Gat van Westkapelle"

Tabel 1 geeft de ligging van de dijkvakgrenzen, met daarbij aangegeven de coördinaten en dijkkilometrerings. Figuur 1 geeft een visueel overzicht van de dijkvakken, waarbij de dijkvakken voor de overzichtelijkheid een letter A t/m D hebben gekregen. In de memo van Werkgroep Kennis [ref 1] bleken de RD-coördinaten niet te corresponderen met de dijkpaalkilometrerings. Deze revisie vervangt daarom de RD-coördinaten en dijkpaalkilometrerings uit de vorige memo's.
