# Dakpannen als dijkbescherming.

## De bijzondere zeewering van de Karelpolder

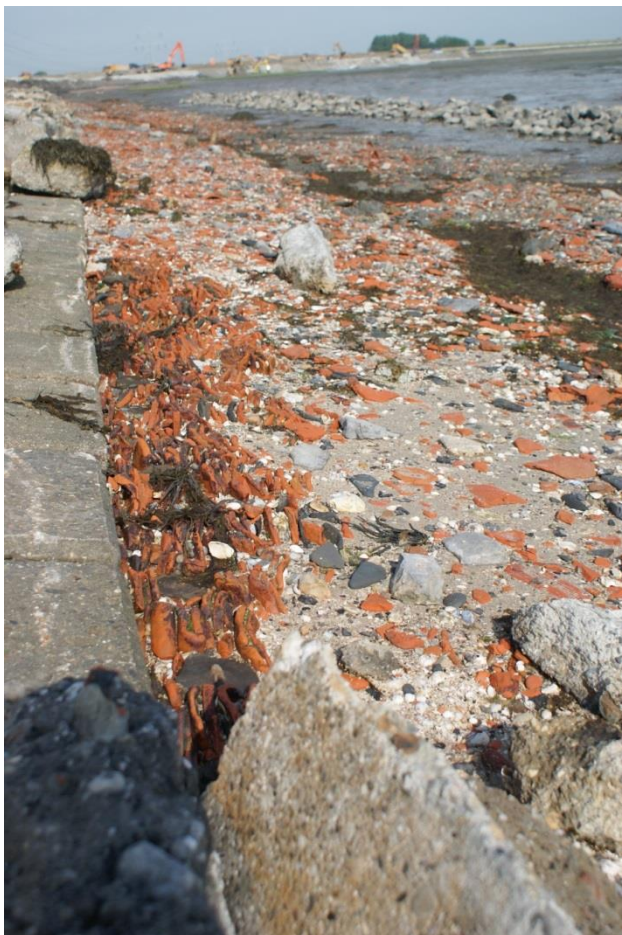
Afb.5. dijkvoet met dakpannen.

In de teen kwam een steunrij van perkoenpalen onder de dakpannen en ook als scheiding tussen de pannenglooiing en de betonblokkenglooiing.

Deze situatie werd aangetroffen tijdens de dijkverbeteringswerken aan de zeedijk van de Karelpolder in de zomer van 2013. De pannenglooiing was daarbij beperkt tot een breedte van ca. 1,5 meter.

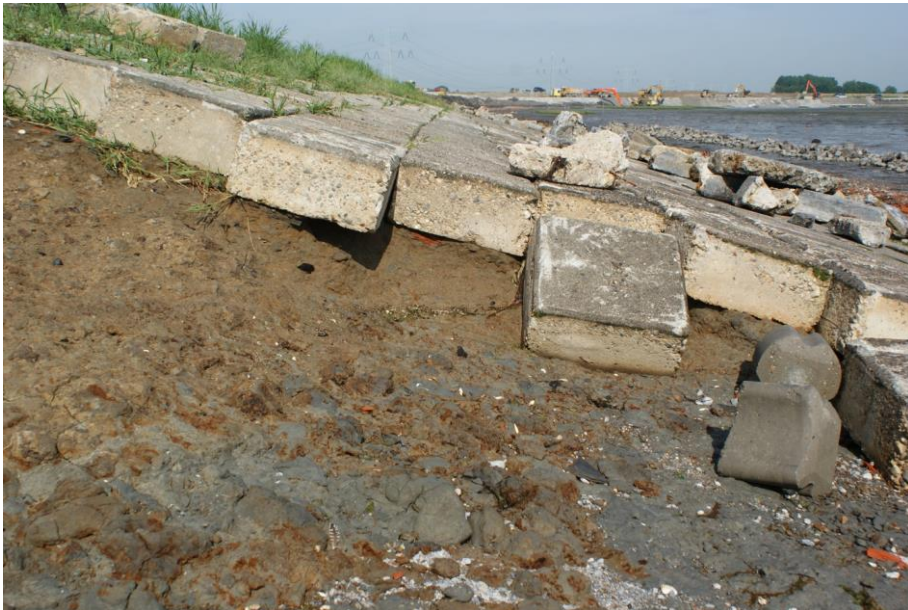
*Afb.6. oude dijkbekleding met betonblokken uit 1943.*

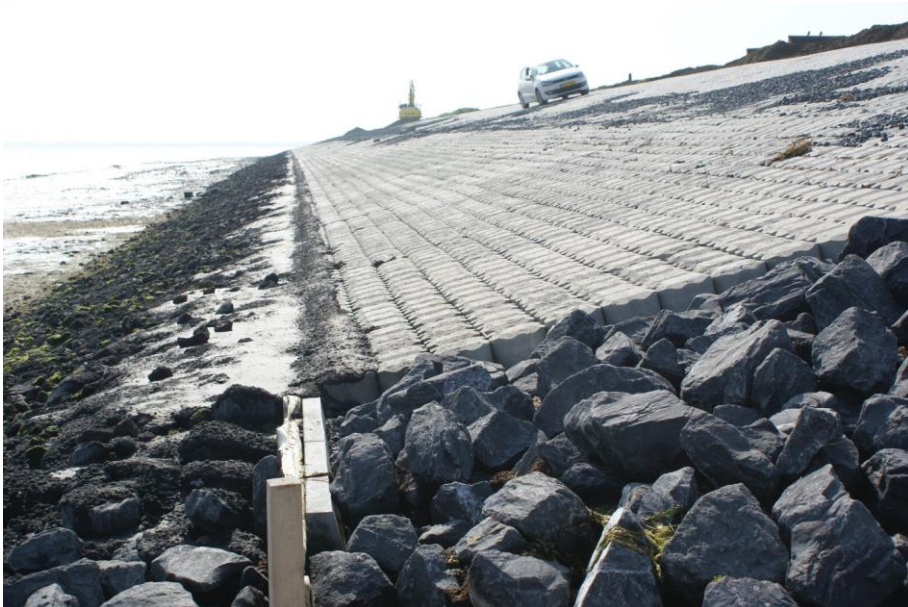
*Afb.7. nieuwe dijkbekleding van betonzuilen in 2013.*

veronderstellen dat deze (deels) uit de oesterteelt afkomstig zijn geweest. In 2013 werden zowel de dakpannen als de betonblokkenglooiing vervangen door betonzuilen, zoals de heer Wentholt van Provinciale Waterstaat in 1943 zich had gewenst.
